**Zeitschrift:** Schweizerische Bauzeitung  
**Herausgeber:** Verlags-AG der akademischen technischen Vereine  
**Band:** 121/122 (1943)  
**Heft:** 8

## Das Rathaus zu Bern, 1406 bis 1942

### Ingenieurarbeit beim Umbau

Ingenieur-Bureau W. SIEGFRIED, Bern (vgl. S. 6/7 lfd. Bds.)

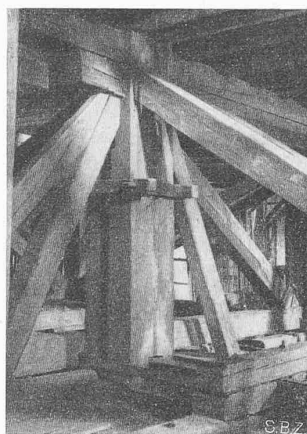
Abb. 6 u. 7. Alter Zustand (Hilfssprengwerke über altem Saal, vergl. Abb. 1 und 2)

gehende Streben. Um den alten Grossratsaal und das Vorzimmer dazu stützenfrei zu machen, waren im Dach bei früheren Umbauten fünf Sprengwerke eingebaut worden, die sich zum Teil kreuzten. Zwei davon trugen die Dachlasten von der Nordfassade bis zur Trennwand zwischen Grossratsaal und Vorzimmer. Zwei andere, im rechten Winkel dazu, versteiften die Hauptunterzüge über dem Grossratsaal. Am fünften war die Decke über dem Vorzimmer, samt den Räumen darüber, aufgehängt (Abb. 1 und 2). Die ganze Dachkonstruktion bestand aus rd. 400 m<sup>3</sup> Holz. In der Mitte hatte der Dachboden 50 cm Einsenkung. Das eingehende Studium der Dachkonstruktion ergab, dass das Dach ursprünglich im Innern auf die neun Säulen der Rathaushalle abgestützt gewesen sein muss. Die Lastebenen fallen mit den Längsachsen der Rathaushalle zusammen (vgl. Abb. 10, Seite 93). In den Lastebenen wurden die Dachlasten durch kräftige Unterzüge den Pfeilern übermittelt.
