# Hotel und Restaurant Seidenhof in Zürich: Architekten E. & B. Witschi, Zürich

## Hotel und Restaurant Seidenhof in Zürich

Architekten E. & B. WITSCHI, Zürich

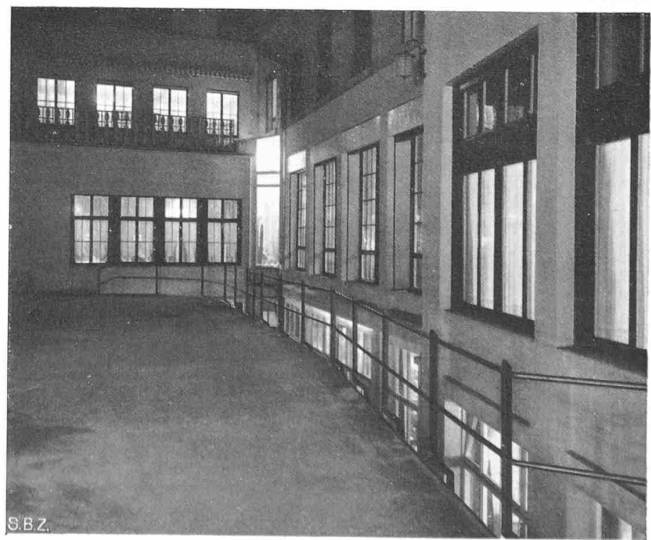
Abb. 26. Der Hof, rechts Lichtschacht des Kellergeschosses

das Personal im Keller zurücklegt, ist in Abb. 25 durch Pfeile bezeichnet: man ersieht daraus, dass die Küche umgangen wird. Der Kellergang am schmalen Lichtschacht des Hofes (Abb. 26) ist taghell. Besonders zu erwähnen ist noch der Luftschutzkeller (Abb. 25), der ebenfalls am Dienst-Treppenhaus, jedoch noch um einen Stock tiefer, angeschlossen ist. — Besondere Schwierigkeiten verursachte die Abwasserkanalisation des ganzen Hauses mit neuem, tiefer gelegtem Sammler.

Die *Küchenräume* befinden sich im Keller (Abb. 25), erhalten aber durch einen offenen Lichtschacht (Abb. 26) reichlich Tageslicht und Luft. Die ganze Küchenanlage ist neu eingerichtet und ausschliesslich auf elektrische Energie als Wärmespeicher eingestellt. Ein Grossküchenherd (Abb. 22), eine Bratpfanne, ein Bratofen, ein Kartoffeldämpfer, ein Grill und ein Wärmeschrank dienen zu Koch- und Bratzwecken. Ergänzt wird diese Anlage durch acht verschieden grosse Kippkessel (Abb. 21) mit einem Fas-
