Zeitschrift: Schweizerische Bauzeitung
Herausgeber: Verlags-AG der akademischen technischen Vereine
Band: 127/128 (1946)
Heft: 12

Artikel: Eisenbeton-Strassenbrücke über den Mänam Pasak bei Ayuthia, Siam
Autor: Kruck, Gustav E.
DOI: <https://doi.org/10.5169/seals-83816>

Eisenbeton-Strassenbrücke über den Mänam Pasak bei Ayuthia, Siam

Von GUSTAV E. KRUCK, Dr. sc. techn.,
Dipl. Bauing. E. T. H., first class expert in
H. Siamese M. Waysdepartment, Bangkok,
Siam¹⁾

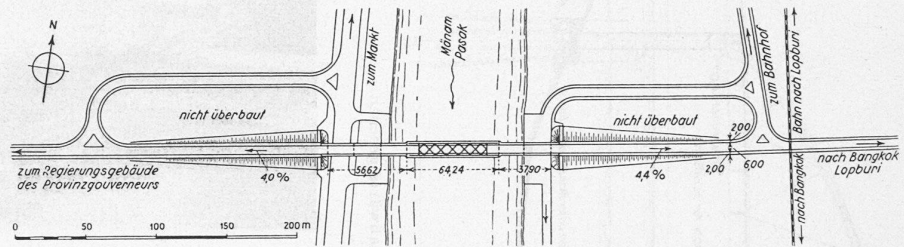
Bild 2. Lageplan der Brücke, Masstab 1 : 5000

Ende Juli 1940 erhielt ich den Auftrag zum Bau einer Eisenbetonstrassenbrücke für schweren Verkehr über den Mänam Pasak bei Ayuthia, der frühern Hauptstadt von Siam. Projekt, Berechnung, Planbearbeitung und technische Leitung der Ausführung wurden mir übertragen. Es war der erste grosse Brückenbau des Strassendepartementes in eigener Regie. Die Brücke liegt in der Zufahrt zum Bahnhof und zur Ueberlandstrasse, die von Bangkok nach Lopburi nordwärts führt (Bild 1 u. 2).

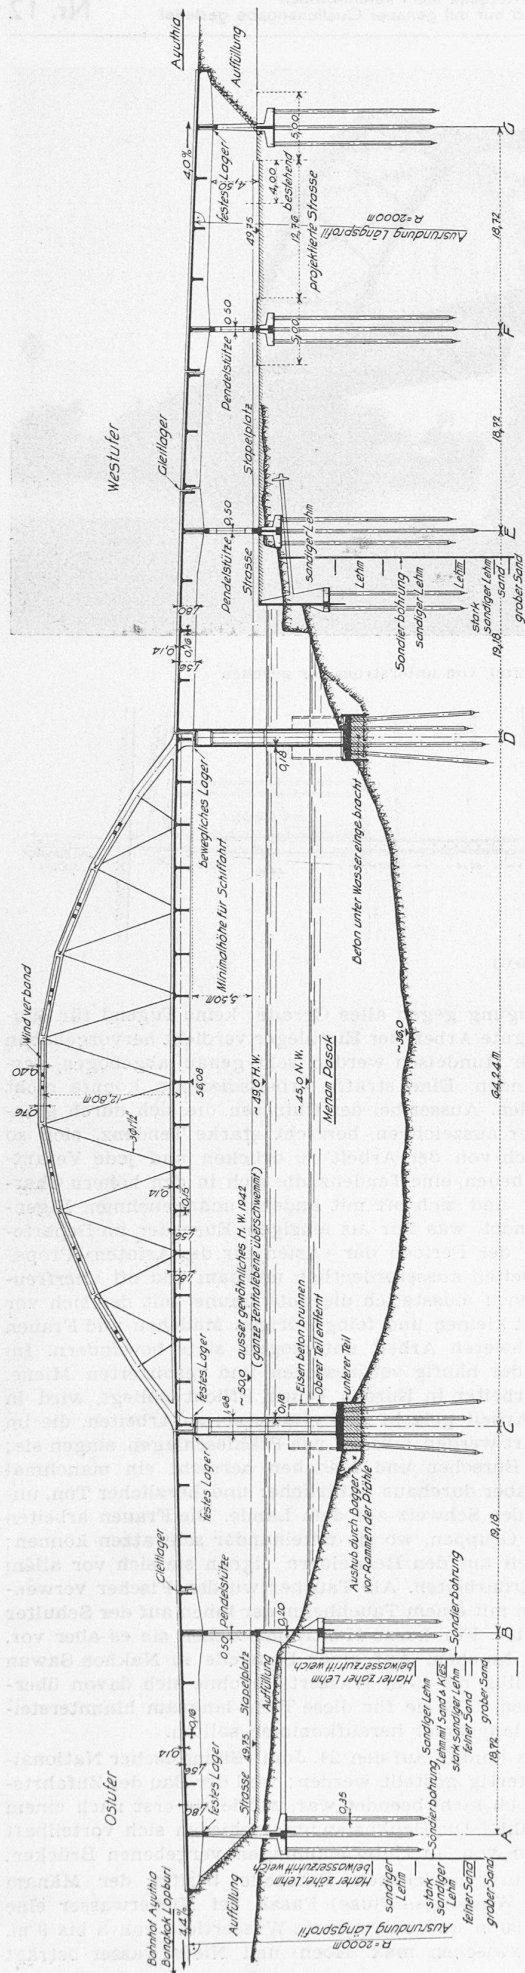
Bild 4. Längsschnitt 1 : 650 der Eisenbeton-Strassenbrücke über den Mánam Pasak, Ayuthia, Siam ; flussabwärts gesehen

Die Landpfeiler boten keine Schwierigkeit; interessanter war die Ausführung der beiden Flusspfeiler C und D (Bild 4). Zwei alte 20 t-Kähne wurden durch einen Balkenrost verbunden und ein Greifbagger darauf gestellt. Damit wurde unter Wasser die Böschung ausgehoben und eine einigermassen ebene und etwas vertiefte Plattform für die Pfeilerfundamente geschaffen (Bild 9). Mit einer

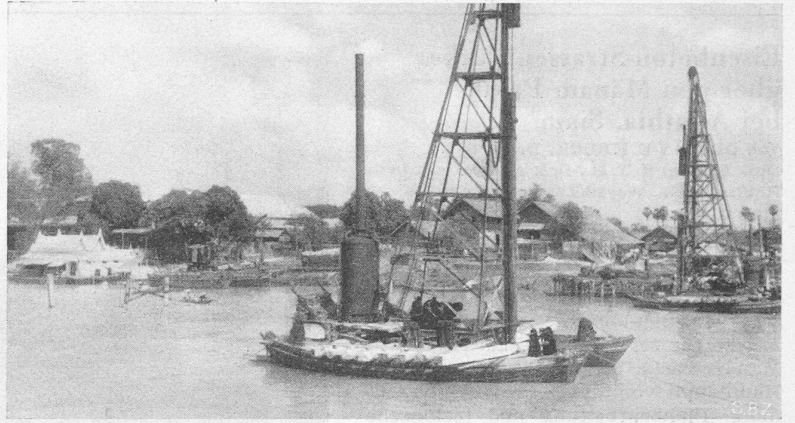
Bild 5. Rammern eines Holzpfahls (vorn) und eines Eisenbetonpfahls (hinten)

Die Brückenpfeiler und die Uferstützmauern ruhen auf 11 bis 15 m langen Eisenbetonpfählen von 0,35/0,35 m Querschnitt, die bis in die sandigen Schichten hinuntergerammt wurden. Sie wurden mit max. 25 t belastet. Bei der Probelastung eines Einzelpfahles trug dieser 60 t, ohne dass ein Einsinken mit der Zeit festgestellt werden konnte, bei 80 t Belastung zeigte sich ein kleines ständiges Einsinken, bei 105 t fing der Pfahl an hinunterzugleiten.

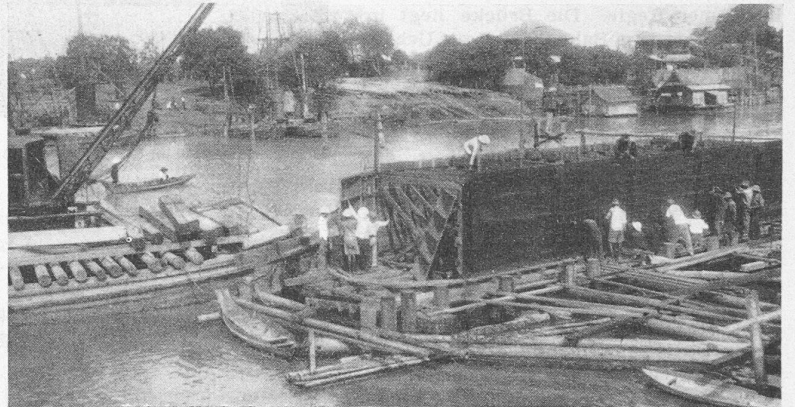
Bild 6. Bau des Eisenbetonbrunnens um Pfeiler C

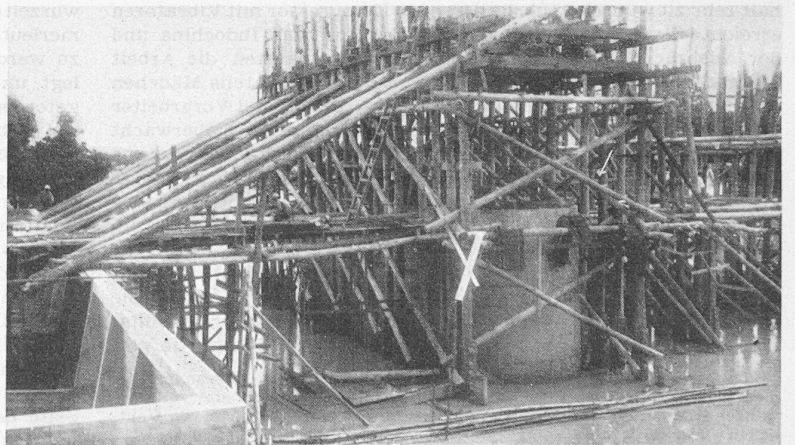
Bild 7. Hochziehen des oberen Teils des Eisenbetonbrunnens bei Pfeiler D

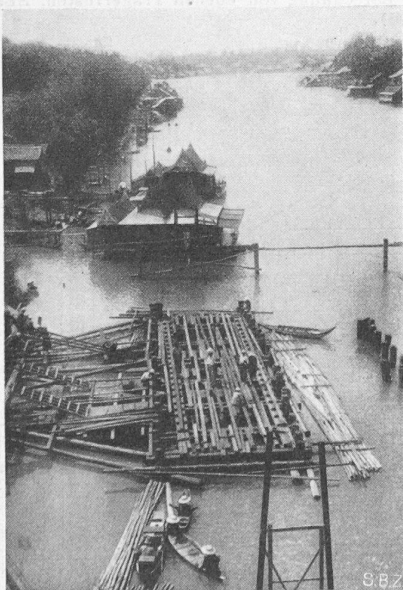
Bild 10. Provisorischer Boden für den Brunnen um Pfeiler C

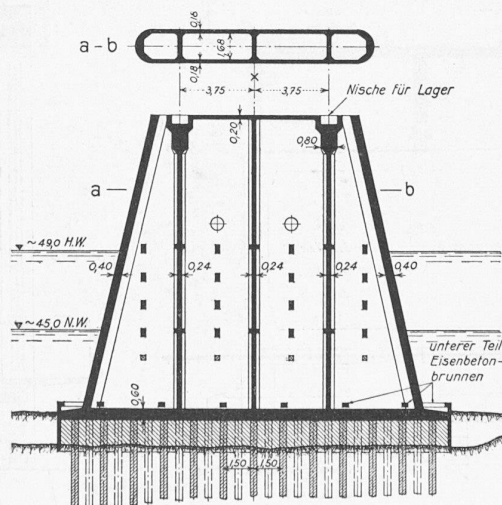
Bild 11. Schnitt 1: 350 durch Pfeiler C und D

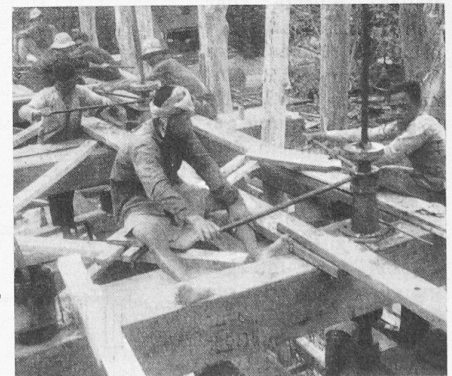
Bild 12. Hochziehen des oberen Teils des Eisenbetonbrunnens bei Pfeiler D

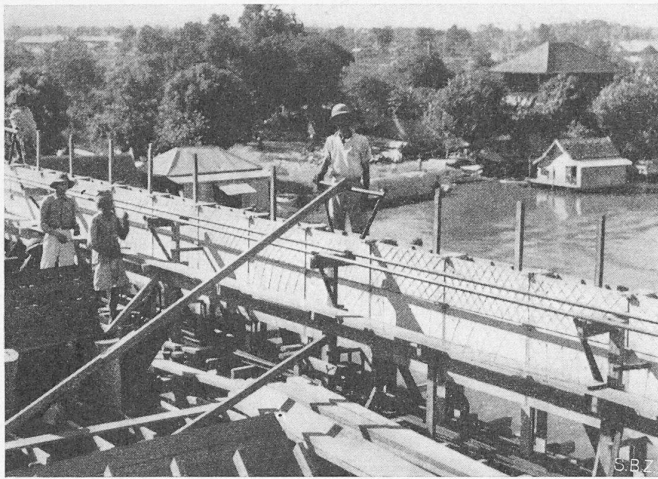
Bild 17. Zugband halb verlegt, Diagonalen-Anschlusseisen seitl. verankert

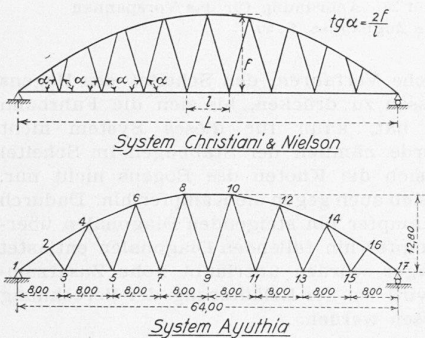
Bild 19. Vergleich der Systeme

größer. Würde eine Diagonale schlaff, so würde an dieser Stelle vom Schlaffwerden der Diagonale an das Biegemoment ungefähr im gleichen Umfang anwachsen, wie dies in Systemen mit vertikalen Hängestangen der Fall ist. Die Sicherheit ist somit reichlich. Der Vorteil eines Systems mit als Fachwerkdigonale

angeordneten Hängestangen gegenüber einem System mit Vertikalen wächst mit der Spannweite sehr stark an. Für kleine Spannweiten eignet sich das System nicht wegen seiner komplizierteren Ausführung. Die Spannweite von Ayuthia liegt an der unteren Grenze des Anwendungsbereiches (60 bis 120 m); das System eignet sich vor allem für sehr grosse Spannweiten.

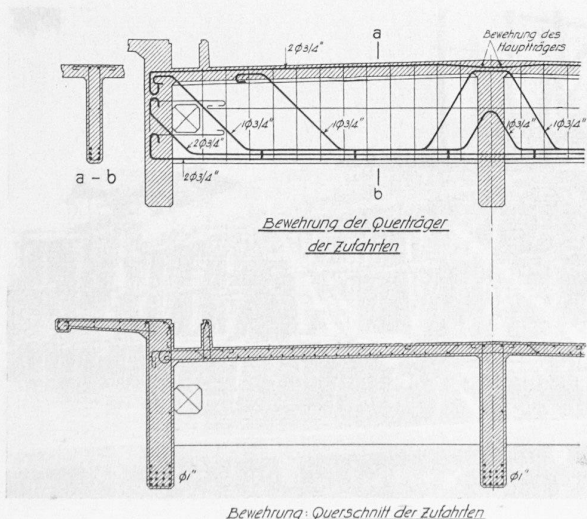
Bild 20. Brücken-Zufahrt

Konstruktions-Einzelheiten 1 : 75

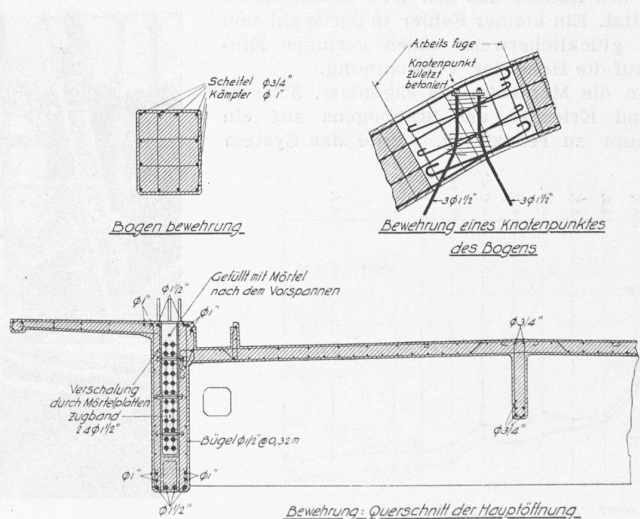
Bild 21. Hauptöffnung

In Ayuthia wurde wie folgt vorgegangen: Um das Schwindmass zu verringern und um den Stabbogen vor Beanspruchungen aus Senkungen des hohen Gerüsts möglichst zu bewahren, wurde er in Lamellen betoniert (Bild 21). Nach rd. vier Wochen wurden die Knotenpunkte ausbetoniert, und zwei Wochen darauf das Gerüst des Stabbogens mit den Spindeln, die für die Eisenbetonbrunnen gebraucht worden waren, abgesenkt und entfernt. Der Beton der Knotenpunkte wurde somit schon relativ jung belastet, um das Kriechen an diesen Stellen zu begünstigen in der Hoffnung, damit allfällige Exzentrizitäten der Drucklinie zu verringern. Mit hydraulischen Presstöpfen unter jedem Knotenpunkt des Versteifungsträgers wurde nun die Fahrbahn entsprechend der zu erwartenden Durchbiegung aus Eigenlast und der erforderlichen Ueberhöhung für Schwinden und Kriechen durch eine zentral gelegene Presse angehoben (Messung der Durchbiegung in Brückenmitte). Die Diagonalen waren mit Spanschlössern direkt über der Fahrbahn versehen, die dann entsprechend angezogen wurden. Wie die Zugbandeisen waren auch die Diagonalen an der Stosstelle in Rotglut aufgestaucht und mit $\phi 1 \frac{3}{4}$ Gewinde versehen worden; als Spanschlösser wurden runde

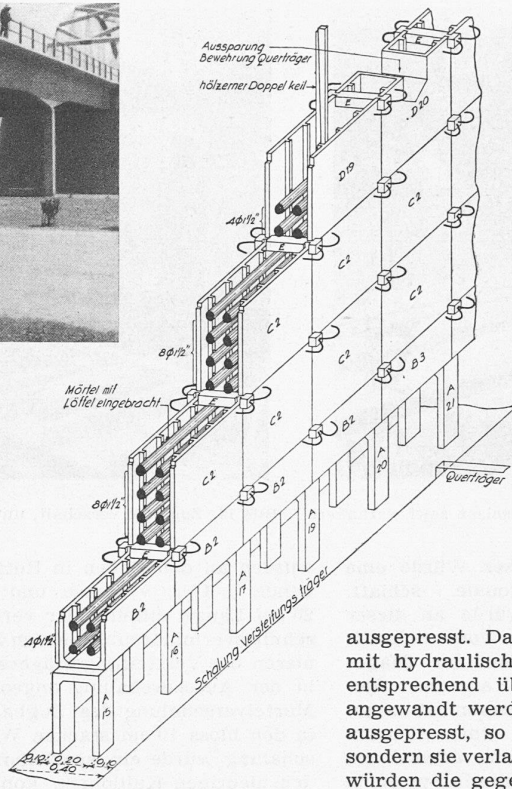
Bild 23. Verschaltung des Zugbandes mit Mörtelplatten

Die Zugspannungen im Versteifungsträger und in der Fahrbahn infolge des Horizontalzuges wurden vermieden durch Vorspannung der geraden Zugbänder. Um dies zu ermöglichen, wurden die Zugbänder bei der Ausführung mit durch Netze bewehrten Mörtelplatten eingeschlossen (Bilder 15 u. 23). Ausen waren die Mörtelplatten aufgeraut, um das Zusammenwirken mit dem Beton zu gewährleisten; die Fugen wurden sorgfältig mit Mörtel ausgestrichen. Nach dem Betonieren der Fahrbahn lagen die aus je 24 $\varnothing 1\frac{1}{2}$ " bestehenden Zugbänder frei in einem schmalen Kanal des Versteifungsträgers. Für das Zugband wäre hochwertiger Stahl am Platze gewesen, doch konnte wegen des Krieges keiner erhalten werden. Die 20 m langen Rundeisen

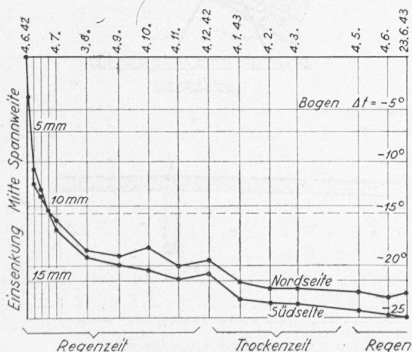
Bild 25. Kriechlinien

Durch genaues Nivellieren der Fahrbahn wurde das Schwinden und Kriechen des Bogens kontrolliert. Zu den in Bild 25 dargestellten Kriechlinien ist zu erwähnen, dass der Stabbogen nach dem Absenken des Bogengerüsts bereits für einige Wochen mit 12 kg/cm² belastet war, bevor die Fahrbahn gehoben werden konnte, dass die erste Messung erst am Morgen nach dem Aufheben der Fahrbahn durchgeführt wurde und dass die täglich ändernde Erwärmung und Abkühlung die Messergebnisse beeinflussten. Bemerkenswert ist, wie mit dem Eintritt der Trockenzeit das Kriechen sich erneut verschärft; Messungen an einer andern, höher beanspruchten Brücke in Nakhon Sawan, wo das Kriechmass durch Erhöhung des Mörtelgehaltes und durch Zusatz von Ton stark herabgemindert werden konnte, haben dies bestätigt, wie gemäss Freyssinet zu erwarten war.

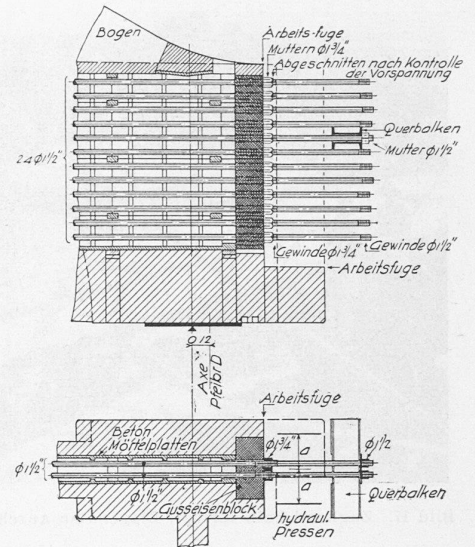
Bild 24. Anordnung für das Vorspannen des Zugbandes, 1 : 50

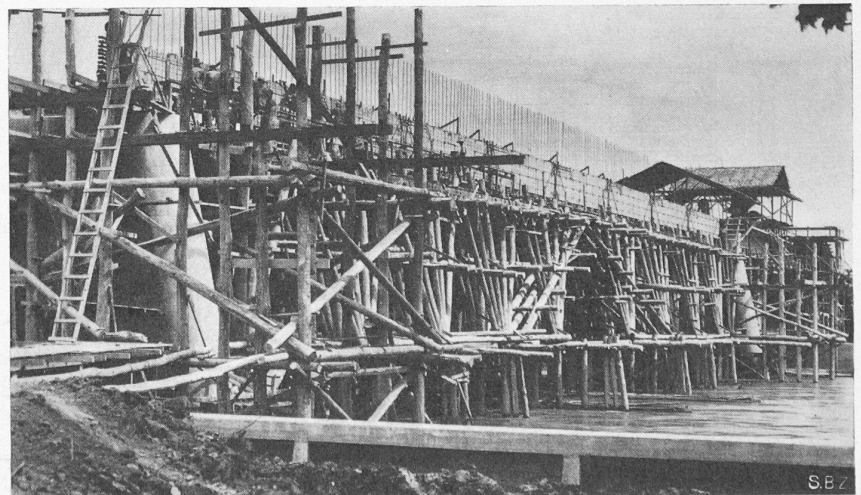
Bild 26. Zugband fertig verschalt. Rechts Betonieranlage auf Pfeiler C

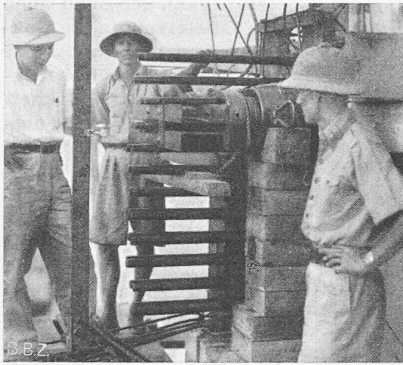
Bild 27. Vorspannen der Zugbänder; Dehnungskontrolle mit Stoppanimeter

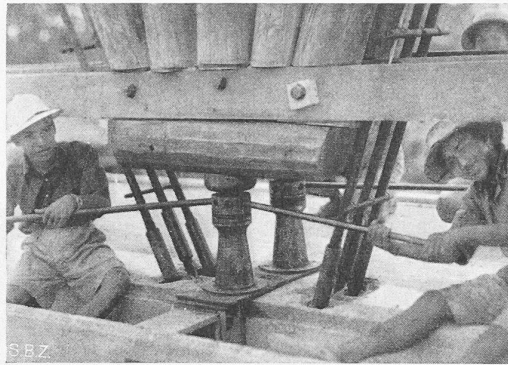
Bild 28. Absenken des Bogengerüsts. Beiderseits der Spindeln die Spannschlösser der Diagonalen

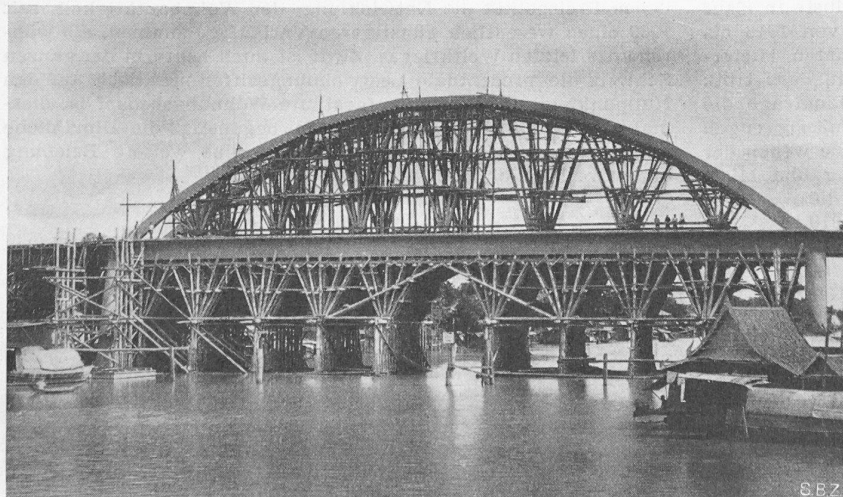
Bild 30. Absenken des Bogengerüsts; Windverbandgerüst z. T. entfernt
