## Denkmalpflege im heutigen Polen DK 7.025(438)

Von Prof. Dr. LINUS BIRCHLER, E. T. H., Zürich,  
Präsident der Eidg. Kommission für historische Kunstdenkmäler

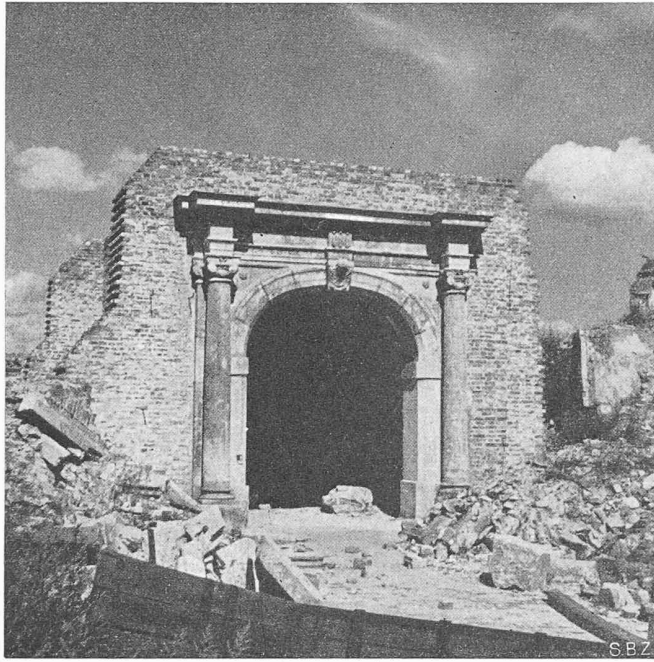
Bild 1. Der einzig stehengebliebene, bereits restaurierte Ueberrest des Warschauer Königschlosses. Phot. Frau R. Birchler-Schill

Das Königschloss (der Zamek, Bild 5) wurde nach der Plünderung schon 1940 miniert; ich sah Photos mit den unzähligen schmalen tiefen Minierlöchern. Erst 1944, vor dem Abzug, erfolgte die Sprengung. Ein einziges Tor blieb zufällig erhalten (Bild 1); im Schutt fanden sich jedoch zahlreiche Fragmente von Gesimsen, Fensterstürzen, Kapitellen etc. Nun soll das Schloss samt der Sigismundsäule (die Statue war nach Deutschland verschleppt worden), den Häusern des Ring und den alten Strassenzügen wieder erstehen. Ein solches Unternehmen wäre 1939 als unsinnig bezeichnet worden. In allen heimgesuchten Ländern denkt man heute völlig anders. Im oben erwähnten Warschauer staatlichen Architekturatelier sass ich über sehr genauen Plänen, die sich auf frühere Aufnahmen und auf Vermessungen an den stehengebliebenen Ruinen stützen. Band 1/2 des oben erwähnten «Bulletin für Kunstgeschichte» gibt grosse aufklappbare Einzelpläne. Man findet dort auch eine graphische Darstellung der Organisation des gewaltigen Unternehmens. Der Zamek, das alte Königschloss an der Weichsel, bedeutet für jeden Polen das grösste und eindeutigste Sinnbild der einstigen Macht. Darum

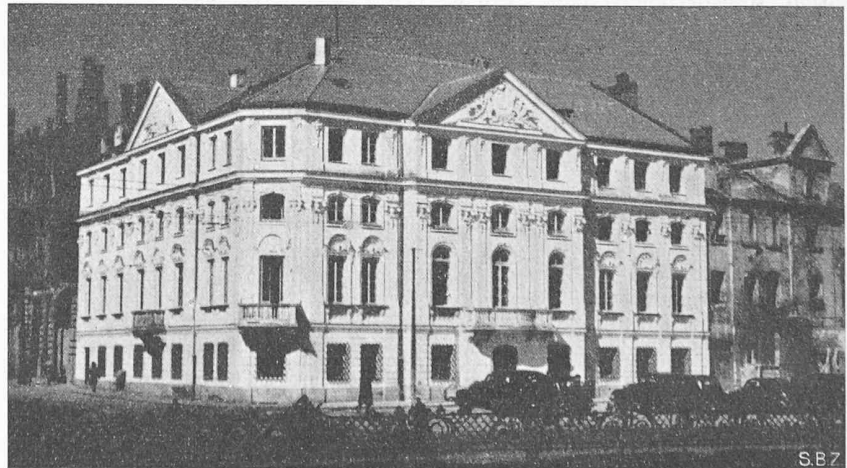
Bild 3. Alte Sächsische Post nach der Wiederherstellung

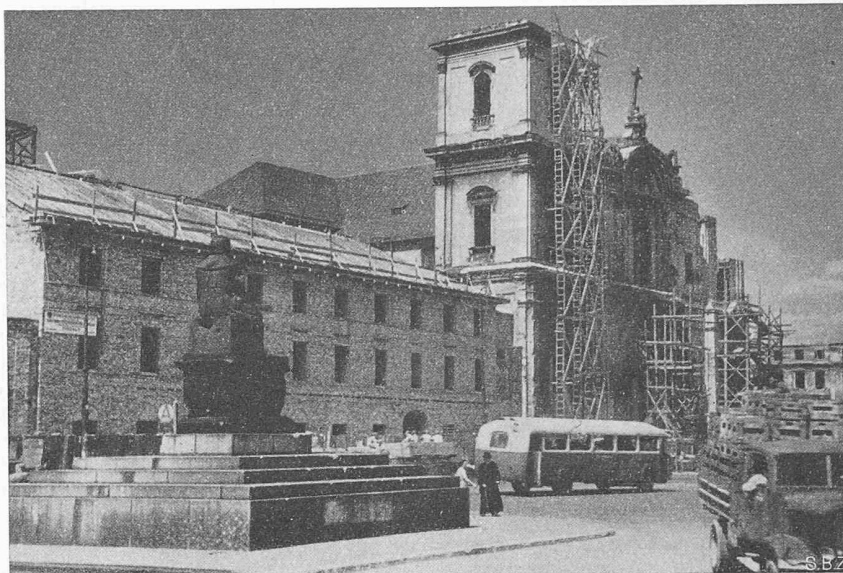
Bild 4. Kreuzkirche in Warschau, Schiff wieder hergestellt, Fassade in Arbeit  
Bilder 2, 3, 4, 6, 7, 8, 9 phot. Prof. Dr. P. Bieganski, Warschau
