**Zeitschrift:** Schweizerische Bauzeitung  
**Herausgeber:** Verlags-AG der akademischen technischen Vereine  
**Band:** 68 (1950)  
**Heft:** 21

# Die Renovation der alten Dorfkirchen in Zürich-Fluntern und Zürich-Wollishofen

Architekten H. von MEYENBURG und E. EIDENBENZ, Zürich

Architekt JAKOB HUNZIKER, Zürich

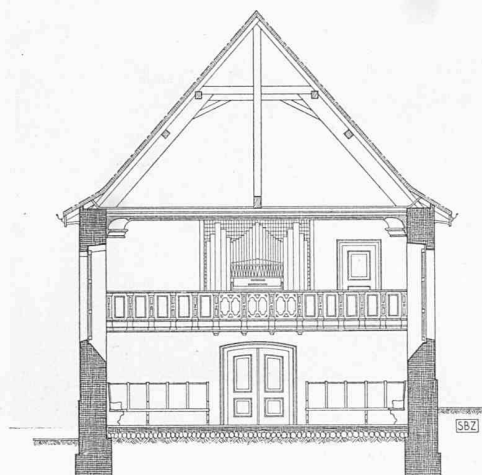
Bild 2. Renoviertes Kirchlein  
Fluntern, Querschnitt 1: 200

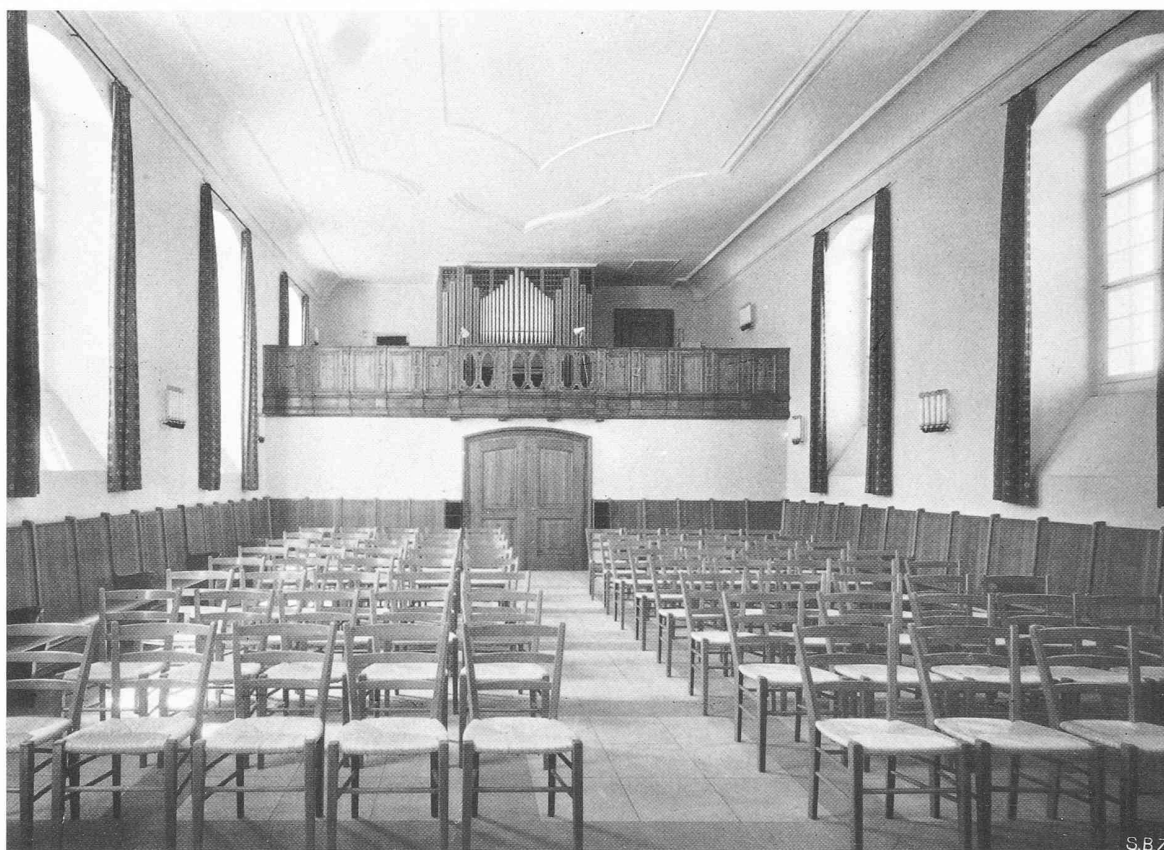
Bild 7. Kirchlein Fluntern, Blick gegen die Empore mit der neuen Orgel

Im vergangenen Jahr erhielt die Kirche eine neue Orgel, die auf der Empore untergebracht wurde. Auf der gegenüber liegenden Stirnwand soll noch ein Akzent etwa in Form eines Zwingli-bildes oder einer einfachen Wandmalerei gesetzt werden, damit der Raum vollendet wird.
