**Artikel:** Restauration der Stadtpfarrkirche und der Sebastianskapelle in Baden 1936/37  
**Autor:** Killer, J.  
**DOI:** <https://doi.org/10.5169/seals-58853>

## Restoration der Stadtpfarrkirche und der Sebastianskapelle in Baden 1936/37

Von Dr. J. KILLER, Ingenieur und Präsident der seinerzeitigen Baukommission, Baden<sup>1)</sup>

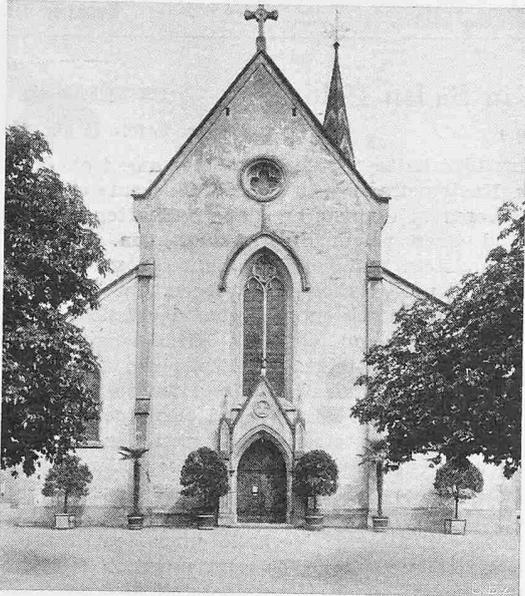
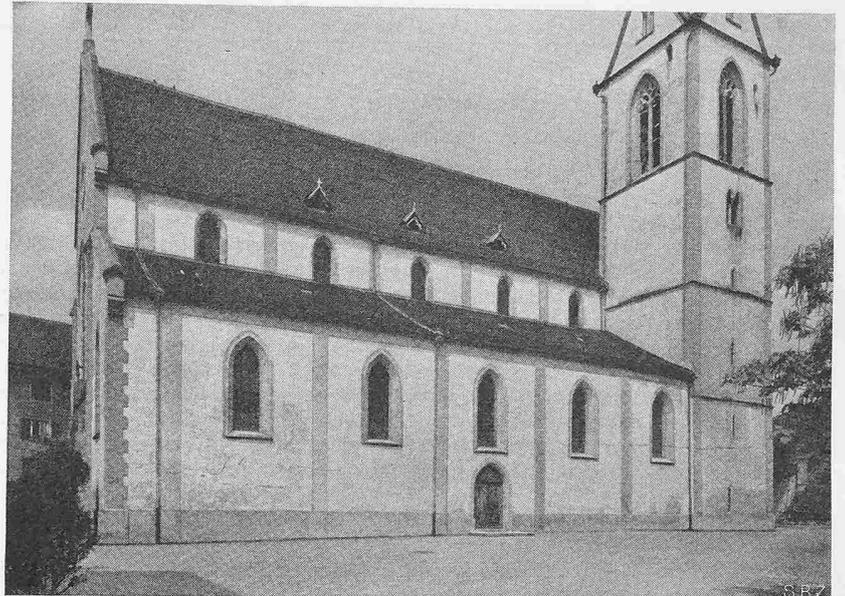
Die Stadtpfarrkirche Baden vor der Restauration, links Westfassade, rechts Südfassade. Neugotische Stilisierung aus dem Jahre 1884 (vergleiche den wiederhergestellten ursprünglichen Zustand, Tafel 16)

Die grösste Veränderung erfuhr die Eingangsfassade, an der alle neugotischen Zutaten der Renovation von 1884 (Strebepfeiler, Giebelaufbauten und Masswerk des Mittelfensters) entfernt wurden. Die beiden seitlichen Fenster hat man nach der Mitte zu verschoben, um eine bessere architektonische Wirkung zu erzielen, und das Mittelfenster wegen des Vordaches höher gesetzt. An Stelle der Rondelle im Giebelfeld trat ein kleines Schlitzfenster. Das neue Portal erhielt gotische Profilierung; es zeigt jetzt eine prächtige Tiefenwirkung. Beim Ausbruch des alten Portals fand sich in dessen Hintermauerung ein Stück der ursprünglichen, gotischen Türeinfassung mit einer Profilierung, die der heutigen ähnlich war. Die Ersetzung sämtlicher Werksteine erfolgte in Grösse und Profilierung getreu den bestehenden.

Die Vordächer und die neuen Eingangstüren sind in Eichenholz erstellt. Schöne Natursteinplatten decken den Platz vor dem Haupteingang. Das Dach wurde umgedeckt, die neugotischen Lukarnen durch Schlepplukarnen ersetzt, wie sie auf alten Stichen zu sehen sind, und kupferne Dachrinnen angebracht. Besonders gewonnen hat der Turm. Während er vorher durch die schmalen, im Jahre 1884 «zu-rechtgestutzten» Lisenen äusserst schlank erschien, wirkt er

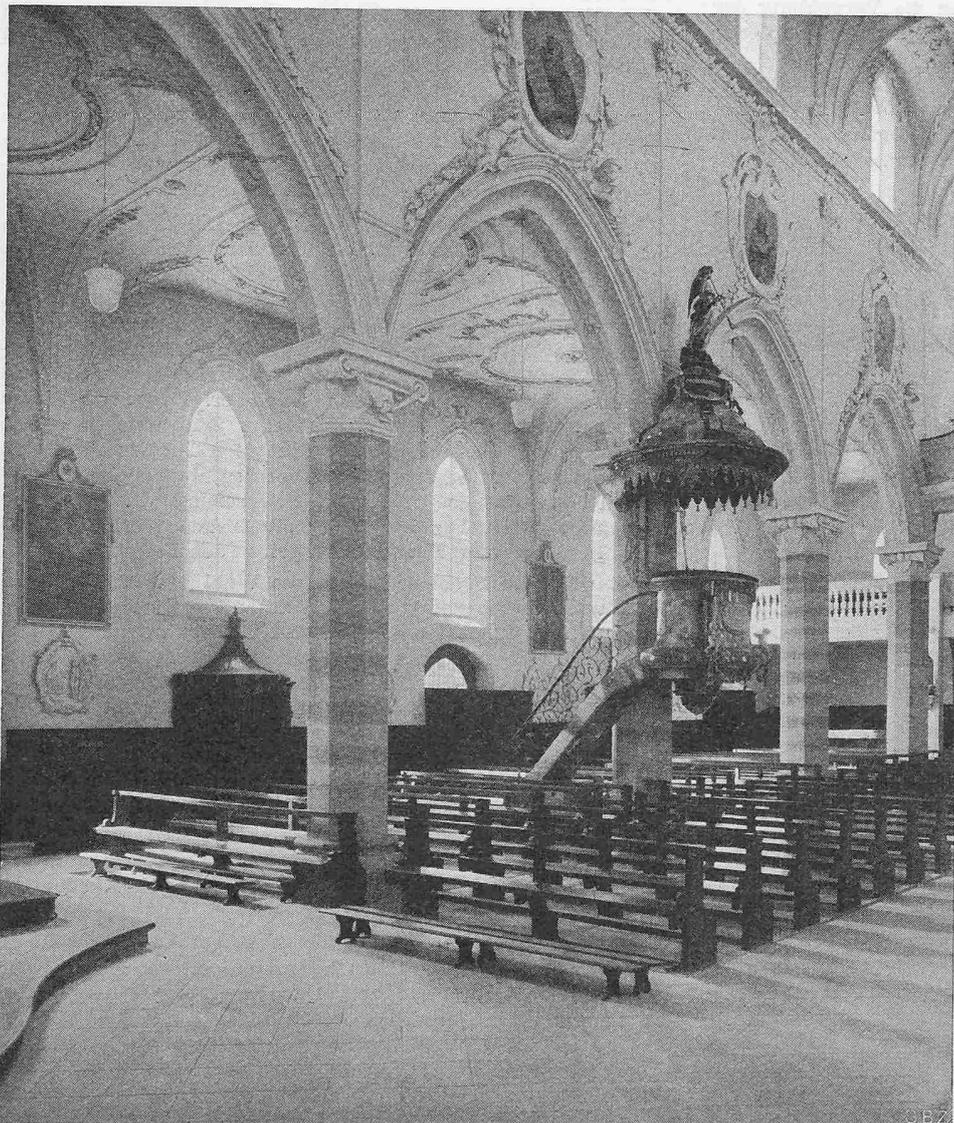
Blick in das Seitenschiff und gegen die Empore, Renovation 1936/37

Wände und Decken des reich barockisierten Kirchenraumes waren ganz geschwärzt, obschon erst 1914 eine vollständige Renovation stattgefunden hatte. Grund dieser Verschmutzung war die undichte Heizung, aus der Kohlenstaub mit der erwärmten Luft in die Kirche gelangte; dieser Uebelstand erforderte die Neuanlage der Heizung. Anfänglich war nur ein Neuanstrich des Inneren vorgesehen. Prof. Birchler schlug jedoch vor, die Vergoldung des Stuckes, den Stuckmarmor der Säulen sowie die neugotische Fensterverglasung zu entfernen, da sie den Charakter der Kirche störten. Die Mehrkosten für diese stilgerechte Instandstellung waren gering, da für den Neuanstrich sowieso eine vollständige Eingerüstung im Innern notwendig wurde. Wider Erwarten waren die Säulen aus prächtigen, zweifarbigen, blaubraunen Steinen zusammengefügt, die überarbeitet werden konnten. Nur grober Unverstand hatte über ein solches Farbenspiel der Steine einen Anstrich und 1914 gar Stuckmarmor anordnen können. Bei einzelnen Säulen fanden sich Farbspuren, die auf früheren roten Anstrich hinwiesen; vor 1914 soll er sogar grau gewesen sein. Auch am steinernen Chorgewölbe fanden sich Spuren früherer Ausmalung. Die Fenster erhielten helle Bienenwabenverglasung. Das Kircheninnere wirkt heute mit der einheitlich hellen Tönung bedeutend grösser als früher. Aus dem gleichen Grunde kommt die Schönheit des Deckenstücks viel besser zur Geltung.

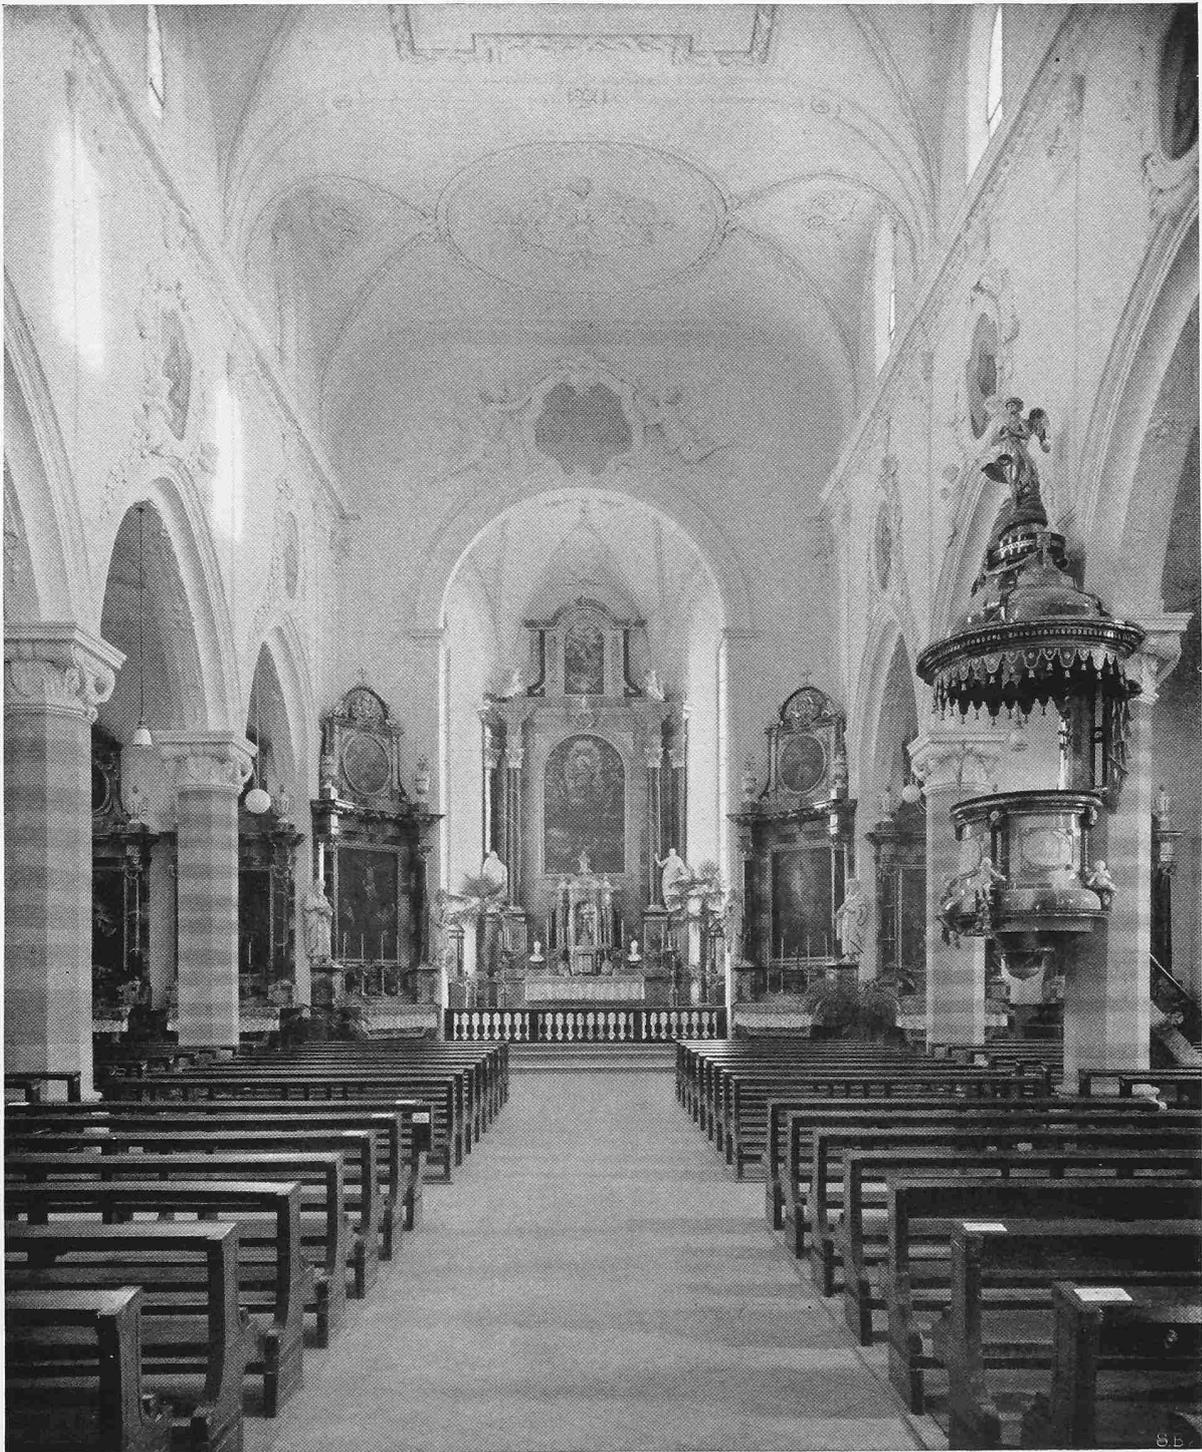
Das Hauptschiff der renovierten Stadtpfarrkirche in Baden

Kirche erbaut vor 1500; die 1612 und 1696/97 ausgeführte barocke Dekoration wurde 1936/37 renoviert

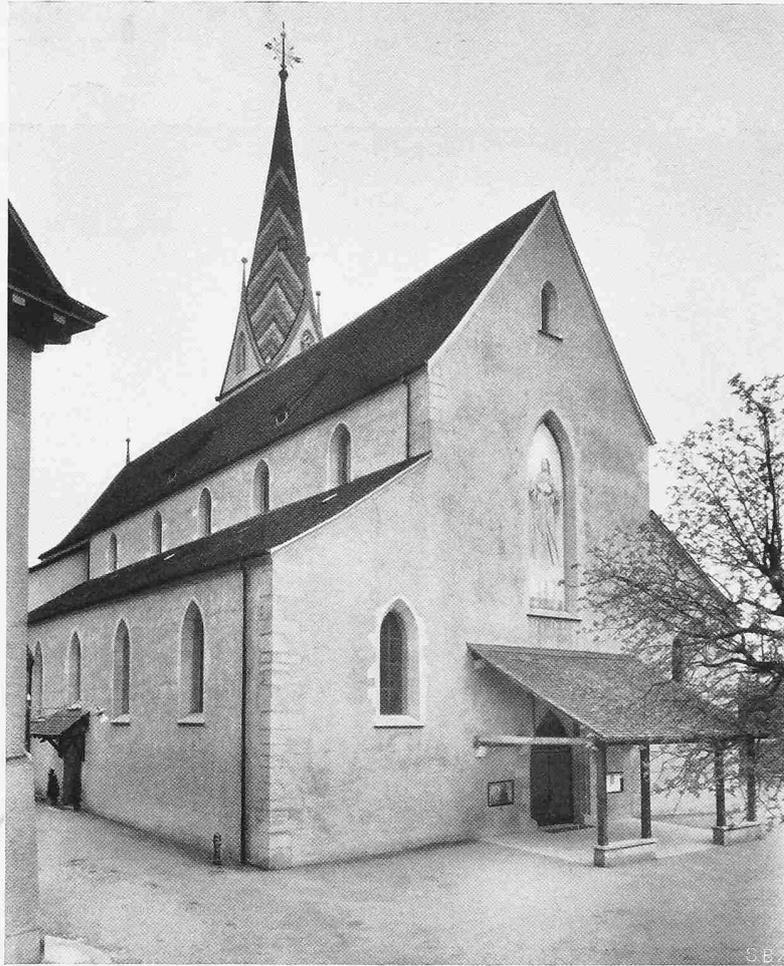
Die neue Westfassade der Stadtpfarrkirche. In der Fensternische  
Auffahrt Mariae von P. Bodmer (Mosaik)

bisher auf dem Kryptaboden der Sebastianskapelle ruhten. In die neu entstandene Fensternische auf der Ostseite des Chors setzte der Badener Künstler Walter Squarise eine 8 m hohe Christophorusfigur. Die Fensternische über der Eingangspartie schmückt ein Mosaikbild des berühmten Zürcher Künstlers Paul Bodmer, Mariae Himmelfahrt darstellend.

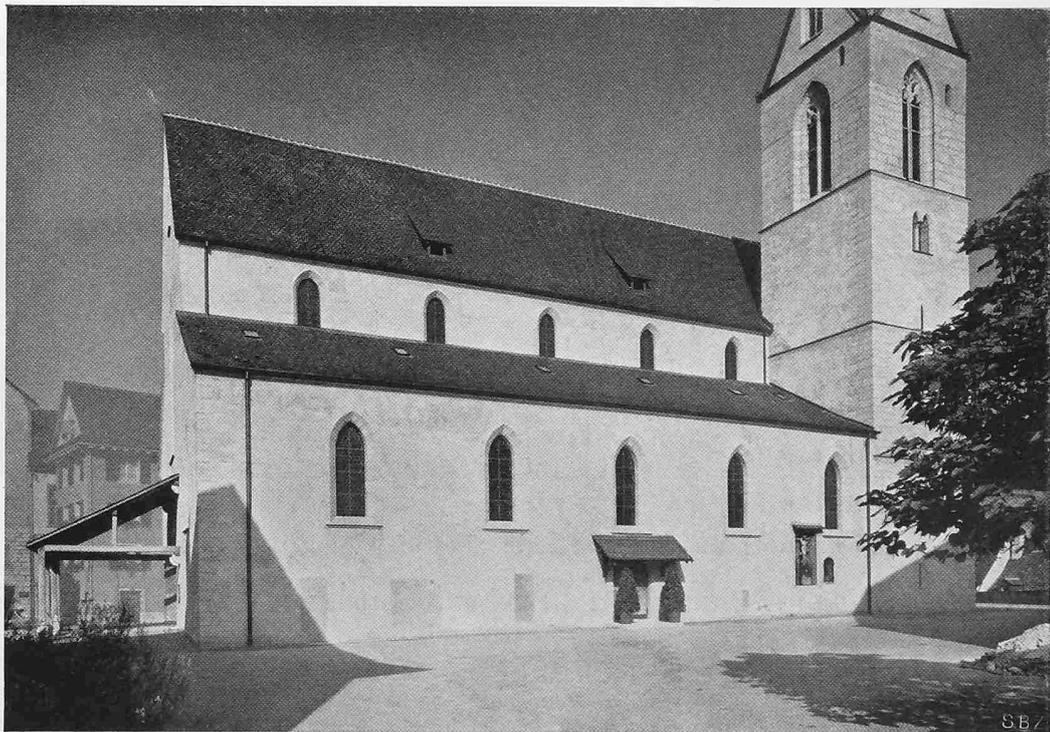
Die Südfassade der Stadtpfarrkirche nach der Renovation von 1936

heute mit seinen freigelegten prächtigen Quadersteinen überaus wichtig. Man kann heute nicht mehr verstehen, warum 1884 die schöne Werksteinmauerung, besonders die der Glockenstube, verputzt wurde. Zur Belebung der Südfassade setzte man fünf steinerne Grabplatten in die Mauer ein, die

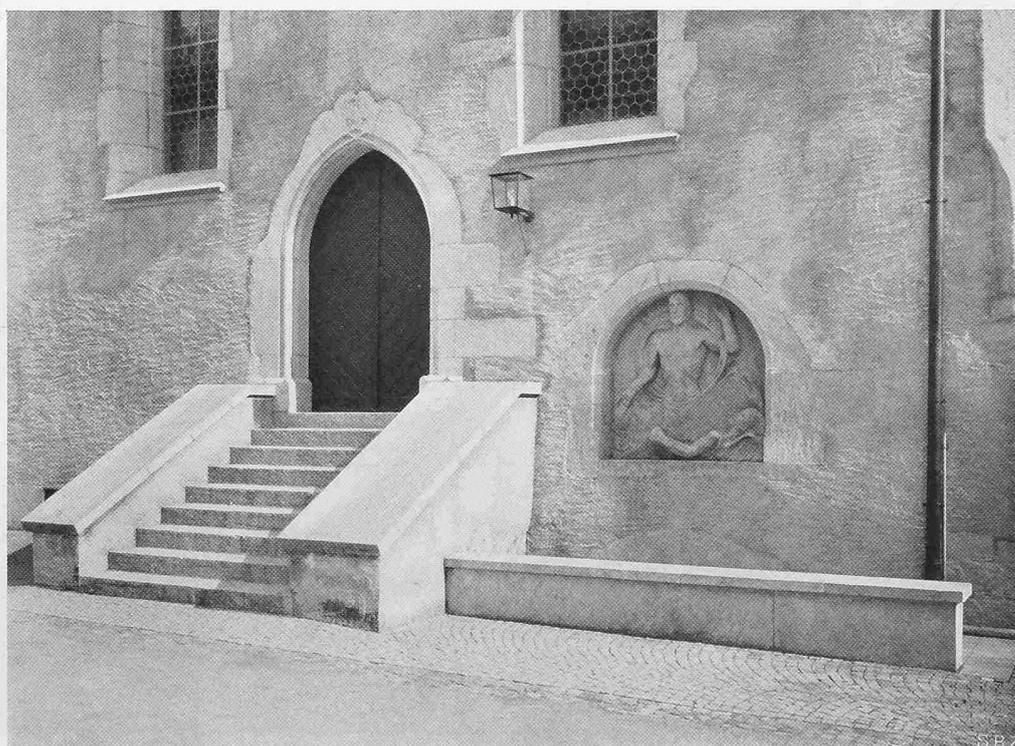
Eingangspartie der Sebastianskapelle, rechts der Abgang zur Krypta, mit neuer Auferstehungs-Plastik von W. Squarise

Die Kapelle wurde nach den selben Grundsätzen restauriert wie die Kirche. Beim Abgang zur Krypta kamen die Oeffnungen zum Vorschein, durch die früher die Gebeine in die Totenkammer gebracht worden waren. Auf der westlichen Giebelseite wurden einige Schiess-Scharten freigelegt, die erkennen lassen, dass die Kapelle als Teilstück der Stadtmauer seinerzeit auch der Verteidigung diente. Die beiden Treppen zur oberen und unteren Kapelle wurden neu angelegt, ebenfalls der Wehrgang, dessen Holzkonstruktion ersetzt wurde. Beim Kryptaabgang ist in eine der alten Oeffnungen eine Plastik von Walter Squarise, die Auferstehung darstellend, eingesetzt worden.

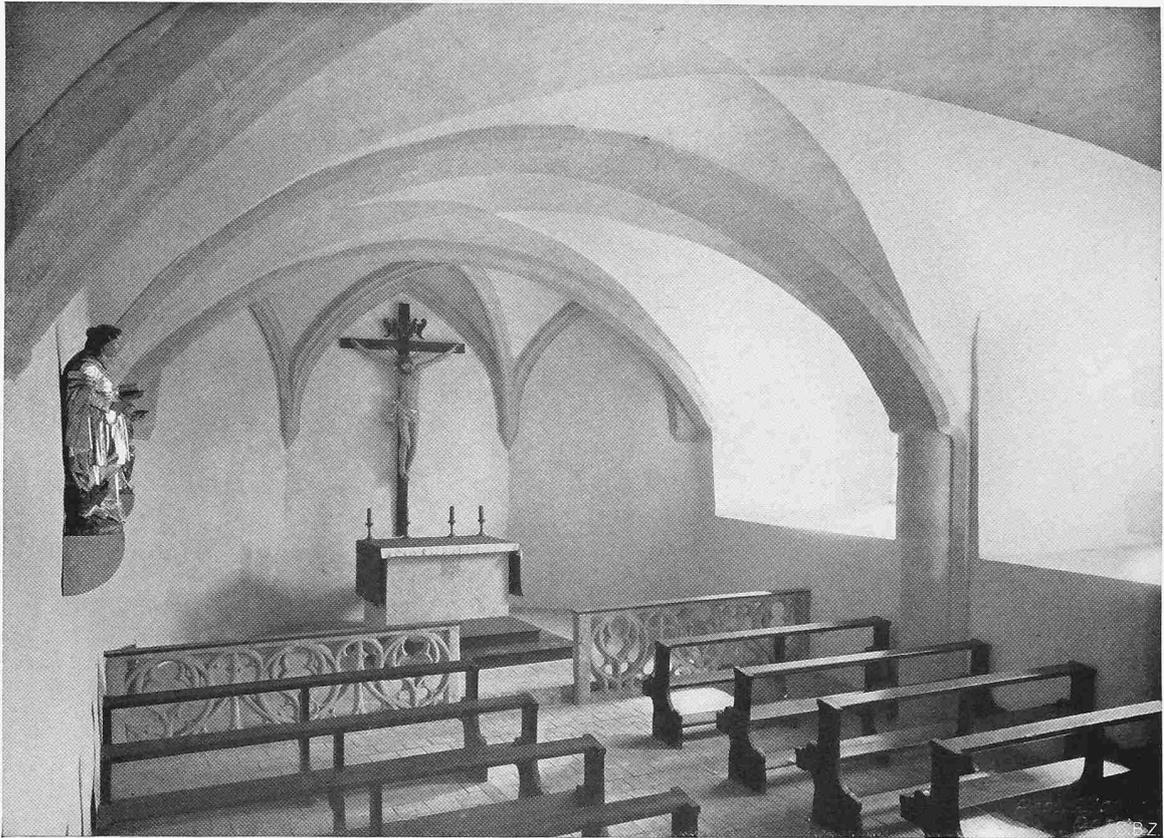
St. Sebastianskapelle, Chorpartie der 1936/37 renovierten Krypta

hende **Sebastianskapelle** erhielt ihre heutige Form im Jahre 1505. Sie besitzt unter dem Sakralraum eine Krypta, die mit ihrem Steingewölbe und dem dreiseitigen Chorabschluss (siehe Tafel 18) zu den schönsten Unterkirchen der Schweiz gehört. Die Kapelle war das Beinhaus des bis 1821 um die Kirche angelegten städtischen Friedhofes. Die Beinkammer wurde wahrscheinlich bei Aufhebung des Friedhofes durch eine bis zum Gewölbe reichende Wand von der Krypta getrennt. Diese hat man bis vor einigen Jahrzehnten sogar als Turnlokal benützt.

In der Krypta wurde die Abschlusswand zur Beinkammer bis auf Kämpferhöhe abgebrochen und durch ein engmaschiges quadratisches Holzgitter ersetzt. Durch dieses erblickt man im Hintergrund den sauber aufgeschichteten «Schädelberg». Die drei Fensteröffnungen erhielten eiserne Rahmen und Bienenwabenverglasung. Der schadhafte Boden wurde durch handgeformte Tonplatten ersetzt. Ein Teil des Lettners, der vor hundertfünfzig Jahren aus der Pfarrkirche entfernt worden war und im städtischen Museum im Landvogteischloss unter den Witterungseinflüssen litt, wurde als Chorabschränkung eingebaut. Die Steinverkleidung der Pfeiler sowie die Gewölbegliederungen wurden überarbeitet und die Flächen geweißelt. Den Altartisch schmückt ein Kreuz, und an den Wänden sind gotische Holzfiguren aufgestellt. Als einzigen modernen Schmuck hat man in das untere Drittel der drei zweiteiligen Fenster sechs

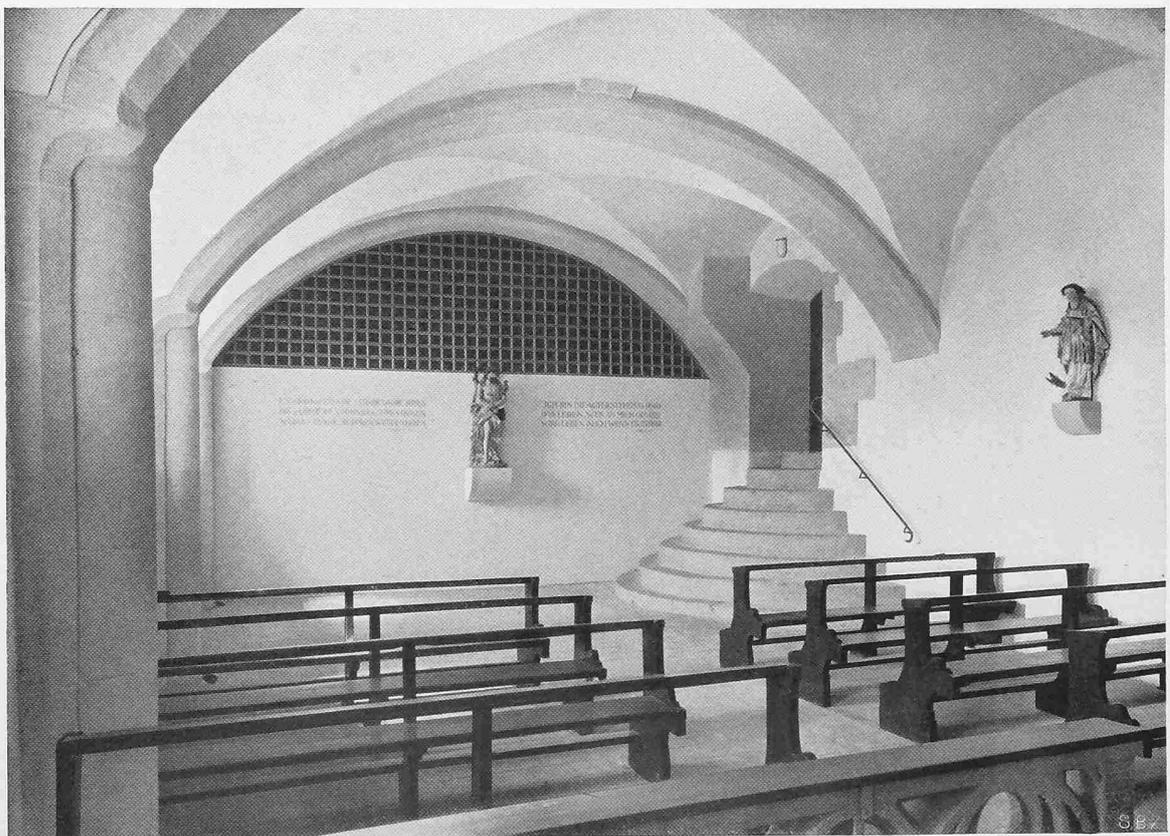
St. Sebastianskapelle, Rückfront der Krypta mit Gebeinkammer
