**Zeitschrift:** Schweizerische Bauzeitung  
**Herausgeber:** Verlags-AG der akademischen technischen Vereine  
**Band:** 72 (1954)  
**Heft:** 7

## Geschäftsräume der Uhren- und Bijouterie-Firma Gübelin Söhne, Luzern und Zürich

Architekten Karl Egender, Zürich, und Hans Gübelin, Luzern

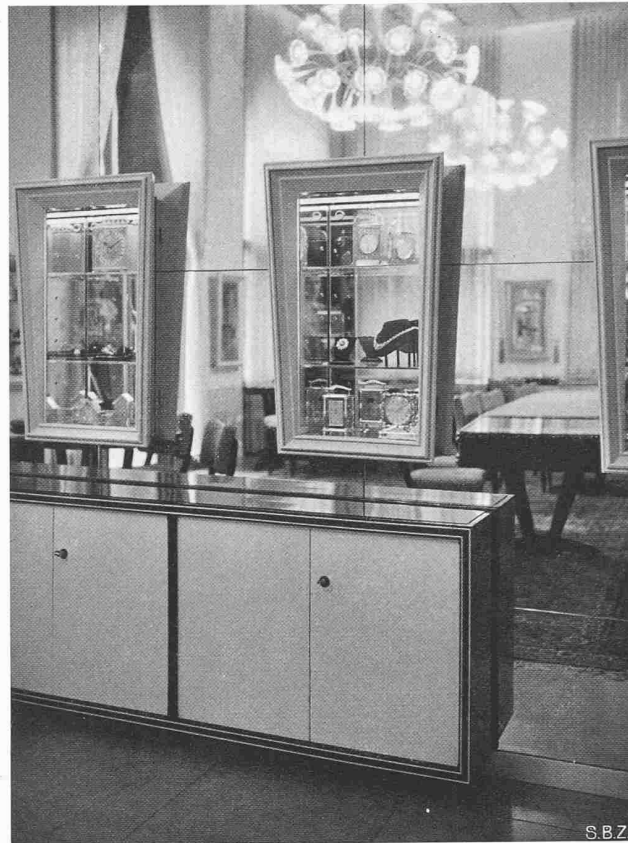
Detail der Spiegelwand mit Vitrinen

Oberhalb des Warenkorpus befinden sich im Blickfeld des Kunden elf verspiegelte, in die Wand eingelassene Vitrinen.
