**Artikel:** Das Sendegebäude der PTT auf dem Säntis  
**Autor:** Prim, E.  
**DOI:** <https://doi.org/10.5169/seals-64021>

## Das Sendegebäude der PTT auf dem Säntis

Von E. Prim, in Firma Weder & Prim, Ingenieurbüro, St. Gallen

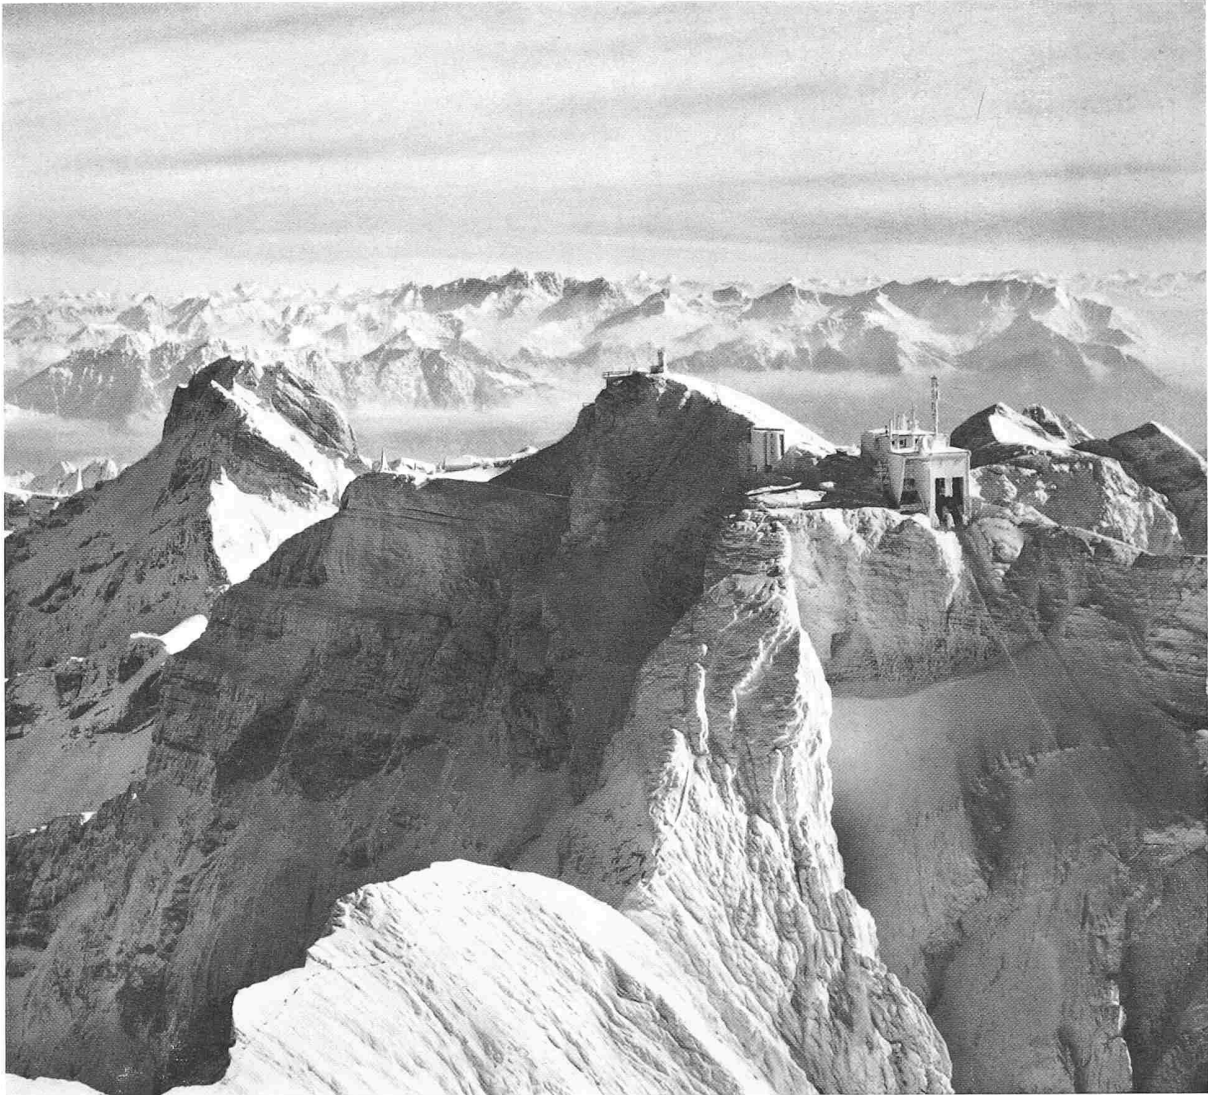
Der Säntisgipfel aus Norden. Rechts die Bergstation der Säntis-Schwebebahn und das daran angebaute Sendegebäude, links davon die UKW- und Fernsehantennen (verkleidet). Auf dem Gipfel das Observatorium. Links im Mittelgrund der Altmann
