## Kontrollmessungen am Staudamm Castiletto

Von R. Schiltknecht, dipl. Ing., Andelfingen, und H. Bickel, dipl. Ing., Zürich

Die vorliegende Arbeit ist die deutsche Fassung eines Beitrages zur vierten internationalen Konferenz für Erdbau-mechanik und Foundationstechnik in London, im August 1957. Sie ist in englischer Sprache im Band II der Proceedings, Division 6/23, gedruckt. Nach einer kurzen Uebersicht über das ganze Bauwerk behandelt sie die durchgeführten erdbau-technischen Kontrollversuche und -messungen während der Bauzeit sowohl im Feld wie im Laboratorium. Der Vergleich mit den vor dem Bau gemachten Untersuchungen und Berechnungen, die den Projektierungsarbeiten zugrunde lagen, ergänzen die Darstellungen. Vor dem am Schluss aufgeführten Literaturverzeichnis wird ein kurzer Abschnitt den Messungen und Beobachtungen an der fertig erstellten Talsperre gewidmet.

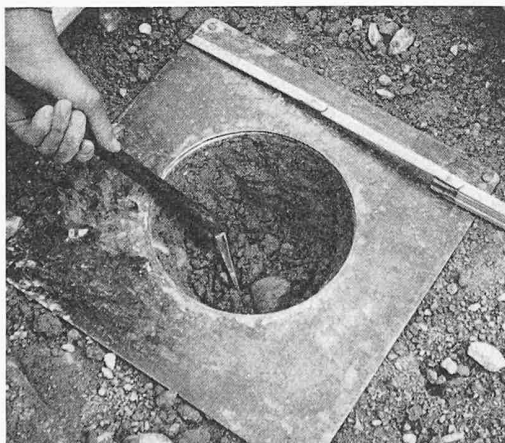
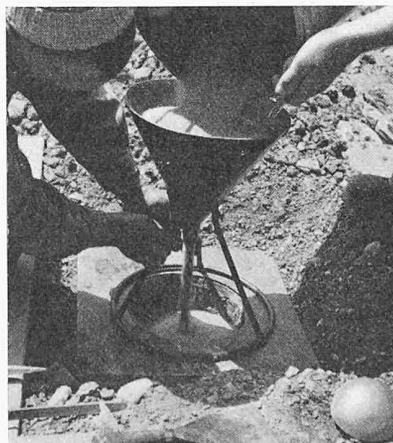
a) Ausheben des Probeloches

b) Einfüllen des Normsand

c) Ausgleichen der Normsandoberfläche

Bilder 1a bis 1c. Feldverdichtungsprüfung in der Kernzone

Der Einbau der Kernzone erfolgte in Schichten von 15 cm Höhe. Sie wurden mit Schaffusswalzen in zwölf Walzgängen verdichtet, nachdem alle Steine grösser als 120 mm Durchmesser herausgelesen waren. Verdichtungsprüfungen bildeten die Einbaukontrolle, wobei die Methode des Bureau of Reclamation [1] verwendet wurde (Bild 1). Nach der Entfernung der obersten Schicht wird die Oberfläche der zweiten ausgeebnet. Mit dem Durchmesser von 25,2 cm und der Tiefe von ungefähr  $15 \div 20$  cm erhielt das Probeloch ein Volumen, welches nahezu dem Proctor-Zylinder im Feldlaboratorium entsprach. Dadurch liessen sich allzu grosse Streuungen durch den grossen Steinanteil in der Moräne vermeiden. Bei

mehreren Versuchen konnten in zu nassen Partien Deformationen der Probelöcher gemessen werden, wodurch das Raumgewicht  $\gamma_d$  unwahrscheinlich hoch und der Sättigungsgrad  $S_r$  der Probe weit über 100 % stieg. Diese Fehlerquelle konnte mit den folgenden Hilfsmitteln erfolgreich behoben werden. In die ausgeebnete Oberfläche der Versuchsschicht legte man einen kreisrunden Metallkragen mit dem Durchmesser der Probe (Bild 1a). Rund um diesen Ring wurden dann Nägel eingeschlagen, die tiefer als das Probeloch reichten. Damit war das Loch «armiert». Der Metallring bot zudem den Vorteil, dass

die Oberfläche des zur Bestimmung des Volumens aus einem Trichter eingefüllte normierte Quarzsand genau gleich, wie diejenige des ausgegrabenen Materials hergestellt werden konnte.

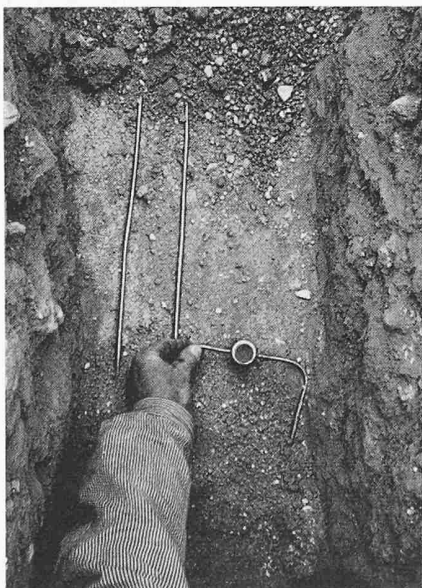
Bild 5. Piezometerdruckzelle vor dem Einbau in der Kernzone.

Um den Verlauf dieser Porenwasserspannungen verfolgen zu können, sind im Staudamm selber 34 Piezometerdruckzellen nach dem Prinzip des Bureau of Reclamation (Bild 5) eingebaut worden, und zwar 33 in der Kernzone und eine in der seeseitigen Filterzone. Weitere elf Zellen sind in den Untergrund des Dammes, in das Bergrutschmaterial der Westflanke beidseits des Betondiaphragmas (see- und talseits) gelegt. Von jeder Messzelle führen zwei Kupferröhrchen zur Instrumentenkammer, die unter dem Damm in den Felsen gesprengt ist (Bilder 8 und 9). In ihr ist am Ende jedes Kupferröhrchens ein Manometer befestigt, so dass sich bei einwandfreiem Funktionieren für jede Messstelle zwei Mano-

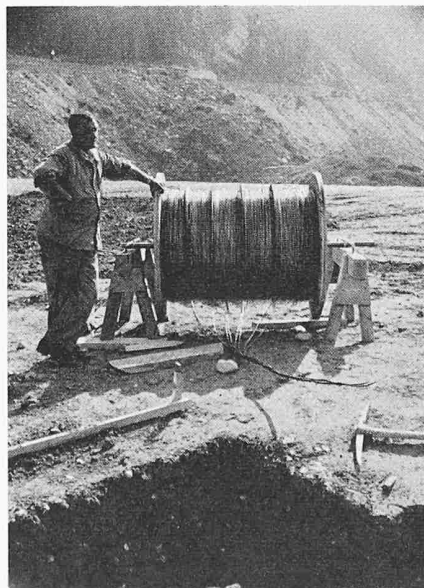
Bild 7. Kupferröhrchen der Druckzellen, bereit zum Auslegen in die Gräben.

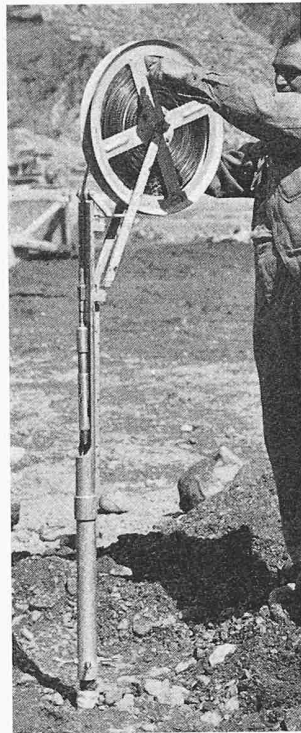
Bild 12. Auf dem Setzungspegel aufgesetzte Messeinrichtung. (Photo Brügger)

Dammkörpers sind vier sogenannte Setzungspegel, nach dem System des Bureau of Reclamation, eingebaut worden (Bild 12). Sie bestehen aus aufeinander gestellten teleskopierenden Rohrstützen, wobei an jedem zweiten Stück ein Querarm befestigt ist. Sie erlauben, in Abständen von 1,5 m die Setzungen im Innern des Dammkörpers zu messen.
