## Stadion-Garage und Autohaus Moser in Thun

**Jak. Höhn**, Architekt, Thun, Mitarbeiter **Heinz Schaerer**, Architekt, **Walter Baur**, Bauführer, Thun  
Ingenieurarbeiten **Heinz Isler**, dipl. Ing., Burgdorf

Stadion-Garage und Autohaus Moser an der Gwattstrasse in Thun. Architekt **Jakob Höhn**, Thun, Ingenieur **Heinz Isler**, Burgdorf

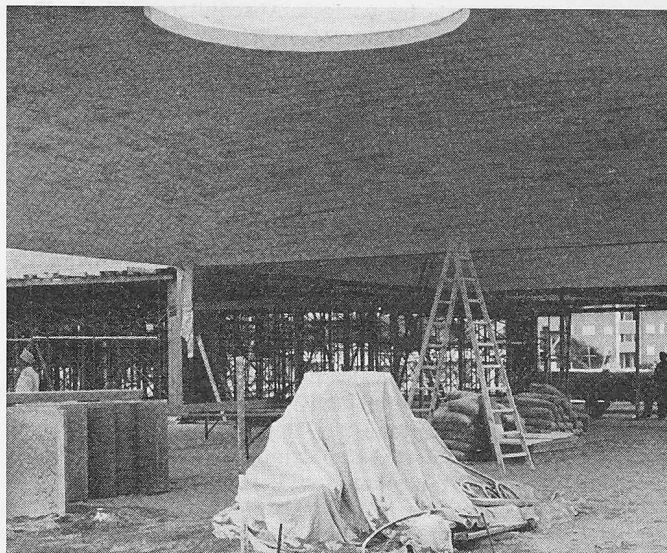
Innere der im Rohbau fertig gestellten Buckelschalen. Die Perfekta-plattenschalung ist deutlich sichtbar

Die Wärme-Isolation wird mittels Perfektaplatten, die gleichzeitig als Betonschalung dienen, auf ein Lehrgerüst aufgebracht. Nach Entfernung des Lehrgerüsts haftet die Perfektaplatte am Beton. Sie wird roh belassen und dient gleichzeitig als sehr gute akustische Isolation.
