## Erdbaumechanische Probleme bei der Projektierung und beim Bau des Staudammes Mattmark

Vortrag, gehalten am 2. Oktober 1964 in Brig, anlässlich der Tagung der schweizerischen Gesellschaft für Bodenmechanik und Fundamentechnik

Von Dr. B. Gilg, dipl. Ing., Elektro-Watt, Zürich

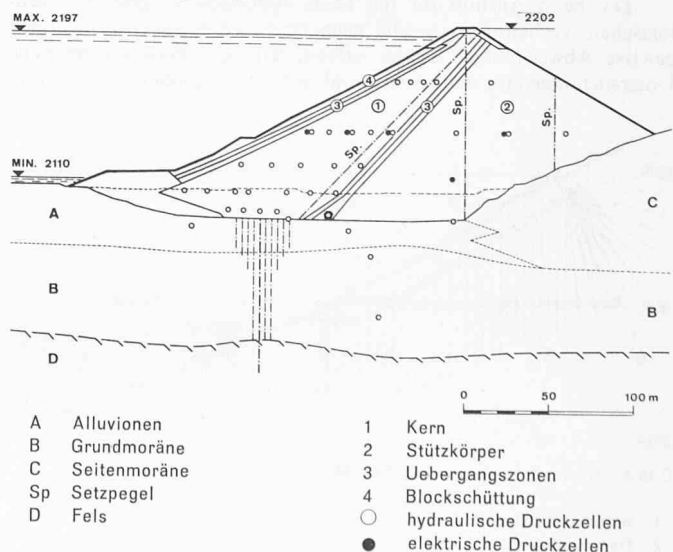
Bild 1. Querschnitt 1:4500 durch den Staudamm mit Angabe der Hauptzonen und der Messinstallationen

### 2. Erläuterung des Sperrenprojektes (Bild 1)

Der Aufbau des Dammkörpers ist sehr einfach. Die Hauptzonen werden durch den wasserseitigen Kern und den luftseitigen Stützkörper gebildet. Dazwischen liegen die klassischen Übergangszonen, hier Filter und Drainage genannt. Auf der Wasserseite schützt eine Blockschüttung vor Erosion, Wellenschlag, Schnee und Eis, während auf der Luftseite zum Schutz der Böschung lediglich das gröbere Stützkörpermaterial nach aussen gezogen wird. Die Materialien für die Übergangszonen werden dem zukünftigen Seebecken entnommen, die übrigen Materialien werden in den beiden Allalinmoränen und in der Schwarzbergmoräne gewonnen, wobei die südliche Allalinmoräne nur in ihrem obersten Teil abgebaut wird, da sie ja sonst einen Bestandteil des Dammes bildet (Bilder 2 und 3).

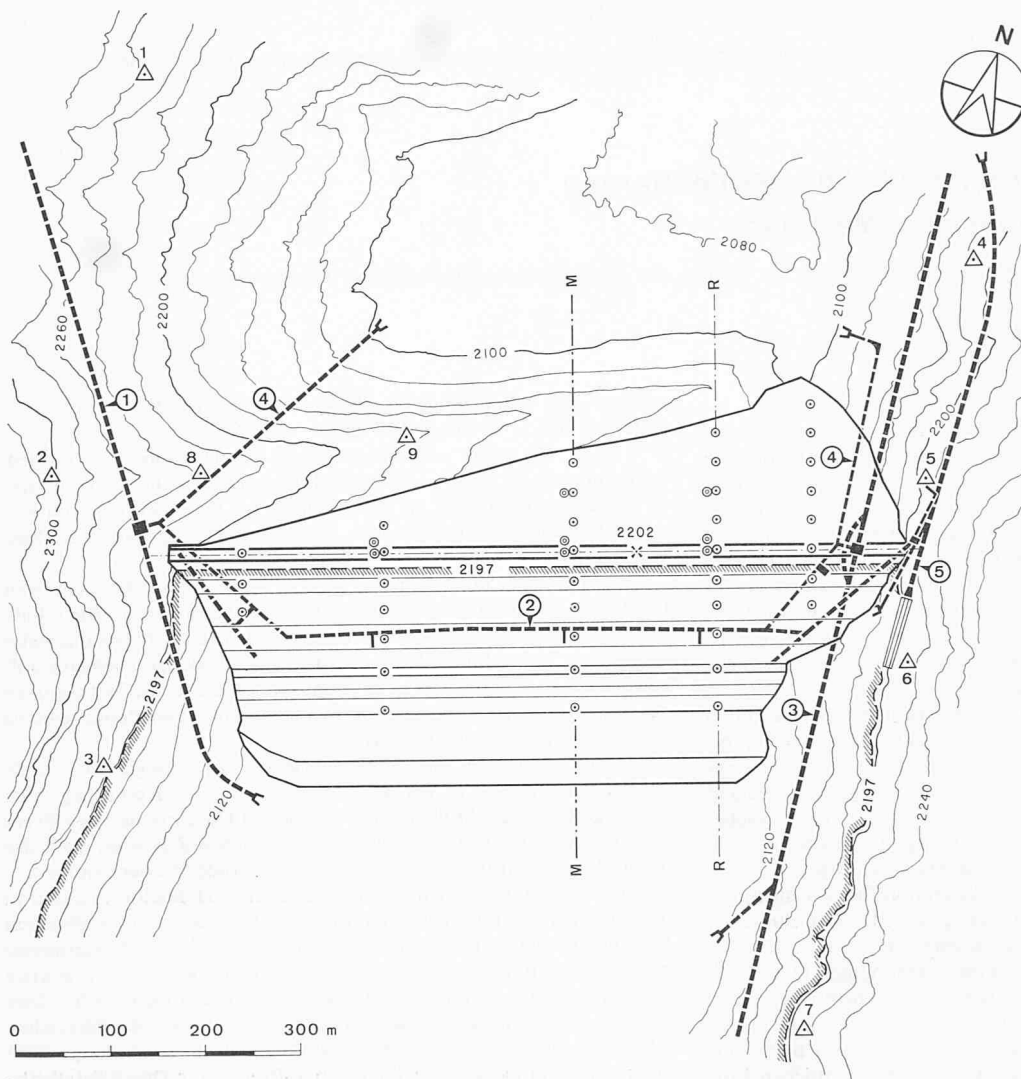
Bild 2. Der Mattmark-Damm mit Nebenbauwerken und geodätischen Messpunkten, Lageplan 1:8000

- 1 Druckstollen
- 2 Drainagestollen
- 3 Grundablass
- 4 Zugangsstollen
- 5 Hochwasserentlastung und Mittelablass
- △ geodätische Fixpunkte
- geodätische Messpunkte
- Setzpegel

Die Jahre 1957–1959 dienten den Injektionsversuchen und der Projektbearbeitung. 1960 begannen die Arbeiten für den Dichtungsschirm, 1961 diejenigen für den Staudamm. Das Jahr 1962 war vor allem dem Aushub gewidmet; die Schüttung in grossem Stil begann im Jahre 1963. Das Jahr 1964 kann insofern als Rekordjahr hingestellt werden, als – begünstigt durch das Wetter – die Installationen auf vollen Touren liefen und täglich über 30000 m<sup>3</sup> Material dem Damm zuführten, dessen Vollendung für den Herbst 1966 vorgesehen ist. Die Tabelle bei Bild 2 soll das Voranstehende noch ergänzen.

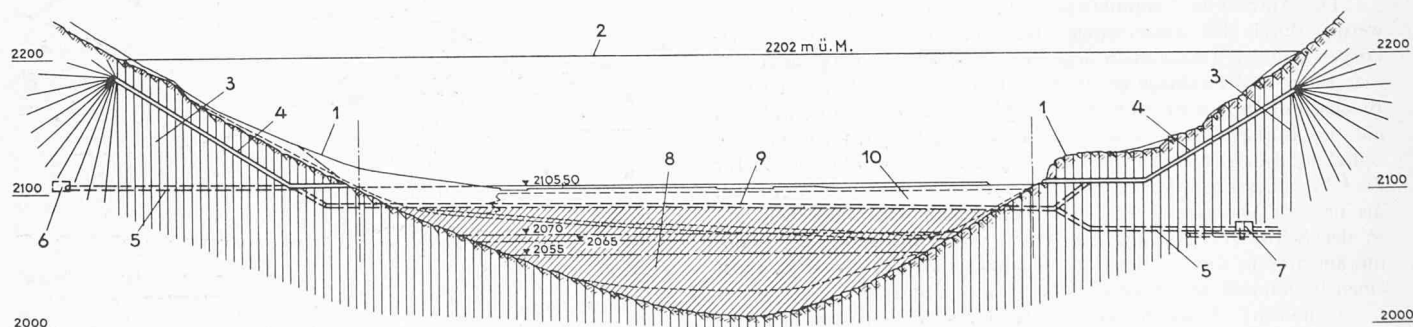
Bild 4. Querschnitt durch das Tal, Masstab 1:5500

- 1 natürliches Terrain
- 2 Dammkrone
- 3 Fels mit Injektionsschirm
- 4 Injektionsstollen

- 5 Zugang zum Grundablass und zur Drosselklappe
- 6 Drosselklappenkammer
- 7 Grundablass
- 8 Lockergestein-Untergrund mit Injektionsschirm
- 9 Drainagestollen
- 10 Oberflächliche Siltzone

Bevor wir näher auf die Probleme des Dammbaus eintreten, ist es notwendig, kurz auf die Dichtungsarbeiten im Lockergestein zu sprechen zu kommen, da die Stabilität des Dammes nicht nur von der Schüttung abhängt, sondern auch vom Untergrund beeinflusst wird (Bild 4).

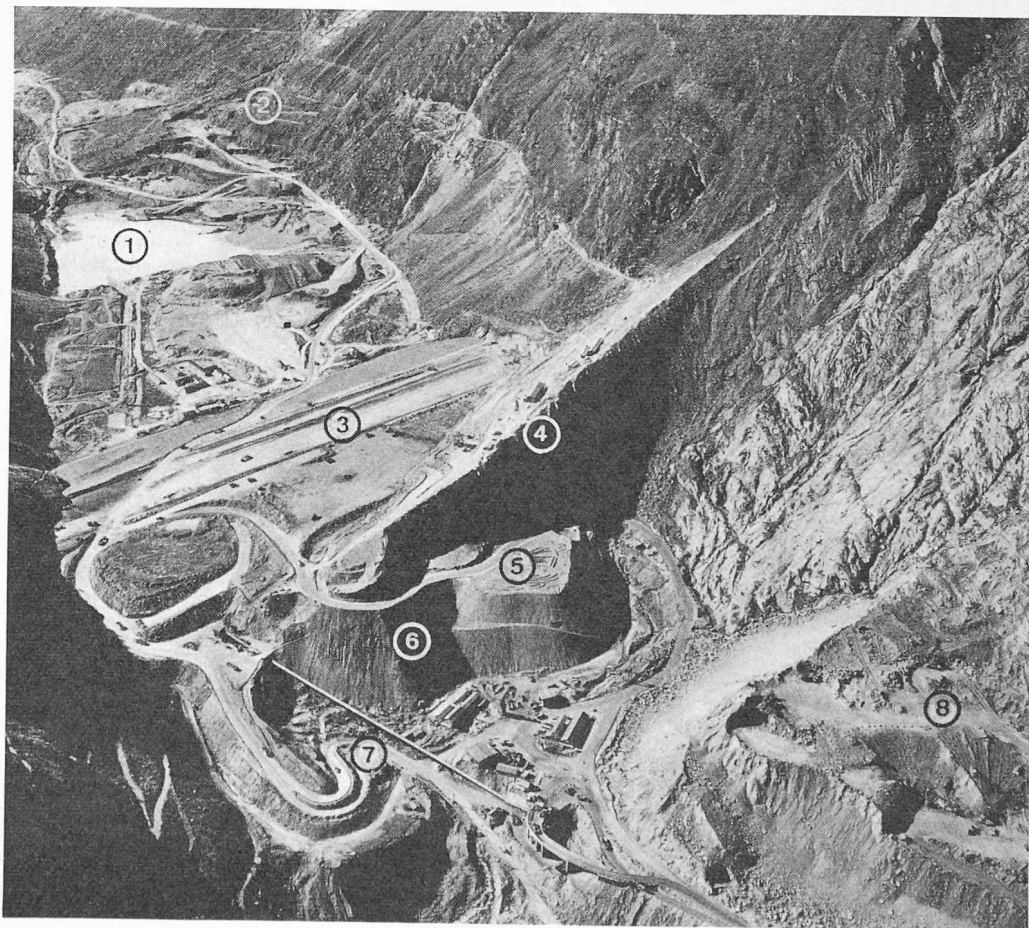
Bild 3. Luftaufnahme der Stauanlage, Blick gegen Süden (Staugebiet)

- 1 Baggerfeld für die Uebergangszonen
- 2 Schwarzbergmoräne (Stützkörper)
- 3 Dammschüttung
- 4 Südmoräne des Allalingletschers
- 5 Depot für Drainagematerial
- 6 Depot für Filtermaterial
- 7 Transportband für Kernmaterial
- 8 Nordmoräne des Allalingletschers (Kern- und Stützkörpermaterial)

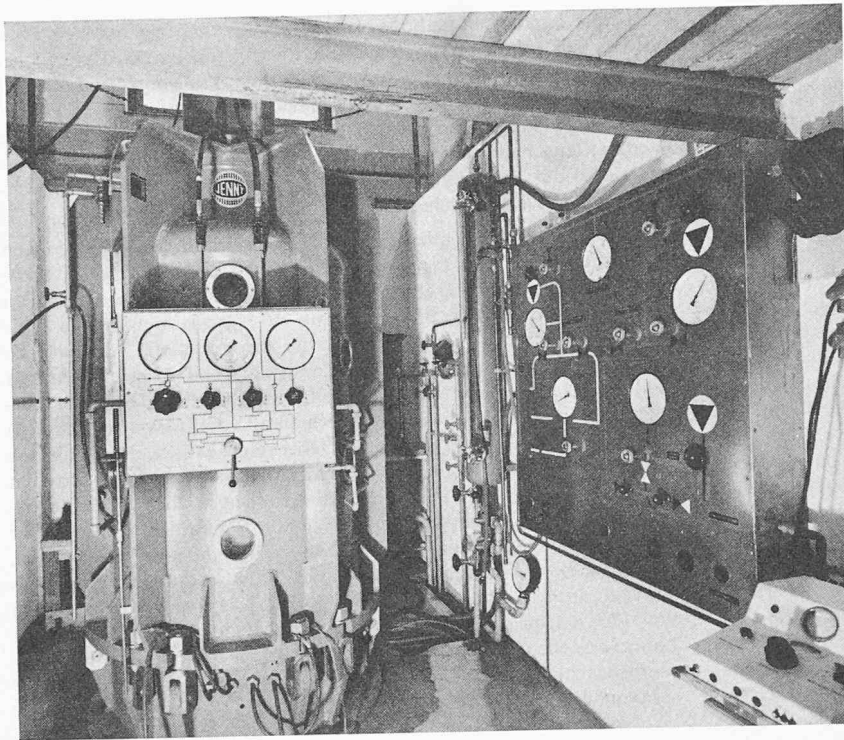
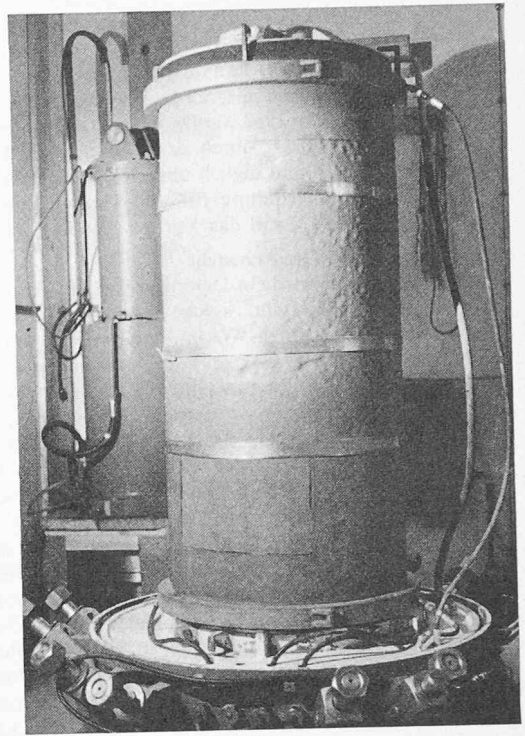
Bild 5. Triaxiales Schergerät für zylindrische Proben mit 3000 cm<sup>2</sup> Querschnitt und 120 cm Höhe, Seitendruck 1–5 kg/cm<sup>2</sup>; Vertikaldruck bis 30 kg/cm<sup>2</sup>. Links: Druckglocke montiert während des Abpressversuches; rechts: Druckglocke entfernt, Probe in Gummihülle sichtbar

Es erstaunt immer wieder, wie – gerade auch in den Entwicklungsländern – die Materialuntersuchungen im allgemeinen mit kleinen Prüfgeräten vorgenommen werden. Für Ton- und Lehmproben mag das noch angehen, bei Bodenarten mit Körnern bis zu einigen Zentimetern Durchmesser ist man jedoch gezwungen, eine die Materialkonstanten verfälschende Reduktion des Maximalkornes vorzunehmen. Es ist deshalb dringend zu empfehlen, für Proctor-, Oedometer- und triaxiale Scherversuche Geräte zu wählen, welche den Einbau von Körnern erlauben, deren Durchmesser ein Drittel oder sogar die Hälfte des tatsächlichen maximalen Korndurchmessers beträgt. Liegt dieser z. B. bei 10 cm, so müssen der Proctortopf und das Triaxialgerät mindestens 500 cm<sup>2</sup> Querschnittsfläche besitzen. Für Mattmark wurde das Projekt auf Grund von Proben in Geräten mit 50 cm<sup>2</sup> und 500 cm<sup>2</sup> Querschnitt aufgestellt. Die Baukontrollen werden aber alle im grossen Schergerät von 60 cm Durchmesser (3000 cm<sup>2</sup> Querschnitt) ausgeführt, in welchem sich auch das Trockenraumgewicht bestimmen lässt. Dabei wird versucht, beim Einfüllen der Scherprobe diejenige Verdichtung zu erreichen, welche sich in der Schüttung als effektiv erwiesen hat (Bild 5). Die Tabelle 1 zeigt für zwei charakteristische Materialien, nämlich den Kern und den Filter, den Einfluss der Probengrösse auf die Kennwerte der Materialeigenschaften.

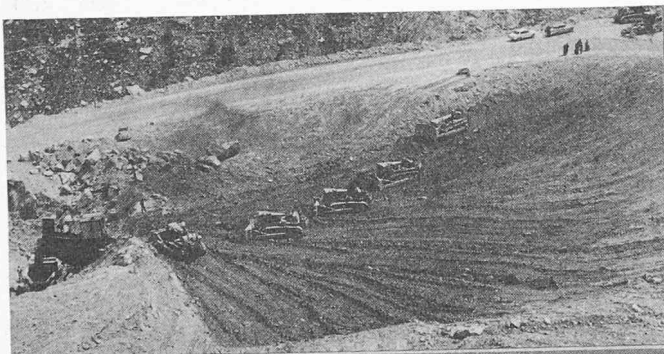
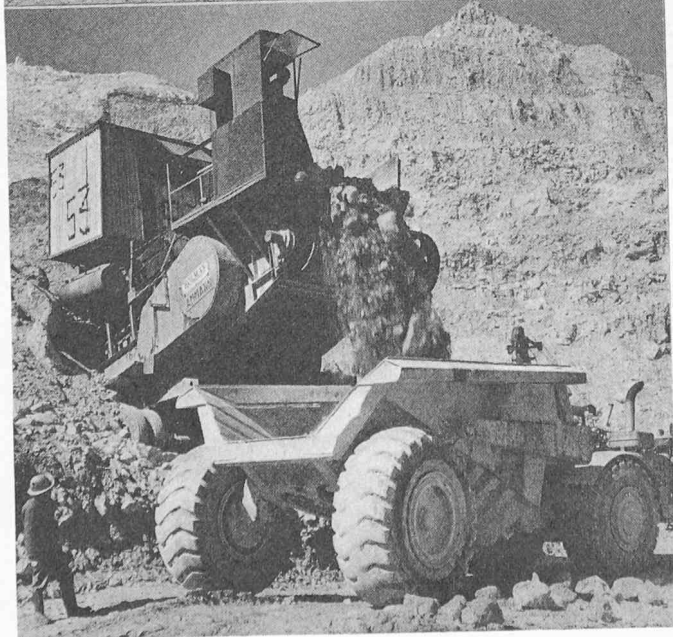
Bild 6. Oben: Bulldozer schieben Moränenmaterial zum Kolmann; unten: der Kolmann-Bandlader in Aktion

Auch hier hat sich bei der Bau-Ausführung eine gewisse Änderung ergeben, weil nun ein grosser Teil des Stützkörpers mit Material gebaut wird, das bei der Aufbereitung des Kernmaterials als Überkorn anfällt. Im Kernmaterial wird durch eine neuartige Abtrenninstallation – Wobbler genannt – das Maximalkorn auf 100 ÷ 150 mm reduziert; das Überkorn zwischen rund 150 mm und rund 800 mm gelangt direkt in den Stützkörper. Das selbe Überkorn wird auch für die Blockschüttung auf der Wasserseite verwendet (Bilder 6 und 7).

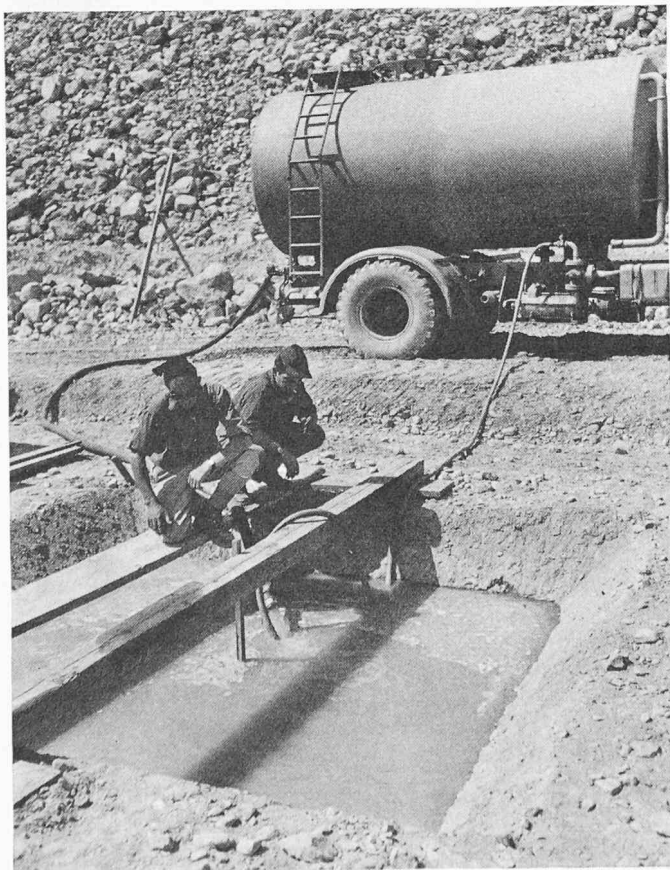
Bild 10. Probeloch im Kernmaterial mit Wasserabsenkversuch, im Hintergrund die Stützkörperschüttung

Vergleichsversuche in ein und demselben Schüttabschnitt haben gezeigt, dass kleine Löcher stets höhere Trockenraumgewichte ergeben als grössere. Dieses Phänomen wurde näher untersucht und dabei festgestellt, dass in einem Material, dessen Körnung bis rund 200 mm geht, das Prüfloch mindestens  $6 \text{ m}^3$  gross sein sollte und nicht steilere Böschungen als 1:1 besitzen darf, damit der Fehler in der Grössenordnung von 1% bleibt. Dies führt zu einem Prüfloch, das die Form eines umgekehrten Pyramidenstumpfes besitzt, welcher eine «Grundfläche» (oben!) von  $3,40 \times 3,40 \text{ m}$  und eine Tiefe von 1 m aufweist. Die Gestalt des Loches wird genau ausnivelliert, das Gewicht des ausgehobenen Materials beläuft sich auf rund 15 t (Bild 10).

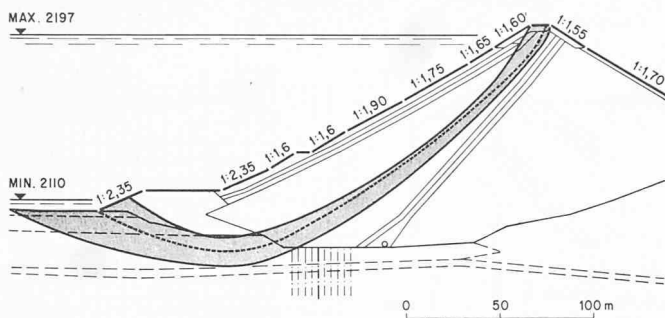
Bild 11. Dammquerschnitt 1:4000 mit untersuchtem Gleitbereich und massgebender Gleitfläche (gestrichelt)

Die Sicherheiten betragen nunmehr auf der Wasserseite bei rascher Absenkung 1,33 ohne Erdbeben und 1,03 mit Erdbeben, auf der Luftseite 1,29 mit Erdbeben. Dort ist übrigens die Böschung selbst massgebend. Auf der Wasserseite sind es einige tiefe Gleitflächen komplizierter Form, welche bis 30 m unter die Auflastkote reichen (Bild 11).

Der relativ niedrige Sicherheitskoeffizient von 1,03 für die Wasserseite darf nicht verwundern, denn einmal stellt die Kombination von rascher Absenkung (in einigen Wochen) mit einem Erdbeben von 10% der Erdbeschleunigung ein äusserst seltenes, d. h. unwahrscheinliches Ereignis dar, und zweitens ist in diesem Fall der See leer, so dass also selbst bei einer Beschädigung des Dammes keine Katastrophe eintritt.

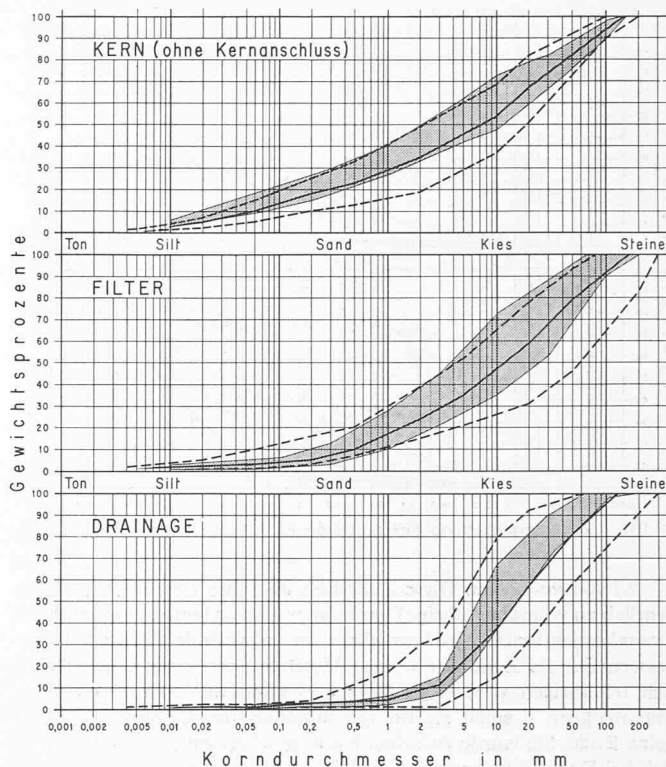
Bild 12. Kornverteilungskurven für Kern, Filter und Drainage. Volle Linien = Mittelkurven 1963/64, gestrichelte Linien = Grenzkurven 1963/64, Raster = Streubereich der Vorversuche

Die in Tabelle 2 zusammengestellten Resultate der Baukontrolle und die in den Bildern 12 und 13 aufgezeichneten Kornverteilungen lassen sich kurz wie folgt erläutern.

a) *Kern*. Während der Feinkornanteil unter 0,1 mm im Baujahr 1963 im Mittel auf 12% gesunken war, nahm er 1964 wieder auf den im Vorprojekt angenommenen Wert von 14% zu, was teilweise auf Variationen im Aufbau der Moräne, teilweise auf die Abänderung der Wobbler-Installation zurückzuführen ist. Die Streuung bleibt in den zulässigen Grenzen. Das Trockenraumgewicht lag schon 1963 über dem ursprünglich verlangten Wert von 2,40 t/m<sup>3</sup>; es ist im Jahre 1964 auf 2,5 t/m<sup>3</sup> (nach der Lochmethode bestimmt) angestiegen, was bei einem spezifischen Gewicht von 2,99 t/m<sup>3</sup> als sehr gut angesehen werden muss. Das sorgfältige Einbring- und Verdichtungsverfahren

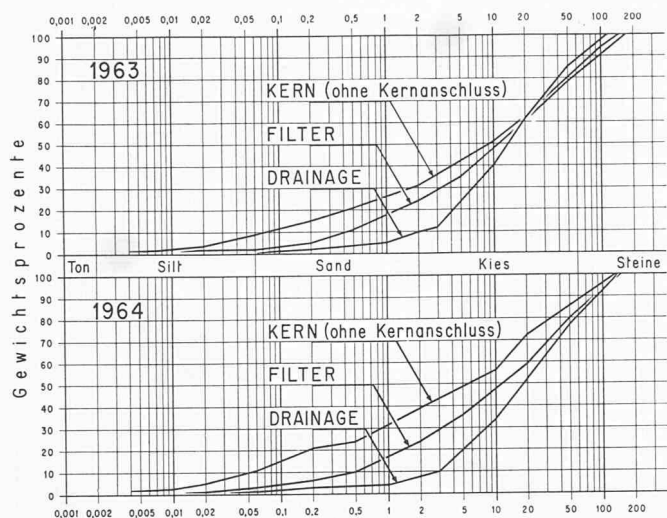
Bild 13. Zusammenstellung der mittleren Kornverteilungen 1963 und 1964

d) *Drainage*. Die Kornverteilung 1964 ist etwas gröber als 1963, was nicht unerwünscht ist. Das Trockenraumgewicht lag 1963 etwas unter dem Sollwert, 1964 dagegen wenige Prozente darüber. Die Durchlässigkeit ist bei einem Porenvolumen von 27% rund  $10^3$  mal grösser als diejenige des Filters, was als etwas extrem angesehen werden muss. Da aber sowohl die Filter- als auch die Drainagezone aus Gründen der Fahrzeugverwendung sehr breit sind, ist auch bei allenfalls auftretenden Auswaschungen an der Zonenbegrenzung keine Beeinträchtigung der Funktionsweise von Filter und Drainage zu befürchten.

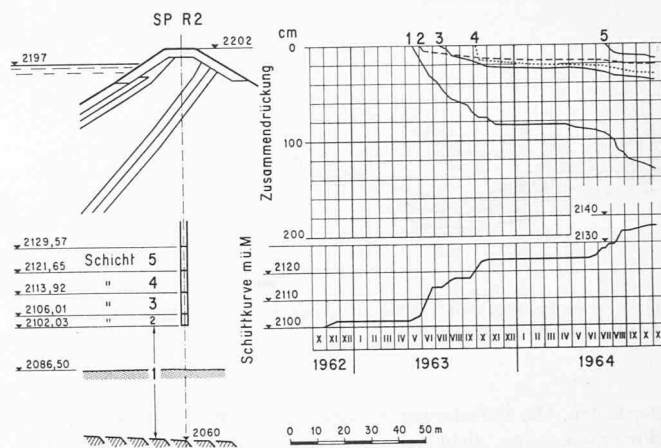
Bild 14. Setzungen im Untergrund und in der bisherigen Schüttung im Profil R (s. Bild 2)

- a) Der Setzpegel R2 liegt unter der Kronenaxe, ungefähr im rechtsufrigen Viertelpunkt des Dammes wo das Dammprofil am breitesten ist, weil die südliche Allalinmoräne dort ausläuft. Der natürliche Boden liegt auf Kote 2086,5, der Fels etwa auf Kote 2060. Die Grundplatte des Pegels befindet sich aber nicht auf der Aushubkote, sondern 16 m höher auf Kote 2102,02.

Wir sehen aus Bild 14, dass sich der Untergrund sowie die unterste Dammschicht von rund 16 m Stärke unter einer wachsenden Auflast bis zu 34 m Höhe während 2 Jahren um 130 cm bzw. um 3 % gesetzt hat. Die prozentualen Setzungen in den 4 bis 8 m starken Dammschichten gehen aus Tabelle 4 hervor.

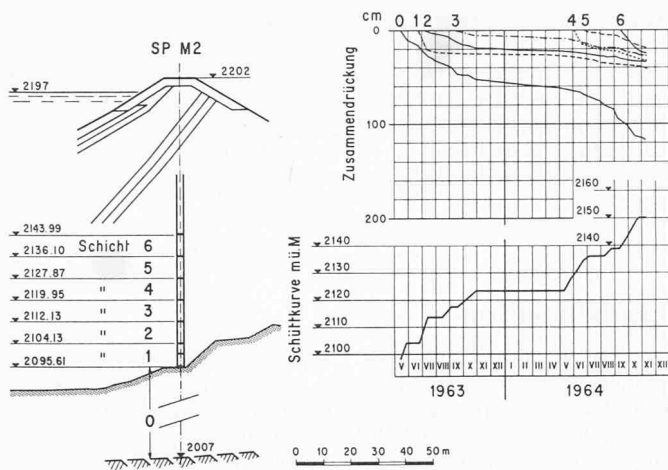
Bild 15. Setzungen im Untergrund und in der bisherigen Schüttung im Profil M

Der Vergleich zwischen prozentualer Setzung und Auflasthöhe lässt ein nahezu lineares Spannungs-Setzungsdiagramm vermuten. Der  $M_E$ -Wert würde  $120 \div 150 \text{ kg/cm}^2$  betragen. Die Verhältnisse in der Damm-Mitte, d. h. im Bereich des Pegels SP M2, werden durch Bild 15 wiedergegeben. Die Zahlenwerte sind aus Tabelle 5 ersichtlich.

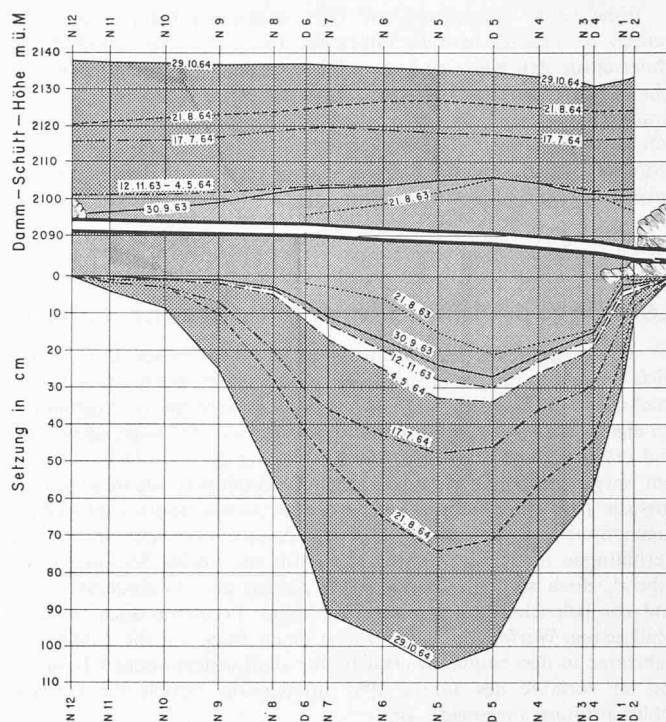
Bild 16. Setzungen des Drainagestollens unter der zunehmenden Dammschüttung
