Zeitschrift: Schweizerische Bauzeitung
Herausgeber: Verlags-AG der akademischen technischen Vereine
Band: 86 (1968)
Heft: 14

Artikel: Ingenieurprobleme beim Warenhaus Globus
Autor: Châtelain, Henri
DOI: <https://doi.org/10.5169/seals-70014>

Ingenieurprobleme beim Warenhaus Globus

Von H. Chätelain, dipl. Ing., Le Muids VD

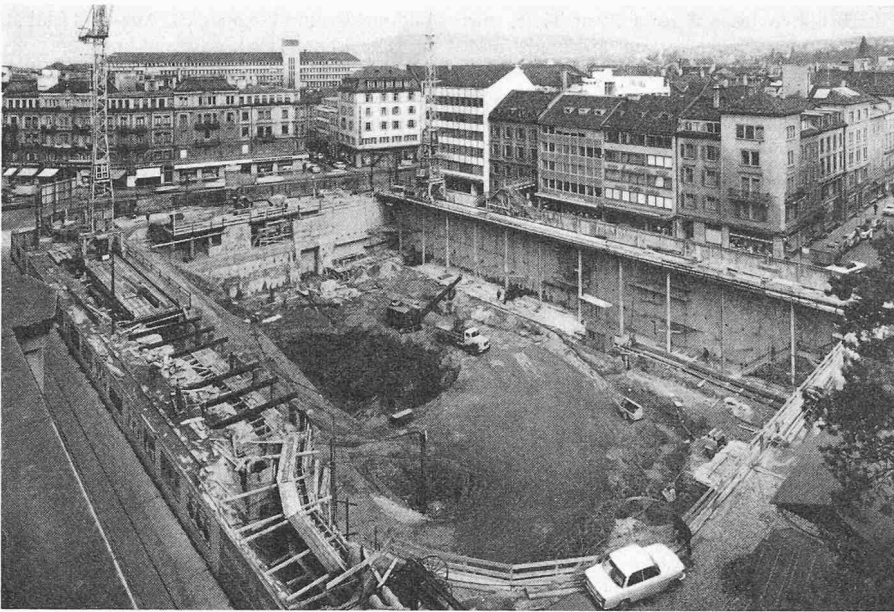
Bild 5. Allgemeiner Aushub auf rund 10 m. Beginn des Kernaushubes. Auffahrtsrampe links im Bild. Beide Ankerreihen ausgeführt

Im Falle Globus, wo der Boden günstig war, konnte die Berechnung der Stabilität der Wand mit genügender Sicherheit vorgenommen werden; so wählte man die offene Baugrube mit zwei Erdankerreihen. Die obere Reihe auf rund -5 m, die untere auf rund -10 m. Die Zunahme der Druckkräfte nach der Tiefe stellte eine Grenze für die Verwendung der Erdanker, so dass ringsherum eine Böschung belassen werden musste. Erdanker plus Böschung ergaben zusammen die ausreichende Stabilität der Umschliessungswand. Die ganze Sicherheit des Systemes beruhte auf der Standsicherheit der Böschungen. Ein Wegspülen derselben hätte eine Katastrophe erster Ordnung eingeleitet. Deshalb wurden mit der Benotobohrmaschine

Durch diese Anordnung konnte der Aushub bis auf -10 m für die ganze Fläche, darunter zwischen den Böschungen bis zur Sohle, mit einem in der Grube arbeitenden Bagger ausgeführt werden. Das ausgehobene Material, direkt auf Lastwagen geladen, konnte über eine Rampe abgeführt werden. Dank der hervorragenden Entwässerung blieb die Fahrtüchtigkeit der Anlage selbst bei schlechtem Wetter erhalten. Im Gegenteil erreichte an Regentagen die Aushubmenge bis 650 m³/Tag, weil an diesen Tagen, da anderswo die Baustellen unbefahrbar waren, beliebig viele Lastfahrwerke zur Verfügung standen. Die normale Aushubleistung betrug 400 bis 450 m³/Tag.

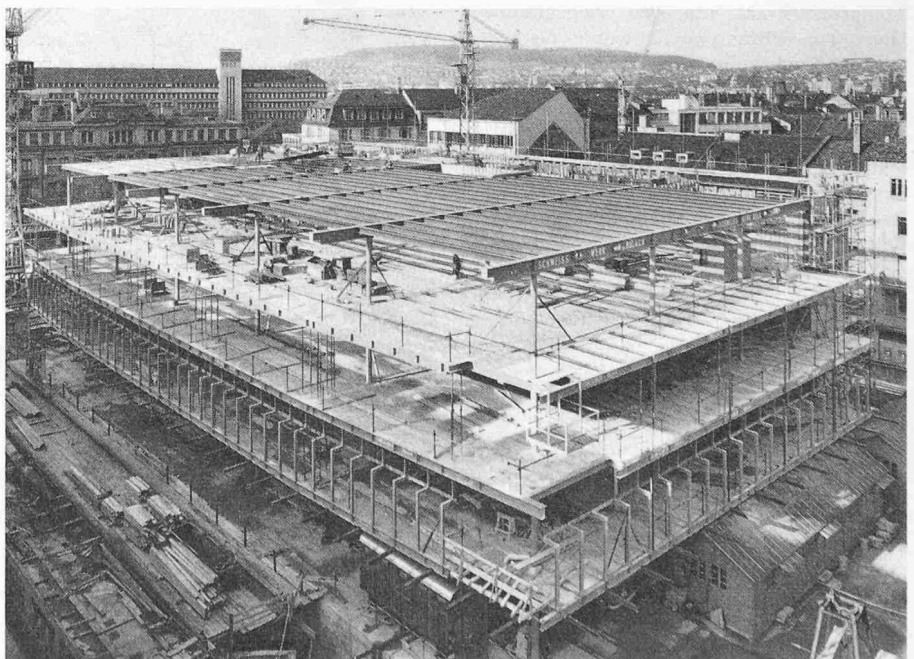
Bild 14. Stahlkonstruktion, an Ort überall biegefest zusammenschweisst. Im Hintergrund werden mit dem Kran die 3,50 m langen Hourdis versetzt

Unterzüge, und die Deckenhourdis zwischen das Gebälk versetzt werden. Infolge der knappen Bauhöhe wurden sämtliche Anschlüsse biegefest an Ort zusammenschweisst, wodurch trotz der Schlankheit der einzelnen Träger genügende Steifigkeit erzielt wird.

Als bestgeeigneter Füllkörper zwischen den in 1,40 m Abstand liegenden Deckenträgern erwies sich die altmodische Betonhourdisdecke, wobei die einzelnen Elemente 3,50 m lang ausgeführt wurden. Mit dem Baukran, an drei Punkten aufgehängt, konnten sie direkt vom Lastwagen gehoben und zwischen das Gebälk versetzt werden. Nur die Zwickel wurden sofort ausbetoniert, womit die Hourdisdecke, die für eine Einzellast von 1,2 t bemessen war, tragfähig wurde (Er-
