Zeitschrift: Schweizerische Bauzeitung
Herausgeber: Verlags-AG der akademischen technischen Vereine
Band: 88 (1970)
Heft: 10: 2. Sonderheft "Stahlbau in der Schweiz"

Artikel: Die Tribünen-Überdachung des Tellspiel-Hauses in Interlaken
Autor: Hübscher, M.
DOI: <https://doi.org/10.5169/seals-84445>

Von M. Hübscher, Thun

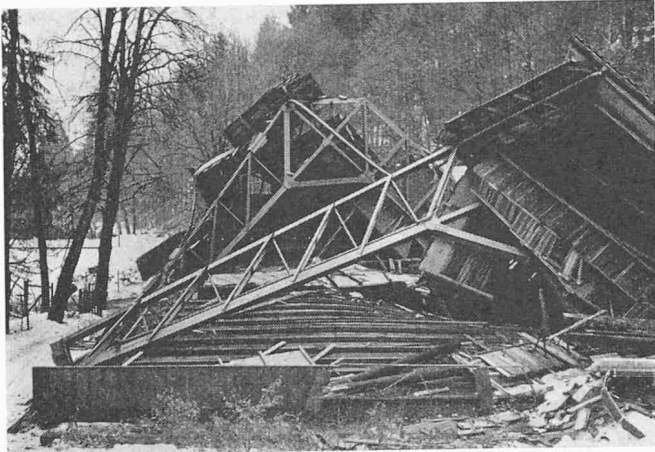
Bild 1. Das alte Tribürendach nach dem Einsturz

Am 11. Februar 1968 brach die Tribünen-Überdachung unter ungewöhnlichen Schneemassen zusammen, indem die Widerlager der Rahmenstiele ausscherten. Bild 1 zeigt den Grad der Zerstörung. Die Versicherungsexperten hatten eine Schneelast von 210 kg/m^2 gemessen. Seinerzeit wurde die Überdachung für 110 kg/m^2 dimensioniert. Heute schreibt die SIA-Norm 160 eine Schneelast von 150 kg/m^2 für dieses Gebiet vor. Die vom Schweiz. Institut für Schnee- und Lawinenforschung in Davos erstellten Schneelastkurven weisen interessanterweise in Richtung der nach dem Einsturz gemessenen Schneelast ¹⁾.

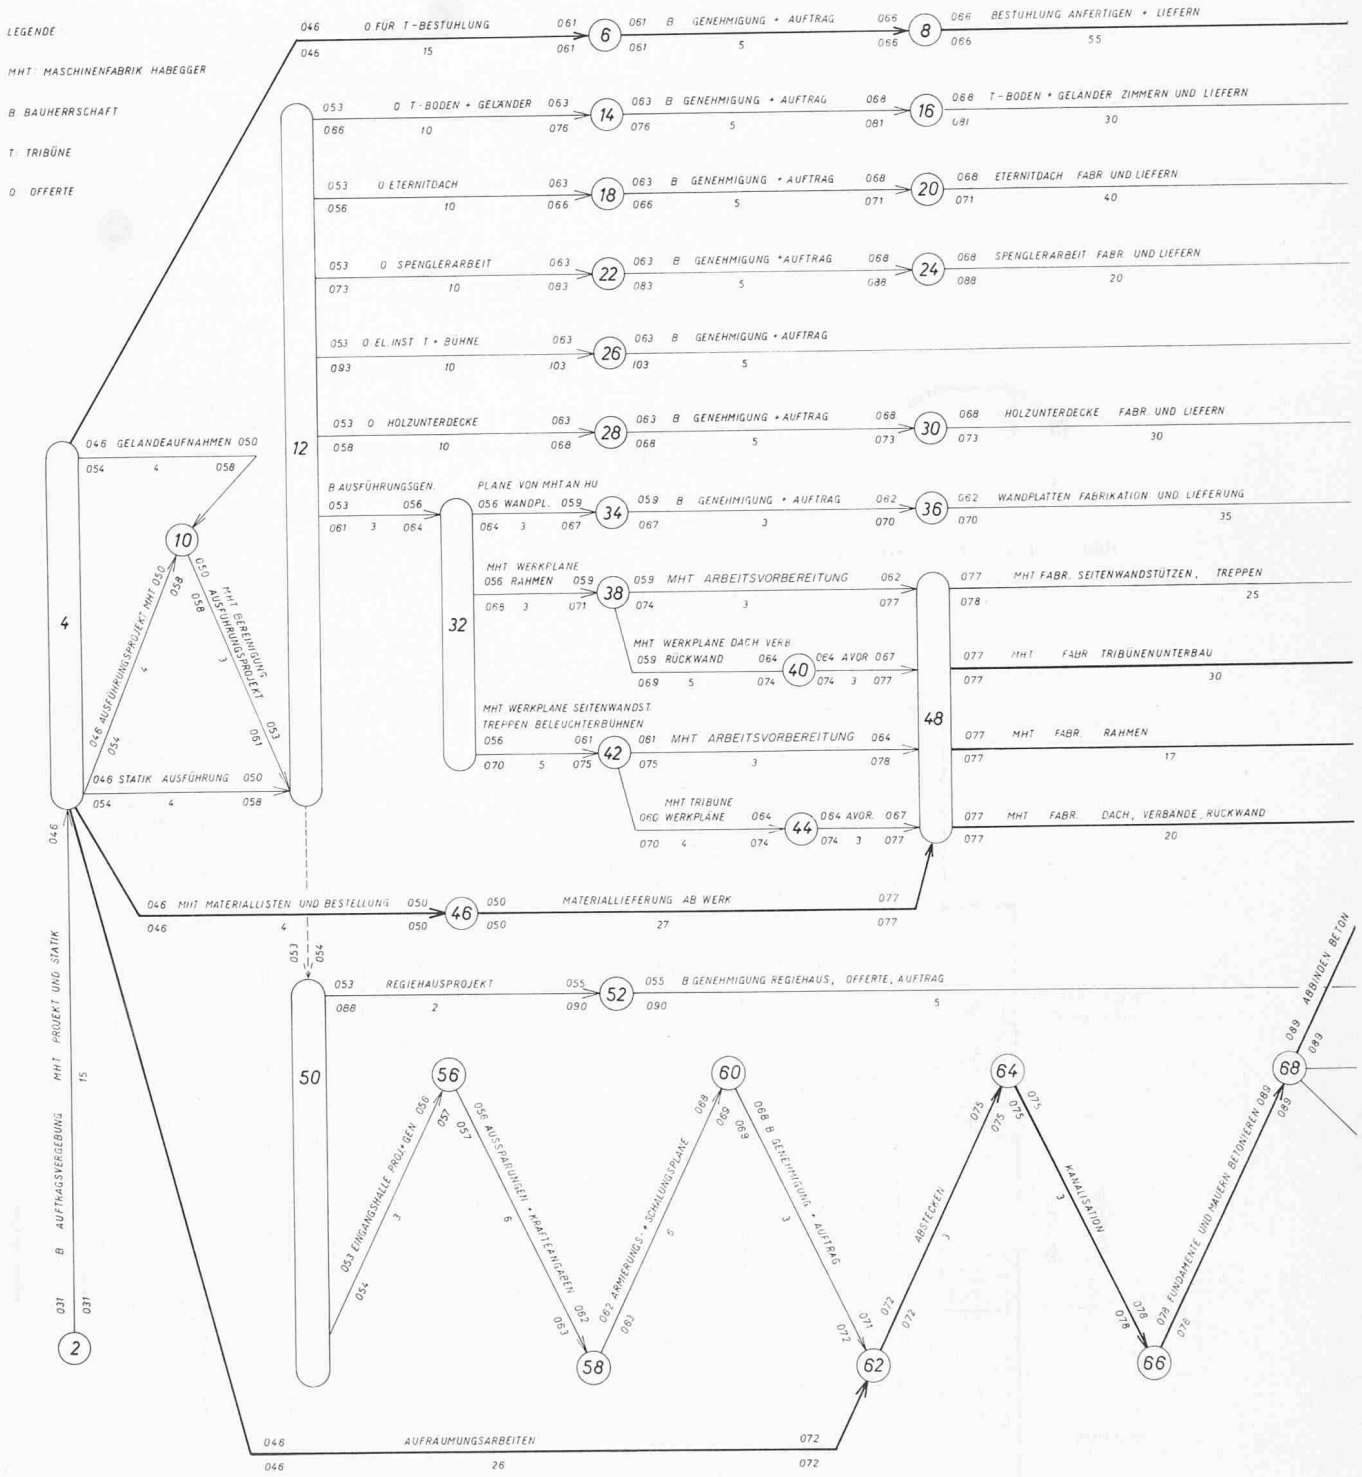
Bild 5. Netzplan

Dieses wurde in Stahl, Holz und Beton von je einem Unternehmer der betreffenden Branche ausgearbeitet. Anschliessend hat man die Ausführungspläne erstellt. Gleichzeitig arbeitete eine Architektengemeinschaft am Innenausbau und an der Lösung umfangreicher Teilaufgaben samt Kostenvoranschlägen. Die akustischen Belange sind mit Rücksicht auf die Unmöglichkeit einer Lautsprecheranlage von Experten geprüft worden. Diese schlugen für die Strassenseite (Seite Interlaken) schwere Platten vor, wofür Beton gewählt wurde. Die Untersicht des Daches, die den Schall von den Schallquellen auf der Bühne auf die Zuschauertribüne zu reflektieren hat, wurde aus Holz geplant. Für die Koordination und die Festlegung des zeitlichen Ablaufes bediente man sich eines Netzplanes (Bild 5).

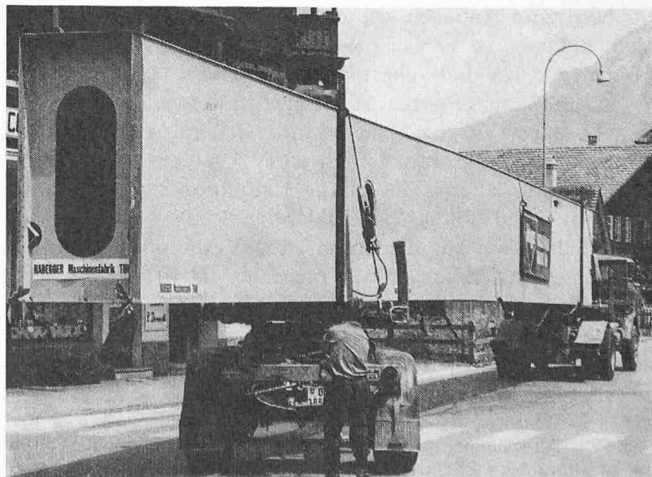
Bild 11. Transport der Rahmenteile

Die relativ schweren Binderstiele des Zweigelenrahmens wurden in je einem Stück und der Riegel in zwei

Stücken mittels Spezialfahrzeugen über die rechtsufrige Thunerseestrasse auf die Baustelle gefahren (Bild 11). Dort hat man die Riegelteile am Boden zusammengeschweisst und für den Einbau bereitgemacht. Die Rahmenstiele waren vorher auf die vorgängig versetzten und eingegossenen Widerlager gestellt und verspannt worden. Schliesslich wurde der Riegel ebenfalls mittels zwei Coles-Kranen eingebaut und mit HV-Schrauben und Stosslaschen mit den Rahmenstielen verbunden.
