# Tunnelsanierungen der Schweizerischen Bundesbahnen

Autor(en): **Beck, A. / Golta, A.**

Von A. Beck und A. Golta, Zürich

## Zusammenfassung

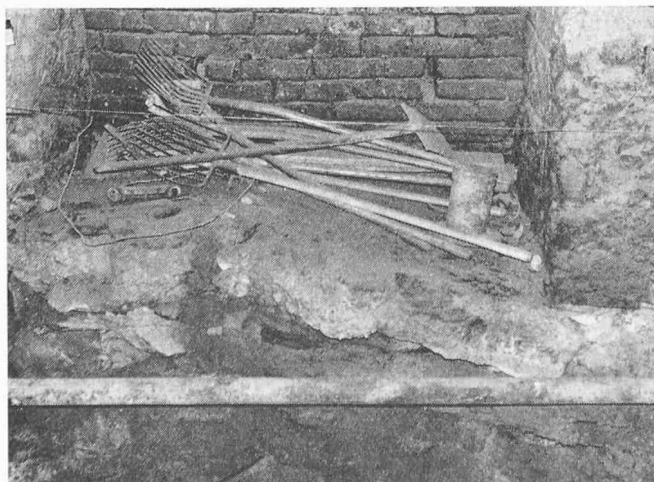
Bild 1. Sohlenhebung im Bereich einer Tunnelnische von etwa 2 m Breite; Anhydrit des Muschelkalkes (Bözbergtunnel, 1964)

- Gleiten der Widerlagerfundamente gegen das Tunnelinnere
- Sohlenhebungen verbunden mit Deformationen der Widerlagerpartien (meistens Profilverengungen) infolge von chemisch-physikalischen Vorgängen (Bild 1). Beschädigung oder Zerstörung der Entwässerungsanlagen, Auflösung der Sohle. Unstabilität der Geleiselage, Beeinträchtigung des Lichtraumprofils und Schäden an der Tunnelverkleidung.

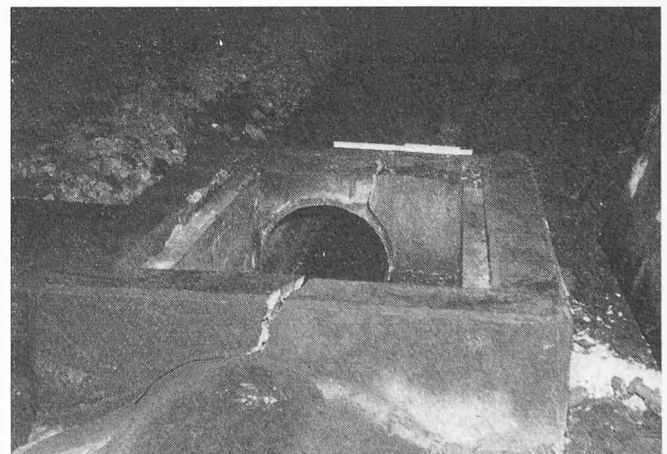
Bild 11. Zerstörung einer Tunnelsole (Baujahr 1956) infolge Sohlenantrieb. Oberer Hauensteintunnel, Aufnahme Juli 1972

Als weitere Folge ist die Beschädigung oder Zerstörung der Tunnelbohle zu nennen. Das sich über das Planum ausbreitende Bergwasser kann den Schwellvorgang beschleunigen. In tonhaltigen Gesteinen kommt es zur Auflösung der Sohle, wobei als Folge der mechanischen Einwirkung des Zugverkehrs das Schotterbett verschlammte (Bild 11).
