Tunnelsanierungen der Schweizerischen Bundesbahnen

Von A. Beck und A. Golta, Zürich

Zusammenfassung

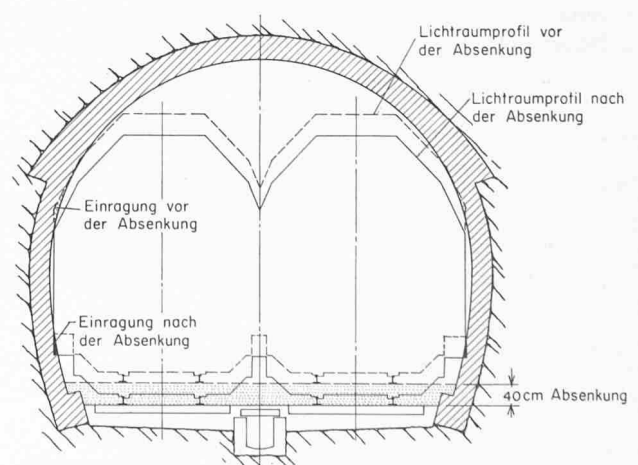
Bild 7. Eintragung in das Lichtraumprofil und Entblössung der Widerlagerfundamente als Folge der Geleiseabsenkung im Wipkingertunnel und anderen Tunnel

- Durch die erwähnte Absenkung des Planums für die Elektrifikation wurde der Einbund der Widerlager in den Fels, welcher beim Tunnelbau rund 30 cm betragen hatte, auf längere Strecken besonders ab Tunnelmitte gegen das Südportal aufgehoben (Bild 7). Dadurch, sowie durch die nach innen gekrümmten Widerlager, die Hebung und Aufweichung der Sohle, wurde die Einwärtsbewegung begünstigt. Durch die Tieferlegung der Geleise verengte sich zudem der Abstand zwischen den Widerlagern rein geometrisch.

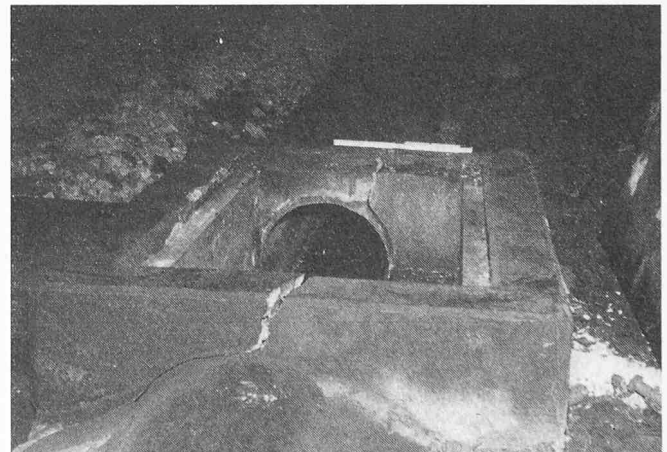
Bild 11. Zerstörung einer Tunnelsole (Baujahr 1956) infolge Sohlenantrieb. Oberer Hauensteintunnel, Aufnahme Juli 1972

Als weitere Folge ist die Beschädigung oder Zerstörung der Tunneldole zu nennen. Das sich über das Planum ausbreitende Bergwasser kann den Schwellvorgang beschleunigen. In tonhaltigen Gesteinen kommt es zur Auflösung der Sohle, wobei als Folge der mechanischen Einwirkung des Zugverkehrs das Schotterbett verschlammte (Bild 11).
