## Photogrammetrische Aufnahme von Kunstdenkmälern

Von Rosmarie Nüesch-Gautschi, Architektin, Niederteufen, und Edwin Berchtold, dipl. Ing. ETH, St. Gallen und Glarus

Im Zusammenhang mit der Inventarisierung der Kunstdenkmäler und dem Kulturgüterschutz stellen sich Probleme der photographischen und zeichnerischen Dokumentation.

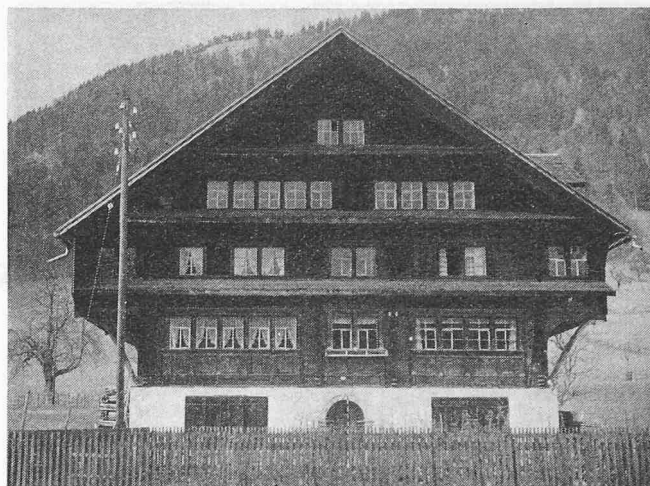
Bauernhaus Familie Nef in Brunadern (datiert 1672)

In Brunnadern erwies sich die Aufnahme mittels Phototheodolit als zweckmässig. Die zum Stereopaar gehörigen Bilder werden mit der selben Kamera, aber zeitlich getrennt, von zwei Standorten aus aufgenommen. Verwendet werden sogenannte Messkammern, deren optisch-mechanische Daten sehr genau bekannt sein müssen.

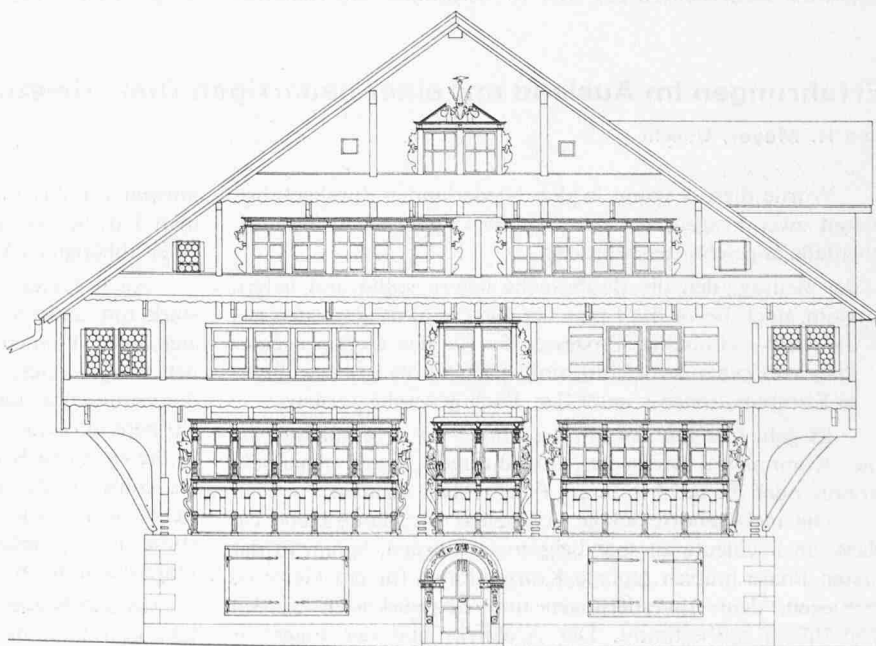
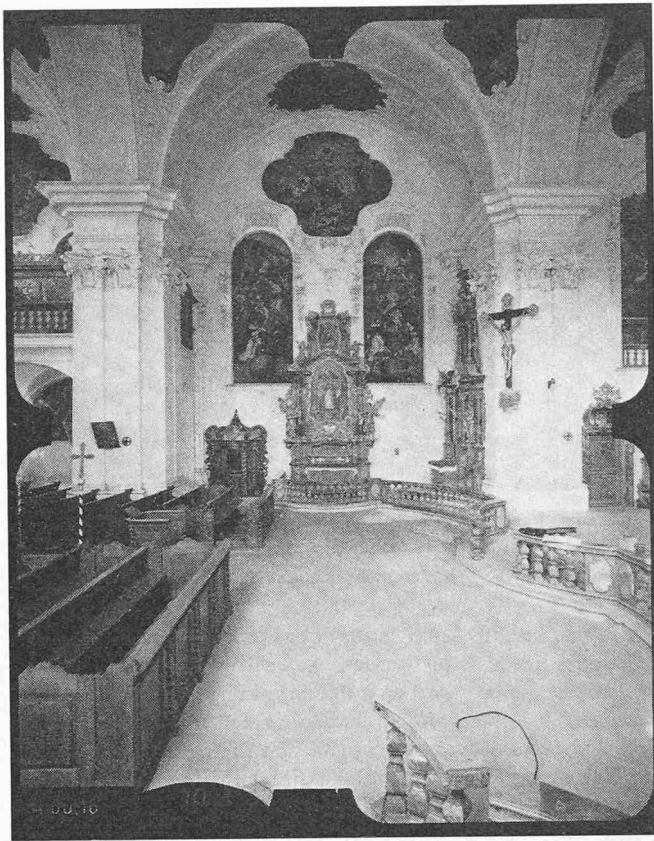
Altarhaus der Klosterkirche St. Katharinenthal (1732 bis 1735)

Bei den Aufnahmen im Kloster St. Katharinenthal setzte das Institut für Geodäsie und Photogrammetrie der ETH Zürich eine Stereometerkamera ein. Diese Art Kamera besteht aus einem horizontalen Rohr von 40 oder 120 cm Länge, an

dessen Enden sich je eine Messkamera befindet. Im Gegensatz zum vorerwähnten Verfahren weichen die Kammerkonstanten um einige Hundertstelmmillimeter voneinander ab, aber die Exposition erfolgt dank zentraler elektrischer Verschlussbetätigung gleichzeitig. Ferner existieren verschiedene Neuentwicklungen von Aufnahmekammern, die je nach Verwendungszweck einzusetzen sind.
