**Artikel:** Ouvrages remarquables autres que ponts et bâtiments  
**Autor:** Delisle, Jean-Pierre  
**DOI:** <https://doi.org/10.5169/seals-73662>

# Ouvrages remarquables autres que ponts et bâtiments

par Jean-Pierre Delisle, Lausanne

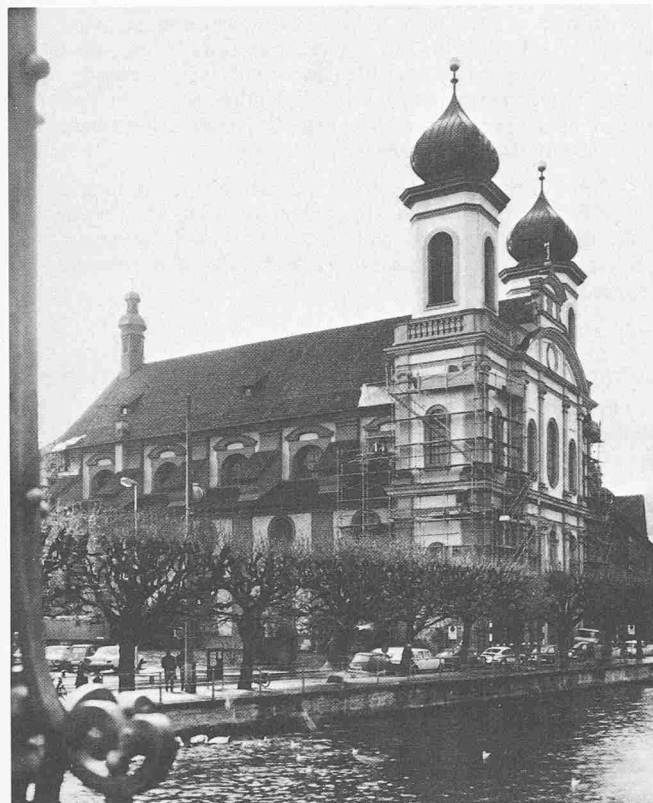
Fig. 1. Vue de l'église. L'échafaudage de la tour sert à la préparation des niches et à la mise en tension des câbles  
View of the church. The scaffolding is used to prepare the niches and to stress the cables

Les tours de l'église des Jésuites de Lucerne (fig. 1) ont été construites en 1893, 230 ans après la construction de l'église proprement dite, sans que les fondations existant alors aient été renforcées. Le sol est constitué sur une profondeur de 20 mètres par des dépôts lacustres limoneux et argileux. Des tassements différentiels de 20 à 30 cm entre le chœur de l'église et les tours sont apparus. En 1966, les tours présentaient un *faux aplomb* de 124 mm et des *fissures* s'étaient développées transversalement dans la voûte de l'église. Des mesures de longue durée montrèrent que l'église continuait à s'allonger au sommet de la voûte à raison de 1,5 mm par année.

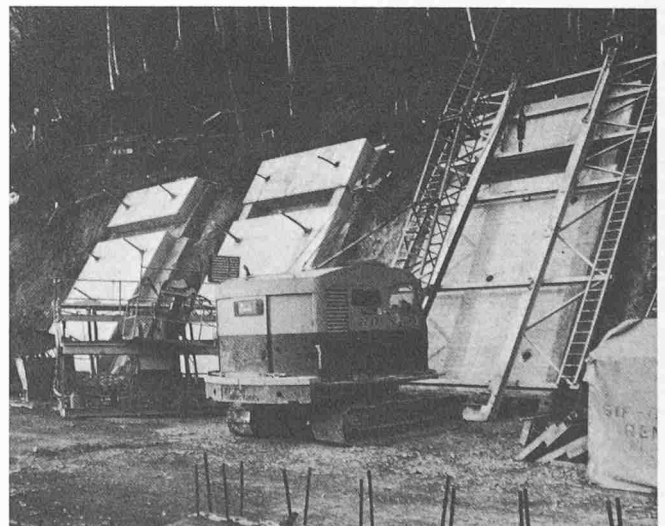
Fig. 19. Détail du Lot Delli  
Detail of the Deli lot

et en ne poursuivant les excavations que lorsque les tirants de la rangée d'éléments immédiatement supérieurs étaient tendus. Le déroulement des travaux était le suivant (fig. 18 et 19):

- Excavation à la main à l'emplacement de l'élément.
- Bétonnage sur place dans des coffrages verticaux des éléments de plaques en béton armé (de  $5,00 \times 5,00$  m ou
