Die Restauration des Seehofs in Küsnacht

Von Heinrich R. Schollenberger, Küsnacht

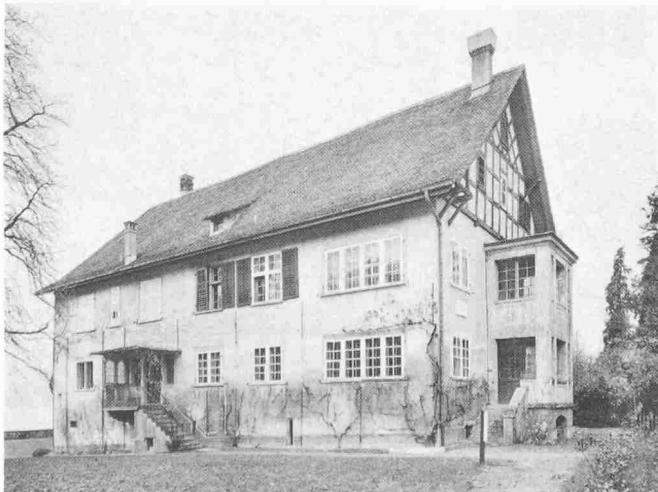
Südost-Ansicht vor der Restaurierung

Vor der Restaurierung zeigte sich der Seehof nur schamhaft, war zum grossen Teil von Efeu umrankt, und die späteren baulichen Verbesserungen förderten keineswegs sein Aussehen. Vor allem der bergseitige klassizistische Anbau (um 1920) als Nachfolger der zweistöckigen Gusseisenveranda von 1904

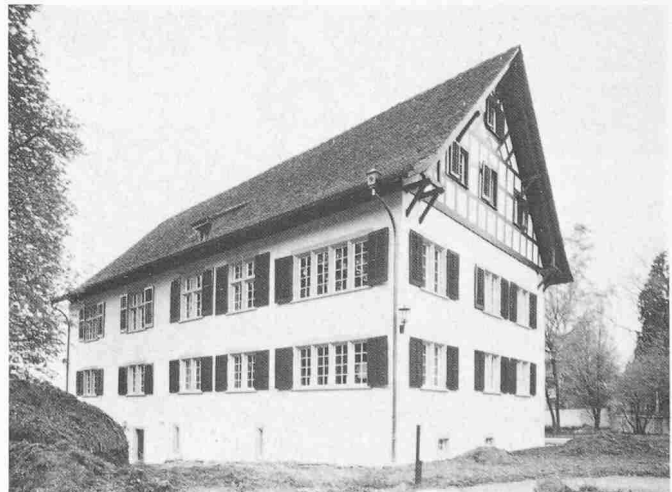
Nach der Restaurierung

Heute steht der Seehof wieder in alter Pracht da, den gefundenen Putzresten entsprechend in lichtem Rosa. Das Leben ist wieder eingezogen, eine neue Lehranstalt dient der Öffentlichkeit, und die Gemeinde hat ihren geselligen Treffpunkt.

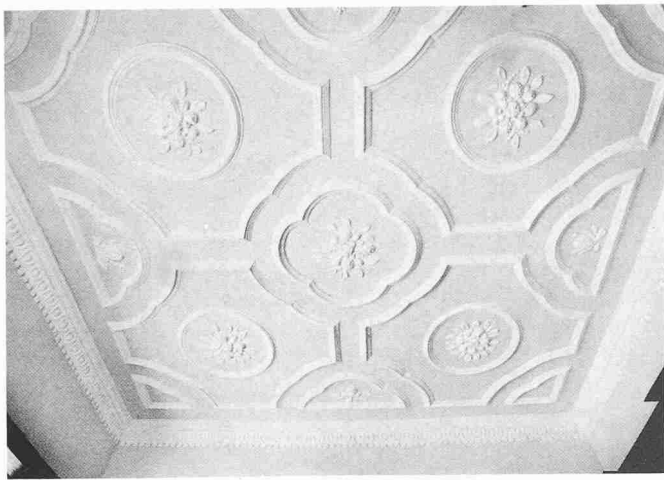
Prunkzimmer im Obergeschoss: mit Früchten bereicherte Stuckdecke

Die Stukkaturdecke mit den schönen Früchtestilleben, z.T. mit Granatäpfeln, einem beliebten Stuckmotiv, ist mit einem Eierstab und darunterliegenden Würfelfries abgeschlossen. Die ganze Stukkatur ist an Ort und Stelle angebracht und nicht in der Werkstatt
