**Zeitschrift:** Schweizer Ingenieur und Architekt  
**Herausgeber:** Verlags-AG der akademischen technischen Vereine  
**Band:** 98 (1980)  
**Heft:** 40

**Artikel:** Konstruktionsmängel an der Lärmschutzwand an der N1 bei Wülflingen (Winterthur)  
**Autor:** [s.n.]  
**DOI:** <https://doi.org/10.5169/seals-74220>

# Konstruktionsmängel an der Lärmschutzwand an der N1 bei Wülflingen (Winterthur)

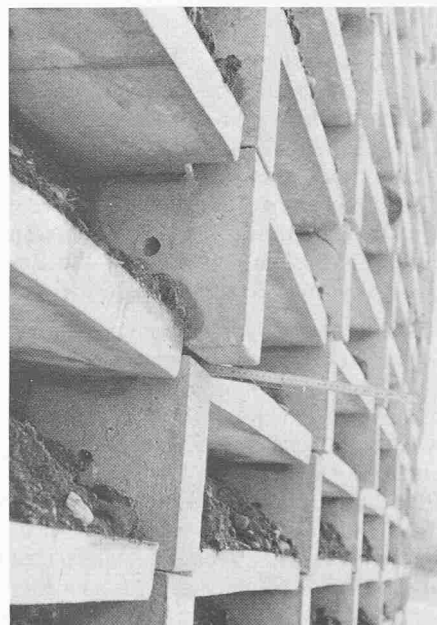
Bild 2. Verschiebung der Binderelemente. Aufnahme vor Abbruch der Mauer

Zur Abklärung der Schadenursache und zur Ausarbeitung von Empfehlungen für den Wiederaufbau wurden im Frühjahr/Sommer 1979 eingehende statische und materialtechnische Untersuchungen ausgeführt. Diese Untersuchungen führten zum eindeutigen Ergebnis, dass die Mauer in der in Wülflingen ausgeführten Art, als Folge einer falschen statischen Beurteilung des vorhandenen Gleitwiderstandes, eine ungenügende innere Gleitsicherheit aufwies; d.h. die Mauer war als Folge einer falschen ingenieurmässigen Beurteilung mit einem konstruktiven Mangel behaftet. Dass sich an der Mauer erst einige Monate nach Fertigstellung gravierende Mängel einstellten, ist auf die ungünstigen klimatischen Verhältnisse im Januar/Februar 1979 zurückzuführen.

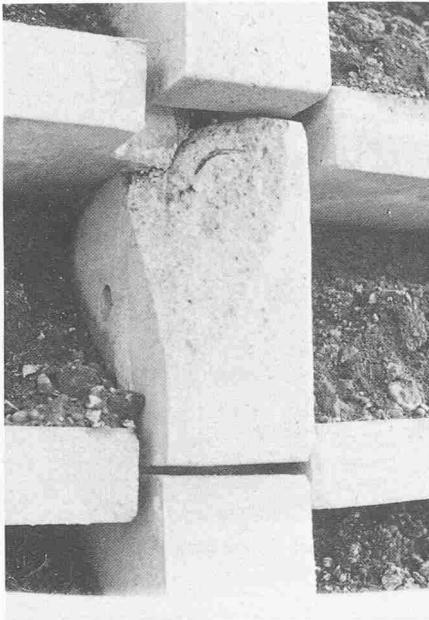
Bild 3. Typischer Binderkopfschaden als Folge einer Überbeanspruchung in der Läufer-Binder-Kraftübertragung

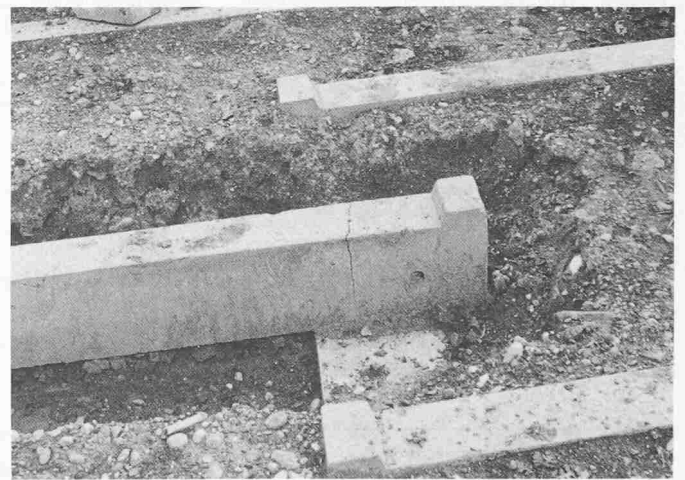
Bild 5. Typischer Biegeriss im Auflagebereich des Rucksackbinders als Folge der stark ungleichmässigen Lagerungsbedingungen dieser Binder

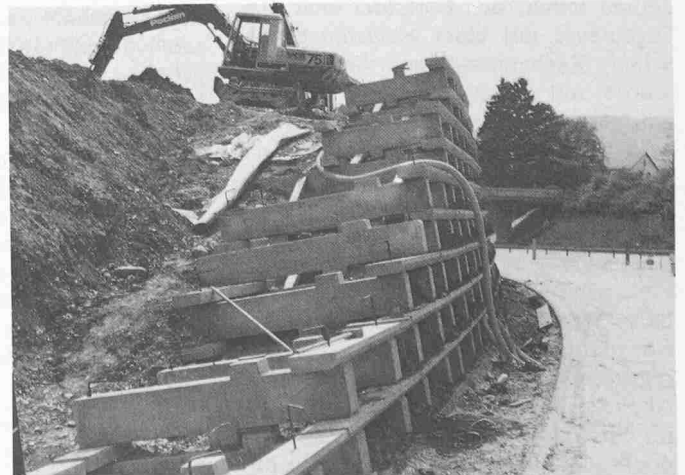
Bild 7. Wiederaufbau der Lärmschutzwand Wülflingen nach dem verbesserten System Favre-Murflex. Aufnahme Juni 1980

ten Lärmschutzwand Wülflingen sind die durch *Schubnocken gesicherte Schubkraftübertragung* und die durch *elastische Einlagen erzeugte, beschränkt-verformbare Elementteillagerung* zu bezeichnen. Damit soll versucht werden, dieser speziellen Erdbau-Betonkonstruktion-Mischbauweise auf optimale Art gerecht zu werden.
