# Überlegungen des Ingenieurs zur Erhaltung und Erneuerung von Tiefbauten

Autor(en): **Wackernagel, Andreas**

Zeitschrift: **Schweizer Ingenieur und Architekt**

Band (Jahr): **101 (1983)**

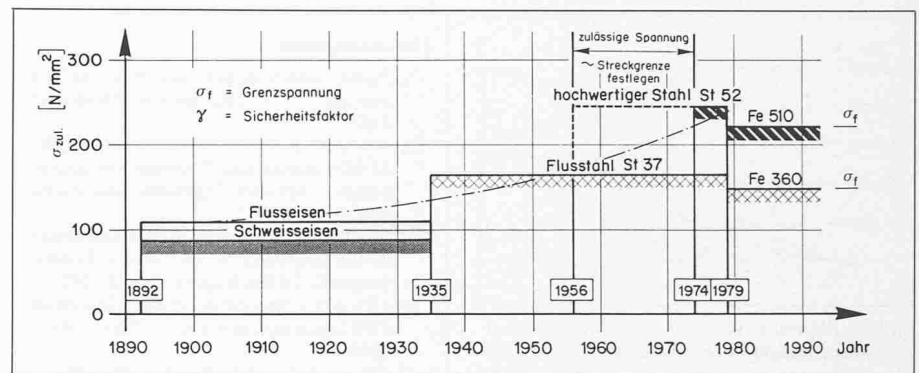
Bild 6. Entwicklung der zulässigen Stahlspannungen für Hochbauten unter Hauptbelastung

Die Entwicklung der bei Stahlbauten verwendeten Spannungen geht aus Tabelle 3 hervor. Es zeigt sich, dass sich seit 1935 für normalen Stahl, der heute als Fe 360 bezeichnet wird, die zulässigen Spannungen nicht stark verändert haben. Es ist immerhin zu beachten, dass 1935 und 1956 gemäss Norm noch die Verwendung von Schweisseisen und Flusseisen, das vor 1894 erzeugt worden war, sowie Gusseisen zugelassen war. Für diese Baustoffe sind die zulässigen Spannungen stark abzumindern (Bild 6).
