Zeitschrift: **Schweizer Ingenieur und Architekt**

Nuova sede della Croce Verde Lugano

Hochisolationstechnologie HIT

Heizen ohne Heizung

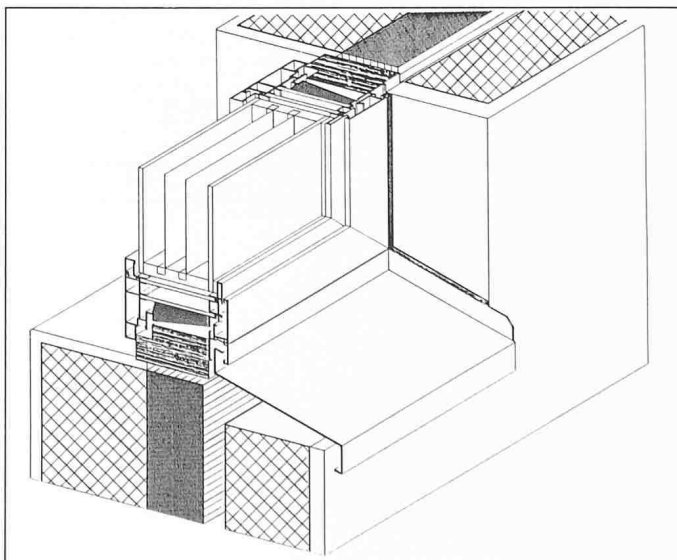
Bild 2. Schematischer Schnitt durch das HIT-Flügel-Fenster

Der in den Bildern 2 und 3 schematisch dargestellte Aufbau des Fensters zeigt, wie der 9 cm breite Zwischenraum zwischen der inneren und äusseren Glasscheibe von zwei glatt ausgespannten Folien unterteilt ist (also nicht Kammerbreiten von je 90 mm bzw. beschichtete Scheiben ohne Folien, wie Tageszeitungen am 12.6. rapportierten). Der grosse Scheibenabstand reduziert die Wärmeleitung, während die Folienunterteilung die Konvektionsströmung vermeidet. Die Trennfolien (anstelle gewichtserhöhender weiterer Glasscheiben) sind mittels Spannrahmen aus Kunststoff fixiert.

Die spezielle Beschichtung der Zwischenfolien reduziert die Wärmeübertragung durch Strahlung vor allem im Infrarotbereich, gewährleistet jedoch eine hohe Tageslichtdurchlässigkeit.

In der Rahmenkonstruktion (Bilder 2 und 3) bilden zwei Aluminiumprofil-Schalen den inneren und den äusseren Abschluss, voneinander getrennt durch thermisch isolierende Stege aus glasfaserverstärktem Kunststoff. Der äussere Steg bildet mit einer inte-
