Schutz-Imprägnierung auf Kalksandstein-Sichtmauerwerk

Wirksamkeit und Auswirkungen zweier «Sprayschutzsysteme»

Von Jürg Pfefferkorn, Dübendorf und Hansruedi Preisig, Zürich

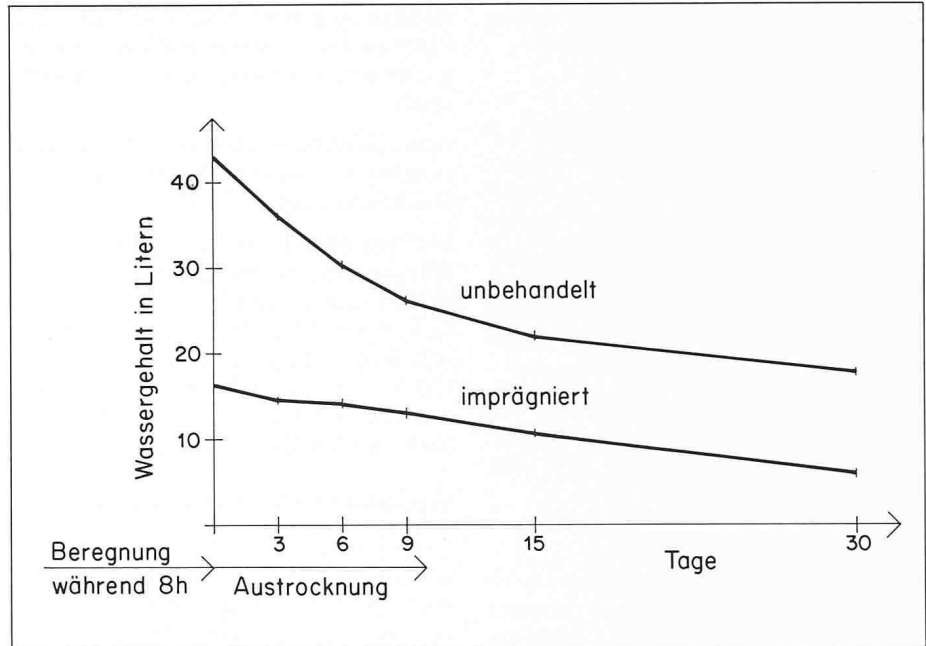
Bild 9. Wasserabgabeverhalten der beregneten Probewände aus Kalksandstein-Sichtmauerwerk

Die Ermittlung der Wasserabgabe erfolgte gravimetrisch, d.h. durch periodische Wägung der Wände. Die daraus resultierenden Ergebnisse sind aus dem Bild 9 ersichtlich.

- die imprägnierte Wand sehr viel weniger Wasser aufnimmt, und
- diese weniger grosse Wassermenge in kürzerer Zeit abgegeben wird als die grössere Menge der nicht imprägnierten Wand.

rung günstig beeinflusst, d.h. die imprägnierte Wand nimmt wesentlich weniger Wasser auf als die nicht imprägnierte Wand. Bezüglich der Wasserabgabe der imprägnierten Wand ergibt sich keine wesentliche Verzögerung im Vergleich mit der nicht behandelten Wand. Somit besteht keine Gefahr von Frostabsprengungen an den Mauersteinoberflächen.
