**Zeitschrift:** Schweizer Ingenieur und Architekt  
**Herausgeber:** Verlags-AG der akademischen technischen Vereine  
**Band:** 105 (1987)  
**Heft:** 30-31: Die Neubauten auf dem Jungfrauoch: 75 Jahre Jungfraubahn

**Artikel:** Vom Projekt zum Detail  
**Autor:** Gysin, Urs  
**DOI:** <https://doi.org/10.5169/seals-76662>

## Vom Projekt zum Detail

Von Urs Gysin, Meiringen

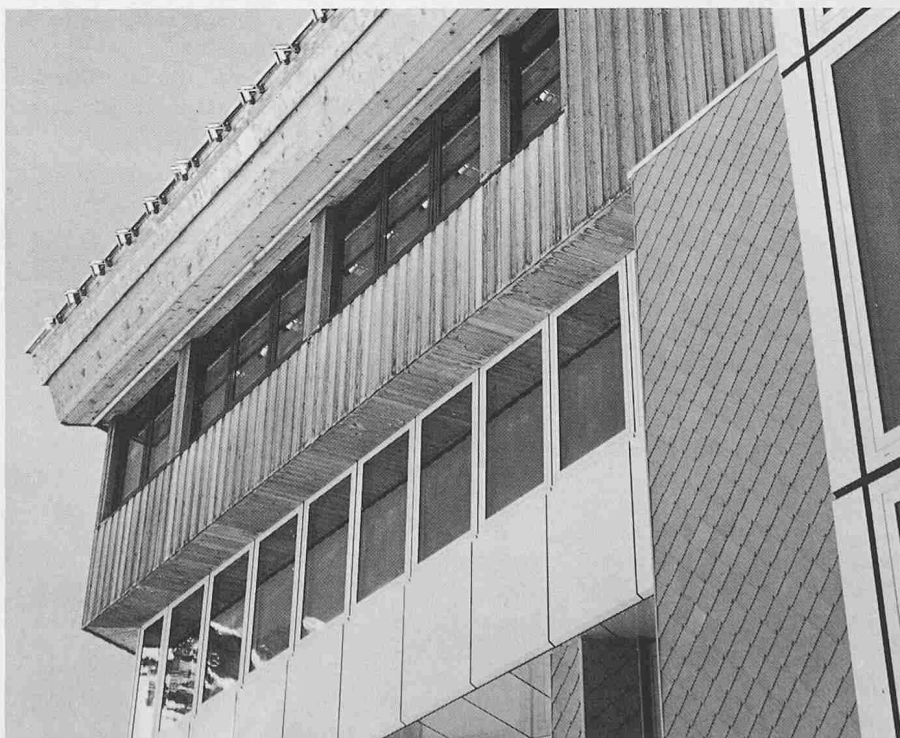
Fassadenausschnitt Ecke Südwest

□ Sockelpartien: Nach langen Abklärungen und Diskussionen mussten wir die ursprüngliche Idee einer Doppelschalenaussenwand in Beton und Natursteinvormauerung aus Kostengründen aufgeben. Wir entschlossen uns daher für eine Ausführung in Sichtbeton und Eternitverkleidung Wabendekung naturgrau. Eine hochwertige Wärmedämmschicht von 18 cm schützt die darunterliegende Beton- und Stahlkonstruktion.

□ Mittelpartie in vorgehängtem Alu-Fassadenelement weiss.

□ Dachrand mit darunterliegenden, vorspringenden Gebäudeteilen in sägerohrer, unbehandelter Holzschalung. Holz ist in dieser feuchtigkeitsarmen Höhenlage unverwüstlich, und die mit der Zeit entstehende silbergraue Patina wird sich den übrigen Gebäudeteilen und der Landschaft angleichen. Besondere Sorgfalt verlangten die Detailplanung und Ausführung sämtlicher Anschlüsse und Übergänge bezüglich Dichtigkeit und funktionstüchtiger Hinterlüftung und Entwässerung.
