Autor(en): **Weber, Peter**

# Mauerwerksanierung als Substanzerhaltung

Umbau und Gesamtanierung des Altersheims Pfrundhaus, Zürich

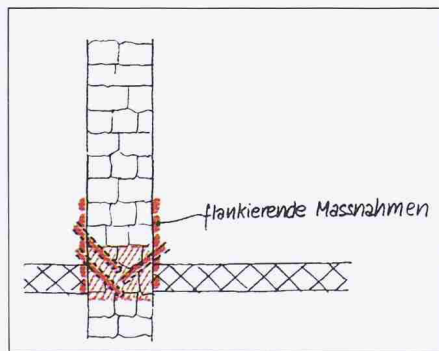
Bild 4. Horizontalsperre für Zwischenwände

- Horizontalsperren gegen aufsteigende Feuchtigkeit an Aussen- und Zwischenwänden (Bilder 4-6).
- Luftporen-Sanierputze
- Gewölbesanierungen (Bilder 7-9)
- Abdichtungsinjektionen gegen Wassereindringen
- Abdichten von Werkleitungseinführungen im Mauerwerk
- Abdichtungen in den Anschlussbereichen Bodenplatten/Pfeiler/Wände (Bilder 10 und 11)
- Dilatationsabdichtungen zwischen Alt- und Neubau

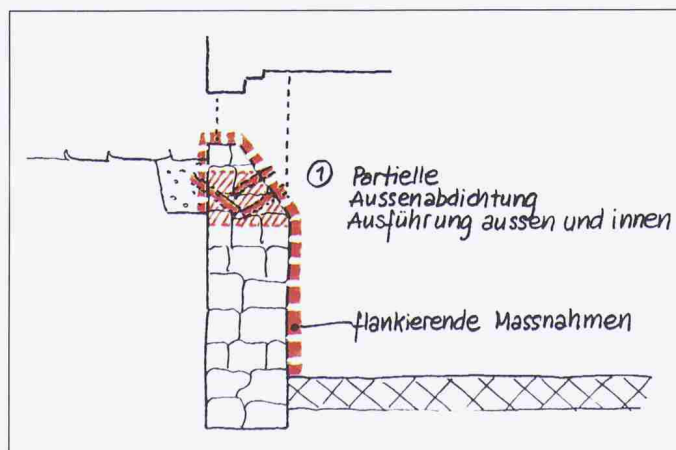
Bilder 5 und 6. Horizontalsperren für Aussenwände
