**Artikel:** Frühindustrielle Wasserkraft: Sanierung und Erhaltung solcher Werke im Zürcher Oberland, Teil 2  
**Autor:** Kaspar, Heinz / Weiss, Heinz Willi  
**DOI:** <https://doi.org/10.5169/seals-85889>

## Frühindustrielle Wasserkraftanlagen

Sanierung und Erhaltung solcher Werke im Zürcher Oberland (Teil 2)

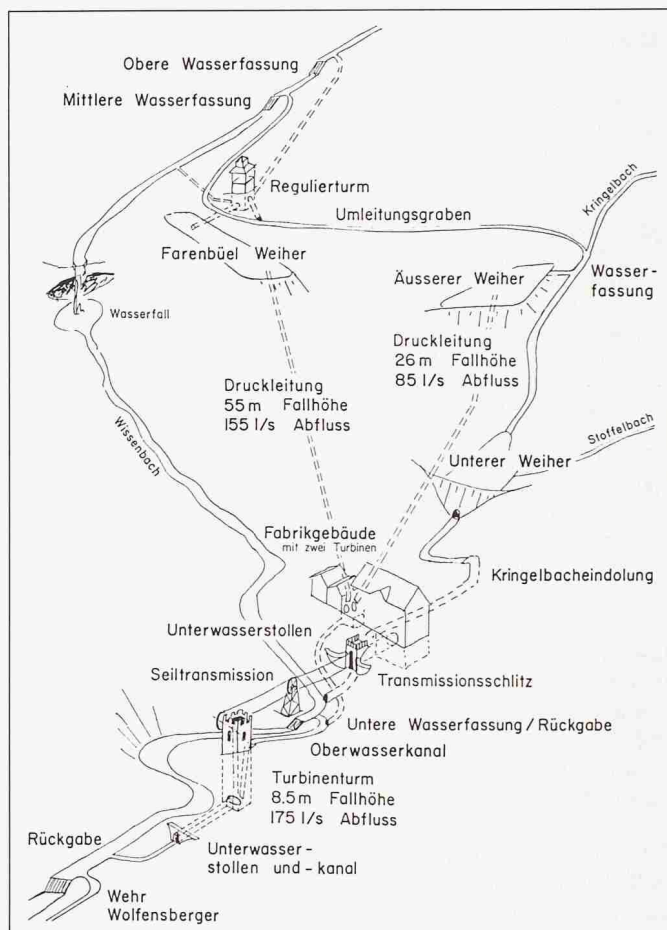
Bild 10. Schematische Perspektive des Wasserkraftsystems Neuthal entsprechend dem Konzessionsgesuch aus dem Jahre 1878. Der Kern der drei eigenständigen, aber eng ineinander verflochtenen Anlagen bestand aus Seiltransmission und zwei Turbinen im Fabrikgebäude, gespeissen mit Druckleitungen vom Äusseren Weiher bzw. vom Farenbuelweiher.

sende Erneuerung der Wasserkraftanlage. Das beim Kanton eingereichte Konzessionsgesuch umfasste drei unabhängige Einzelanlagen, welche lagemässig eng ineinander verflochten waren (Bilder 9, 10):

□ Erstellen einer Drahtseiltransmissionsanlage mit Turbinenantrieb. Die heute noch erhaltene Originalturbine von 1879/80 ist eine vertikalachsige Girardturbine mit einem Schluckvermögen von 175 l/s. Das nutzbare Gefälle beträgt rund 8,5 m. Von besonderem Interesse ist die architektonische Gestaltung des Turbinenturms, der in seiner äusseren Erscheinungsform einem zin-

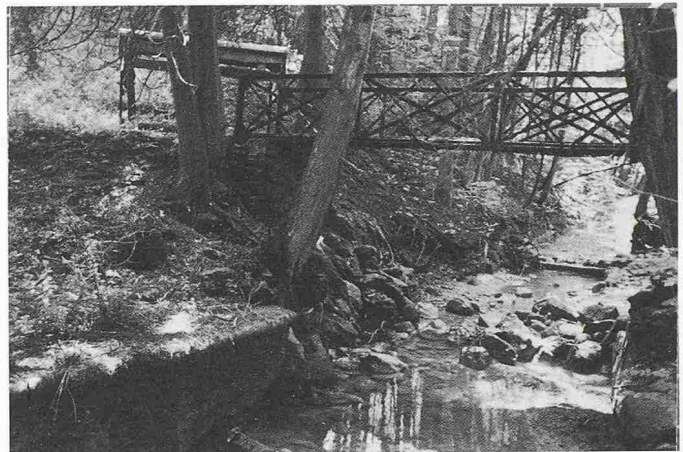
Bild 14. Das Teilstück des Wissenbachs, für dessen Unterhalt der Inhaber des Wasserrechts verpflichtet ist, vor der Instandsetzung der Ufermauern. Die Verbauungen waren teilweise eingestürzt, weshalb die Uferböschungen bei Hochwasser durch Erosion gefährdet waren.

Der Inhaber des Wasserrechtes ist für den Unterhalt einer längeren Strecke am Wissenbach beim Fabrikgebäude verpflichtet. Die betreffende Bachstrecke war vor der Sanierung in einem sehr vernachlässigten Zustand. Uferbefestigungen waren bereits weggespült worden, und mit dem Einsturz der Ufermauern aus Steinen und Stampfbeton sowie mit weiteren grösseren Uferanrissen musste im Falle von zukünftigen Hochwassern gerechnet werden (Bild 14).

Mit den noch im Bach liegenden Steinen wurden Teile der Mauern wieder aufgebaut. Dort wo die Betonmauern wenigstens in Ansätzen noch vorhanden respektive nicht einsturzgefährdet waren, wurden sie mit modernster Spritzbetontechnik aufprofiliert, unter Nachahmung der früheren Oberflächenstruktur und Mauerkrone (Bilder 15 und 16). Die zwei rekonstruierten, rampenförmigen Holzschwellen aus Eichenholz entsprechen nicht den heutigen naturnahen Wasserbaubedürfnissen (Bild 16). Die Fischwanderung ist aber wegen dem untenliegenden Wehr (Untere Wasserfassung) und dem Wasserfall weiter oben ohnehin unterbrochen. Weil die aus Flacheisen kunstvoll

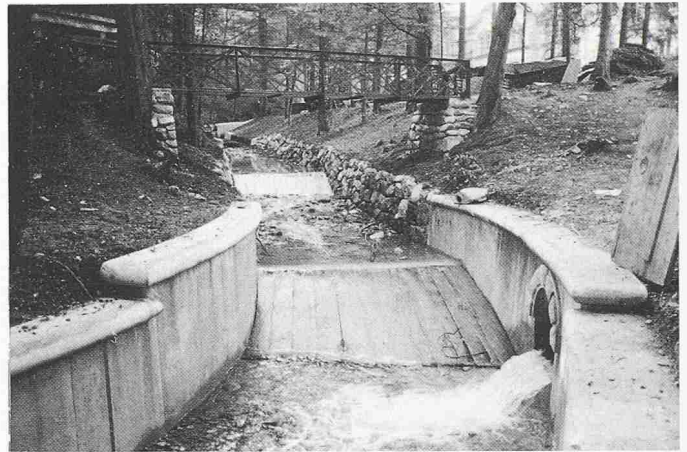
Bild 16. Die Unterhaltsstrecke am Wissenbach nach Ende der Sanierungsarbeiten 1987. Die Ufermauer rechts im Bild ist mit Spritzbeton aufprofiliert, die linke vollständig erneuert worden. Die Rampen aus Eichenholz sind in Anlehnung an frühere Bauverfahren rekonstruiert worden.

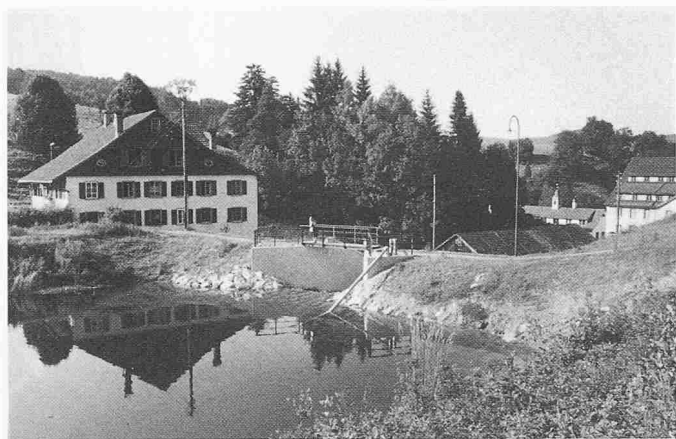
Bild 19. Erddamm Unterer Weiher nach der Sanierung im August 1989 mit der ehemaligen Mühle Müedsbach, rechts davon im Hintergrund das ehemalige Fabrikantenwohnhaus und Fabrikgebäude.

Bei der gewählten Variante wurde in den bestehenden Damm eine Entlastungsrinne gebaut, welche die geforderten  $14 \text{ m}^3/\text{s}$  abzuleiten vermag. Diese Lösung wurde im Fall der vorliegenden Industrielandschaft einer naturnaheren Lösung vorgezogen, da der Erddamm ohnehin künstlich ist. Der Charakter des Einlaufes mit der Brücke soll demjenigen der alten Wehr- und Wasserbauten im neuzeitlichen Sinne entsprechen. Beim Grundablassschütz wurde an Stelle der heute üblichen hydraulischen Antriebe wieder eine von Hand anzutreibende Spindel montiert. Mit dem revidierten Grundablass kann der Weiherspiegel bei Bedarf abgesenkt werden. Die Standsicherheit des Bauwerkes wurde erhöht durch Absenken

des Wasserspiegels um zwei Meter und Tiefersetzen der Dammkrone um einen Meter sowie durch Abflachen der luftseitigen Böschung. Die luftseitige Böschungsneigung beträgt jetzt, nach der Sanierung, etwa 2 : 5 (vertikal zu horizontal), gegenüber früher von 1 : 2. Die wasserseitige Böschung ist unverändert mit 1 : 2, weist aber knapp unter dem Normalwasserspiegel eine Berme (d.h. einen Absatz) auf. Sicherungsmassnahmen am Dammfuss verhindern gefährliche Erosionen bei hochwasserbedingten Überschwemmungen, denn die Kapazität des unterliegenden Bachgerinnes ist um ein Vielfaches kleiner als diejenige der Hochwasserentlastung. Die mit der Dammsanierung verbundene, permanente Reduktion der Wassertiefe führte zu einer Veränderung der Uferzonen, die sorgfältig geplant und bezüglich der Auswirkungen auf Tiere und Pflanzen geprüft wurde (Bild 19).
