Ernst Baumann, Bazenheid

# Kirchenrenovationen

## Unterhalt der Kirchen: «Altlast» von morgen?

**Jährlich müssen in der Schweiz über hundert Kirchen mit einem geschätzten Aufwand von bis zu einer halben Milliarde Franken renoviert werden. Die folgenden Ausführungen geben neue Erkenntnisse auf diesem Gebiet wieder mit dem Ziel, die Renovationszyklen zu verlängern sowie die Unterhaltskosten zu senken. Im besonderen wird auf die grosse Bedeutung des Heizsystems und des Heizbetriebes in der Kirche eingegangen.**

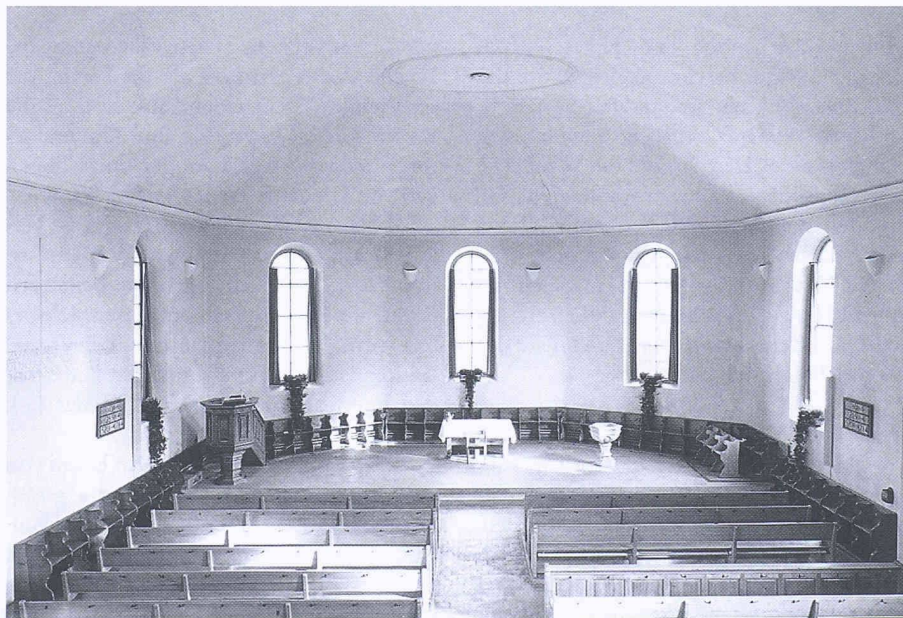
Bild 4.

Evang. Kirche Nesslau. Inneres nach Umbau 1951, Zustand bis 1989. Heizung mit Elektrizität (Bankheizung). Energiekennzahl: 550 MJ/m<sup>2</sup>a (Durchheizbetrieb) (Bild: Kirchgemeindearchiv Nesslau)

Nicht nur die Behörden tragen die Verantwortung für das Resultat einer Renovation, sondern auch die mitarbeitenden Fachleute. Gute und schlechte Beispiele belegen dies, wenn man die zum Teil «ausgekahlten» Kircheninnern mit den Fotos vor den Renovationen vergleicht (Bilder 3, 4, 5).

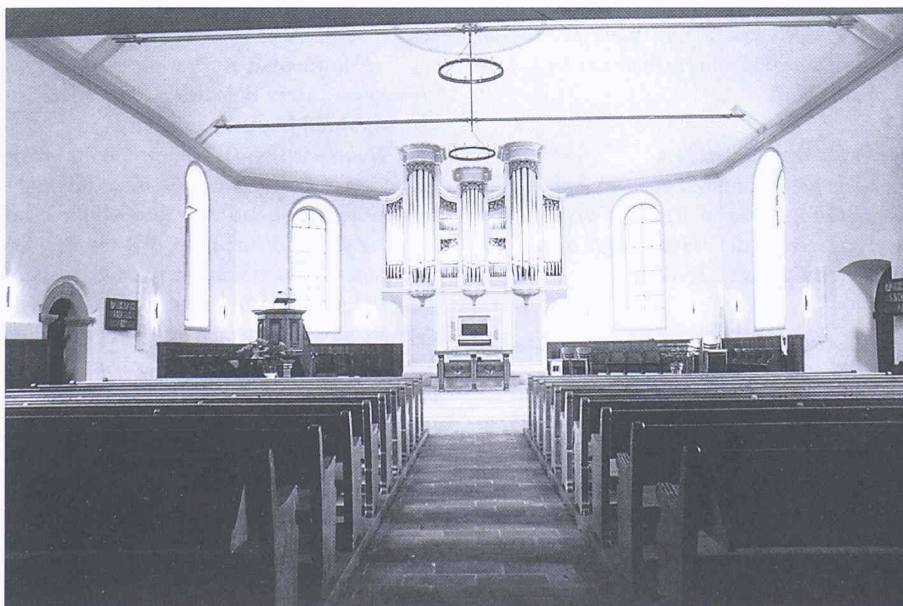
Bild 5.

Evang. Kirche Nesslau. Inneres seit 1991, nach Neubau Orgel und umfassender Renovation durch das Architekturbüro H.P. Nüesch, St.Gallen (Innenisolation, neue Fenster, Fussbodenheizung). Energiekennzahl: 350 MJ/m<sup>2</sup>a (Durchheizbetrieb) (Bild: Hans Ulrich Scherrer, Nesslau)

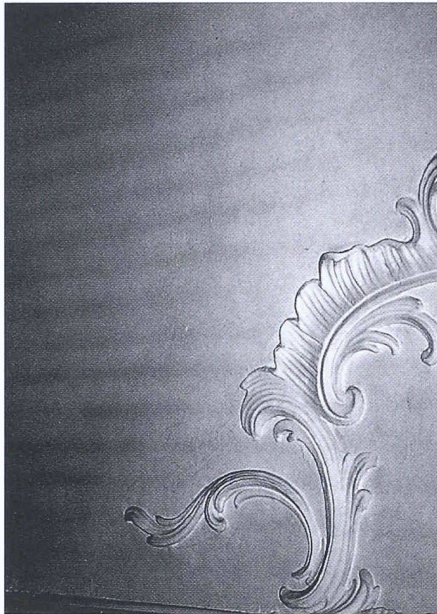
Bild 6.  
Evang. Kirche Ebnat:  
Gipsdecke mit Stukkatur  
vor Renovation

zen» eine Innentemperatur ausserhalb der Benutzungszeiten von über  $12$  bis  $14^\circ\text{C}$  verstanden wird.) Dadurch entstehende Verschwärzungen weisen über die Jahre hinweg auf ständig etwas kältere Oberflächen (z.B. Ecken) hin, wo der Taupunkt der Raumluff häufiger unterschritten wird als an ebenen Innenwänden. Diese feuchteren Stellen bieten sich der bewegten Luft

als Russ und Staubfänger viel früher und länger an als alle übrigen Stellen (Bild 6). Thermographische Aufnahmen machen deutlich, dass bei einer Raumlufftemperatur von  $20^\circ\text{C}$  Temperaturunterschiede von  $2,5^\circ\text{C}$  an der Untersicht einer Gipsdecke auftreten (Bild 7).
