**Zeitschrift:** Schweizer Ingenieur und Architekt  
**Herausgeber:** Verlags-AG der akademischen technischen Vereine  
**Band:** 113 (1995)  
**Heft:** 39

**Artikel:** Sanierung Krienbach: ein Grossprojekt für Hochwasserschutz und Gewässerschutz  
**Autor:** Meyer, Walter  
**DOI:** <https://doi.org/10.5169/seals-78778>

# Sanierung Krienbach

Ein Grossprojekt für Hochwasserschutz und Gewässerschutz

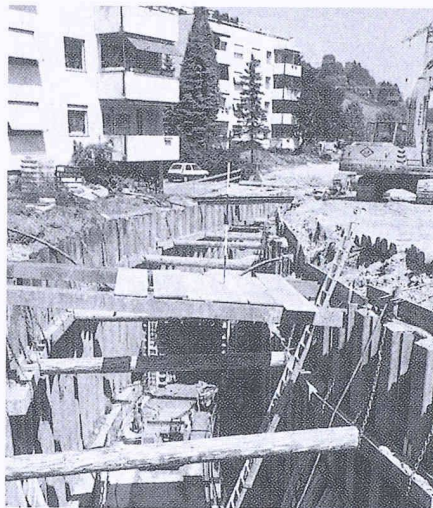
Bild 5.  
Ortbetonkanal, Aushubarbeiten Baugrube mit Spundwänden

Kanal: Für den Ortbetonkanal (Bild 5) hat sich der Einsatz von Elementschalungen im Wochentakt von jeweils 10 m gut bewährt. Die Armierung aus abgebogenen Spezialnetzen und das einfache Schalungssystem ermöglichten, trotz verlangter vier-tägiger Ausschfrist, das reibungslose Einhalten des Taktverfahrens.

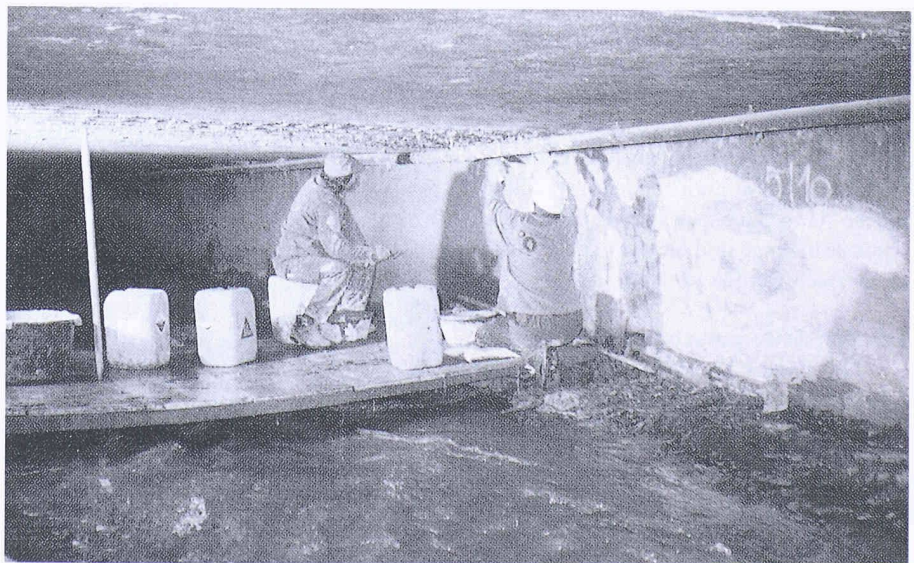
Bild 7.  
Missliche Arbeitsbedingungen: ständiger Schmutzwassergeruch, knappe Arbeitsverhältnisse bei Höhen von 1,40 bis 1,80 m

- Sohlen: Entfernen loser Partikel und Ausgiessen offener Fugen mit Ankermörtel,
- Wände: Vermörteln einzelner Löcher, Sanierung mangelnder Seitenanschlüsse,
- Decken: je nach Sanierungsbedarf,
- örtliches Ausbessern inkl. Entrosten von Deckenstahlquerträgern,
- grossflächige intensive Reinigung mit Höchstdruck. Auftragen von Spritzbetonschichten je rund 3 cm,
- Einbau einer neuen armierten Spritzbetondecke vom Kanalinnern her,
- Abbruch der best. und Erstellen einer neuen Decke im Tagbau (Bild 7).
