**Artikel:** Tunnelbauten im Angriff aggressiver Bergwässer: Möglichkeiten zur Steigerung der Dauerhaftigkeit des Betons  
**Autor:** Schmid, Leonhard R.  
**DOI:** <https://doi.org/10.5169/seals-78802>

# Tunnelbauten im Angriff aggressiver Bergwässer

Möglichkeiten zur Steigerung der Dauerhaftigkeit des Betons

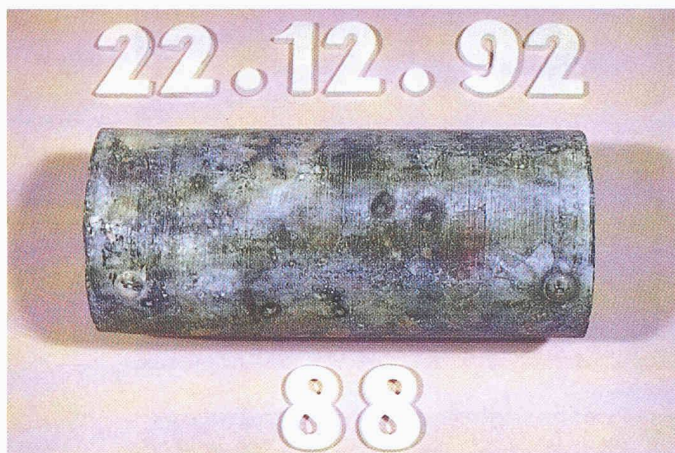
Bild 11.  
Betonprobekörper CEM I 52.5 + 10% Mikrosilica Sikacrete  
CE nach 96 Wochen Sulfatlagerung, ohne sichtbare Schäden

etwas mehr ab. Die Rissbildung mit dem Sikacretezuschlag von 10% bleibt sehr gering bis gering (Bilder 9 und 11). Die inzwischen rund vier Jahre der Sulfatbelastung ausgesetzten Prüfkörper analoger Zusammensetzung zeigen noch immer keine wesentlichen Verschlechterungen.

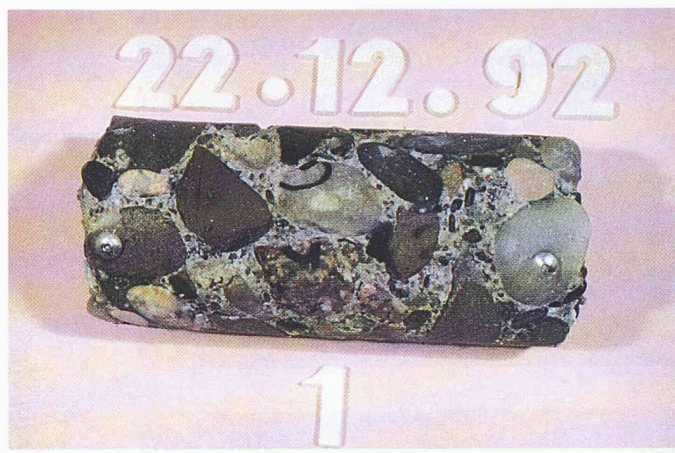
Bild 12.  
Betonprobekörper HOZ L-NW/HS 70% + Verflüssiger, nach  
111 Wochen Sulfatlagerung mit starker Oberflächenerosion

Die Betonproben mit Hochofenzementen als Bindemittel zeigen eine niedrige normalisierte Längenänderung. Die Erosion an der Oberfläche durch den Sulfatangriff nimmt erhebliche Ausmasse an. Der Abfall der Druck- und der Zugfestigkeit zeigt eine Verschlechterung durch den Mikrosilicazusatz. Der Puzzolaneffekt des
