Zeitschrift: **Schweizer Ingenieur und Architekt**

## Die Schule von Limberg

**Beschreibung der zweiten baulichen Sanierung einer Schulhauserweiterung aus den 60er Jahren, notwendig geworden, da die Sprache der Moderne ohne Vordächer dem Wetter trotz und wesentliche Qualitäten des Baus bei einer ersten Sanierung verunklärt worden waren.**

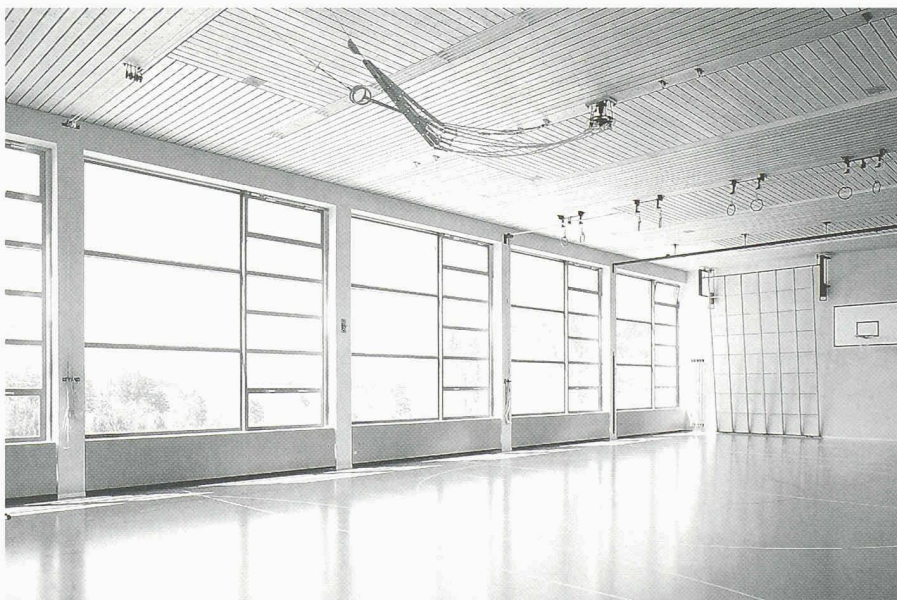
Schadhafter Aussenhof

Open-Air-Klassenzimmer - je nachdem - wurde neu als Teil des Sockels interpretiert und folgerichtig mit Betonfertigteilen saniert. Eine Beleuchtung, in die Sitzstufen eingelassen, erlaubt die Nutzung an lauen Sommerabenden auch nach der Dämmerung.

Zusätzlich wurden die bescheidene Tür, die seit der ersten Sanierung den Mehrzwecksaal vom Aussenhof mehr abtrennte denn verband, durch zwei grosse Schiebefenster Türen und die Radiatoren durch flache Bodenkonvektoren ersetzt, so dass nun das Raumkontinuum sowohl bei schlechter als auch guter Witterung erlebbar geworden ist.
