Martin Bosshard, Zürich

# Sicherheit, Effizienz und Ökologie

## Wiederaufbau der Dämme an der Reussmündung im Kanton Uri

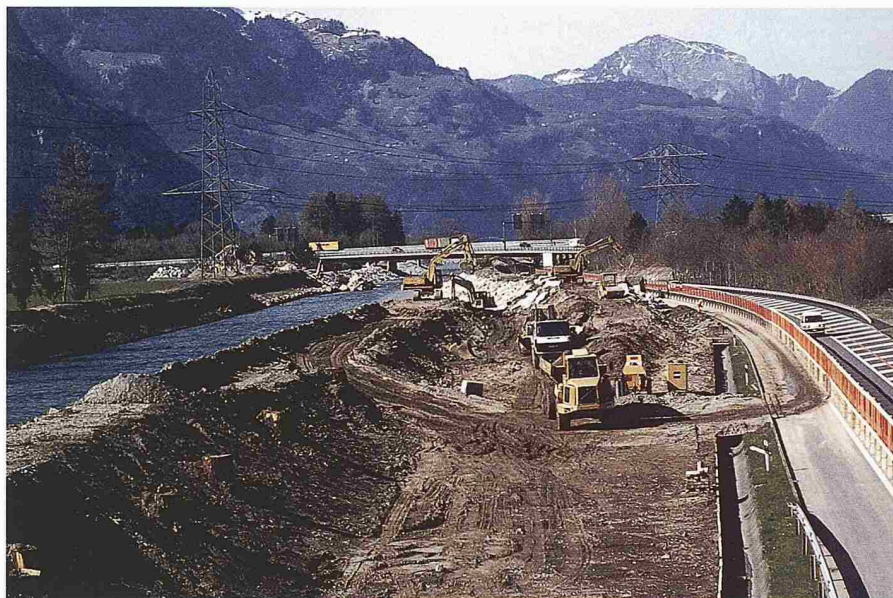
1  
Verschiebung des Reussdammes (Bild: Irène Elber)

Entlang der Autobahn waren einzelne Restflächen vorhanden, die neu dem Flussraum zugeteilt wurden. Auf einer Länge von 500 m macht die Reuss heute einen Bogen mit bis zu 15 m Ablenkung von der Geraden. Zudem konnte durch geringfügige Abstriche beim Kulturland Raum gefunden werden, der den auf 1:3 bis 3:5 abgeflachten Böschungen nun ein leichtes Schlängeln gestattete. Auch wenn es sich

dabei um kleine Korrekturen handelt, so geben sie dem Gerinne doch einen abwechslungsreicheren Charakter und lockern das Erscheinungsbild in verblüffender Weise auf (Bild 1).

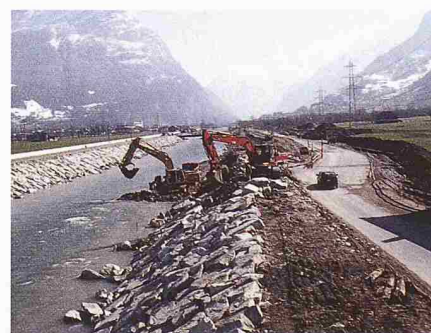
2  
Ersatz des Uferschutzes (Bild: Irène Elber)

Um die Dämme vor dem abfliessen den Wasser im Gerinne zu schützen, waren auf der ganzen Länge bauliche Massnahmen erforderlich. Die eng ineinander verkeilen Reussbollen mit Durchmessern von 20 bis 30 cm wichen einem Blocksatz mit Blöcken von 1 bis 4 t Gewicht. Insgesamt wurden dazu rund 230 000 t Blöcke benötigt (Bild 2).

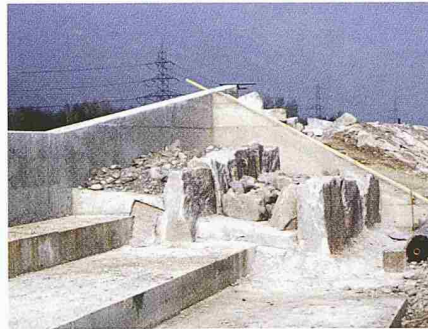
3  
Entlastungsanlage Altdorf während des Baus (links)

Für das Abfliessen der geforderte Kapazität hätten die Reussdämme massiv erhöht werden müssen, was bei den flachen Uferböschungen erhebliche Kulturlandflächen beansprucht hätte. Die vorhandene Autobahnbrücke über die Reuss beschränkte zudem durch die sehr geringe lichte Höhe die Abflusskapazität. Die Brücke anzuheben, hätte einen Neubau der Zufahrtsrampen über mehrere Hundert Meter verlangt. Statt einer Dammerhöhung wurden daher zwei Entlastungsanlagen, Altdorf und Reussdelta, konzipiert, die das Reussgerinne ab einer gewissen Abflussmenge gezielt und kontrolliert entlasten (Bild 3).

Bei der Entlastungsanlage Altdorf eignet sich eine Überflutung alle 50 Jahre - entsprechend  $620 \text{ m}^3/\text{s}$  Abfluss. Die Anlage setzt sich aus zwei rund 180 m langen Teilstücken zusammen. Auch diese in ihrer Höhe um rund 1 m reduzierten Dammabschnitte sind überströmbar ausgebildet und liegen je leicht gegen die Reuss angewinkelt plaziert. Aufgrund von hydraulischen Modellversuchen an der Versuchsanstalt für Wasserbau der ETH Zürich wurde erkannt, dass auf diese Weise eine grössere Entlastungsmenge auf einer kürzeren Strecke erreicht werden kann. Das Wasser, welches hier das Reussgerinne verlässt, ergiesst sich direkt auf die Auto-
