Vollflächig verklebte PVC-Dichtungsbahnen - ein Abdichtungssystem mit Zukunft

Zeitschrift: **Tec21**

Band (Jahr): **127 (2001)**

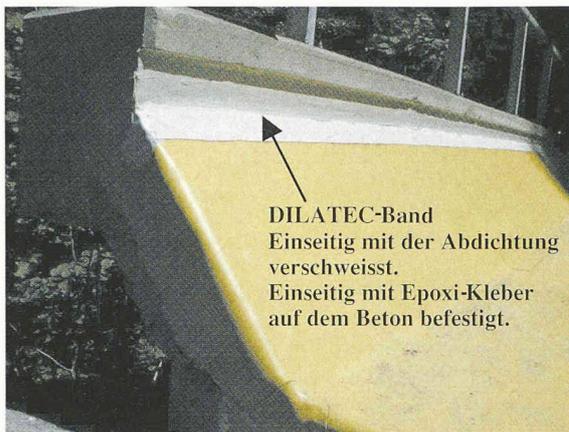
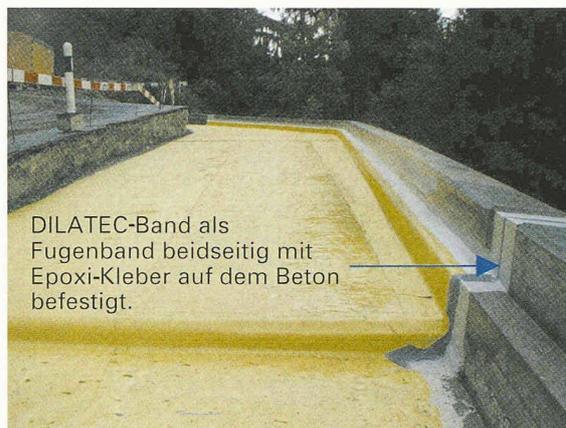
DILATEC-Band
Einseitig mit der Abdichtung
verschweisst.
Einseitig mit Epoxi-Kleber
auf dem Beton befestigt.

DILATEC-Band als
Fugenband beidseitig mit
Epoxi-Kleber auf dem Beton
befestigt.

Abgedichtete Lehnbrücken

Als Beispiel sieht man in Bild 2 abgedichtete Lehnbrücken mit speziellen Details vor dem Einbau der Schutzmatten.

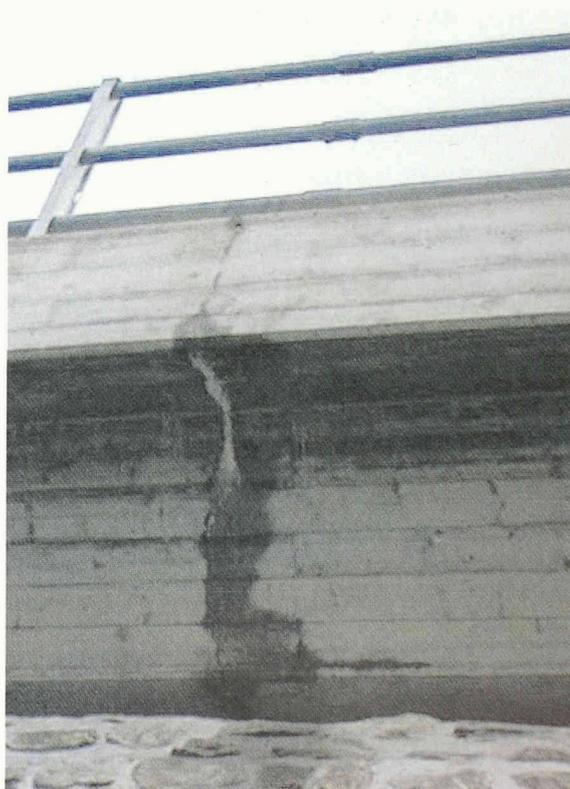
Unterwanderung aus dem nicht abgedichteten Kordon

1. Bei den Lehnbrücken gibt es vor allem bei denjenigen mit einer kleinen Auskragung immer wieder grössere Risse im Kordon, durch die das Wasser je nach Konstruktion bis zur Tragkonstruktion gelangen kann. Ein eindrückliches Beispiel ist in Bild 5 dargestellt. Bei diesem «Schadensbild» kann man auch mit einer noch so guten und fehlerfrei eingebauten Abdichtung nichts erreichen, weil diese nicht über den Konsolkopf geführt wird. Man kann aber folgende drei Konsequenzen ziehen: Entweder akzeptiert man die unästhetischen Stellen in den «Verschleissteilen» und macht

nichts, oder man beschränkt die Risse im Kordon mit konstruktiven Massnahmen. Und mit der aufwändigsten Lösung, die vor allem zur Anwendung kommt, wenn auch tragende Bauteile betroffen werden, verhindert man die Wassereindringung in diesem Bereich mit einer speziellen Abdichtung wie z.B. mit einer Beschichtung.
