**Zeitschrift:** Tec21  
**Herausgeber:** Schweizerischer Ingenieur- und Architektenverein  
**Band:** 128 (2002)  
**Heft:** 6: Beton-Lifting

**Artikel:** Beton nicht angetastet  
**Autor:** Schettler, Ulrike  
**DOI:** <https://doi.org/10.5169/seals-80368>

# Beton nicht angetastet

**Äusserlich kaum verändert: Bei der Sanierung eines Sichtbetonbaus des Zürcher Architekten Fritz Schwarz in Zürich Wiedikon wurde die Fassade so wenig wie möglich angetastet. Das Hausinnere hingegen präsentiert sich komplett neu gestaltet.**

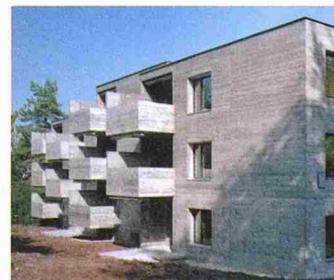
Mehrfamilienhäuser Wasserschöpfli 75/77, Zürich, ursprüngliches Baujahr 1968. Architekt Fritz Schwarz, Sanierung Galli und Rudolf, 2001 (Bilder Naas und Bisig, Basel)

Bevor mit den eigentlichen Sanierungsarbeiten begonnen werden konnte, mussten die Fassaden ausführlich gereinigt werden. Mit Wasserhochdruck wurde der Bau von jahrzehntelang angesammeltem Schmutz befreit. Danach wurden schadhafte Stellen im Beton instand gesetzt. Der Bau sollte jedoch nicht nur von den durch Korrosion bereits entstandenen Schäden befreit werden, sondern nachhaltigen Schutz erhalten. Besonders korrosionsgefährdet sind die Armierungseisen im Beton, die zu dicht unter der Oberfläche liegen. Mit Hilfe einer elektronischen Tiefensonde konnten diejenigen Eisen, die den minimalen Abstand von 2,3 Zentimeter unterschritten, geortet werden. An solchen Stellen öffnete man die Betonoberfläche und legte die Eisen frei. Nach einer Reinigung durch Sandstrahlen füllte man die Löcher mit zementösem, vor Korrosion schützendem Reprofiliermörtel. Die nachfolgende Betonkosmetik geschah mit einem auf den Beton farblich abgestimmten Feinspachtel. Dabei halfen Abdrücke von sägerohen Brettern mit Astzeichnungen, um die reparierten Stellen an die alte Oberflächenstruktur anzugleichen. Abschliessend wurde die gesamte Fassade hydrophobiert und mit einer matten, farblosen Versiegelung versehen, was für geschlossene Poren und Betonschutz sorgt.

Trotz der sorgfältigen Anpassung der Reparaturstellen an das Gesamtbild der Betonhülle sind sie teilweise sehr gut sichtbar. Besonders über den Fensteröffnungen, wo sich vermehrt Armierungseisen befinden, musste oft grossflächig repariert werden. Diese Stellen fallen auf, da die Spachtelmasse die heterogene Betonstruktur vor allem auf grossen, zusammenhängenden Flächen schlecht nachbilden kann. Die sanfte Betonsanierung hat den Bau letztlich nicht verschönert. Im Gegenteil, er wirkt nun etwas «geflickt». Die Betonfassade war es sicherlich Wert, erhalten zu werden, und keine andere Sanierungsmethode hätte dies stärker tun können. Man kann jedoch annehmen, dass diejenigen, die die Betonfassade vorher nicht mochten, sie nach der Sanierung auch nicht lieben.
