Brandschutz einer Tiefgaragendecke

M. Dietrich, Chemiker HTL, Sika Schweiz AG

Im Rahmen der Gesamterneuerung der Überbauung «Im Schwyler» in Stäfa empfahl das Bauingenieurbüro den Zustand der Tiefgarage zu überprüfen. Messungen der Betonüberdeckung der Bewehrung ergaben, dass die mittlere Betonüberdeckung der Bewehrung der Decke und Unterzüge nur 15 mm beträgt. Um den erforderlichen Feuerwiderstand von R30 zu erreichen schreibt die SIA 262 eine minimale Betonüberdeckung von 20 mm vor. Zur Korrektur der ungenügenden Betonüberdeckung wurde der Brandschutz-Spritzputz Sika-Cafco® 300 eingesetzt.

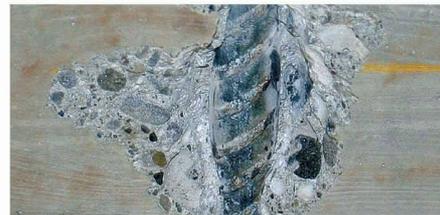
Die Karbonatisierung des Betons ist weit fortgeschritten und hat durchschnittlich eine Tiefe von 20 mm bei der Deckenuntersicht und 26 mm bei den Unterzügen erreicht. Daher sind die Bewehrungen grösstenteils nicht mehr durch die Passivierungsschicht geschützt und somit latent korrosionsgefährdet. Anhand von Sondieröffnungen konnte allerdings festgestellt werden, dass die

Bewehrung keine Korrosionsspuren aufweist (Korrosionsgrad 0) was auf den geringen Wassergehalt des Betons zurückzuführen ist. Einzig im Bereich von 2 feuchten Rissen sind die Stähle vollflächig korrodiert (Korrosionsgrad 3).

Sondieröffnung an der Deckenuntersicht. Kaum Korrosion trotz geringer Betonüberdeckung.

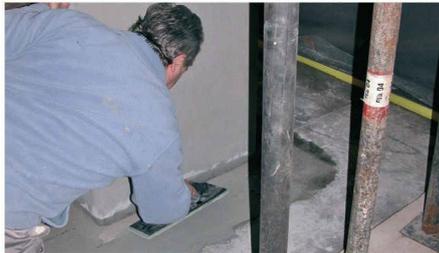
Die Bügelbewehrung der Stützen weist eine mittlere Betonüberdeckung von 30 mm und eine Karbonatisierungstiefe von 12 mm auf. An Bohrkernen aus dem Stützenfuss wurde die Chloridkonzentration in Abschnitten von 10 mm gemessen. Auf Bewehrungshöhe betrug die durch eingeschlepptes Tausalz verursachte Chloridbelastung 0,65 % (bezogen auf das Zementgewicht). Der erhöhte Chloridgehalt verursacht die Depassivierung des Stahls, die aufsteigende Feuchtigkeit erhöhte den Wassergehalt des Betons und führte partiell zur Bewehrungskorrosion.

Spachtelung der Stützenfüsse mit Sikagard®-720 EpoCem®

An den Stützenfüssen wurde der chloridbelastete Beton abgetragen und die Bewehrung entrostet. In der Folge konnte die Ausbruchstelle mit dem Sika® MonoTop®-System reprofiliert und mit einer Sikagard®-Beschichtung vor weiteren Schadstoffeinwirkungen geschützt werden. Mit diesem konventionellen Aufbau konnten die Stützenfüsse sowohl korrosionstechnisch wie auch hinsichtlich des Feuerwiderstandes auf bewährte Weise instandgesetzt werden. Zur Korrektur der Normabweichungen an der Decke und den Unterzügen wurde ein innovatives und dennoch erprob-

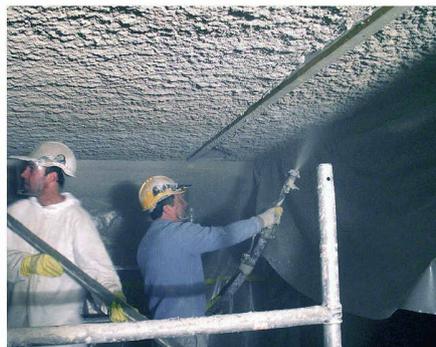
Verarbeitung von Sika-Cafco® 300 im Nassspritzverfahren.

Vor der Applikation des Brandschutz-Spritzputzes wurde die Betonoberfläche gründlich gereinigt, danach wurde der einkomponentige Haftvermittler mit Wasser verdünnt und mittels Roller aufgetragen. Der Haftvermittler soll bei der Applikation des Brandschutz-Spritzputzes klebrig sein, daher muss sowohl der minimalen wie auch der maximalen Trocknungszeit Aufmerksamkeit geschenkt werden. Der Brandschutz-Spritzputz Cafco® 300 wurde in einem Horizontal-Zwangsmischer mit Wasser gemischt. Wichtig ist die Kontrolle der Dichte. Diese wird mit Messbecher und Waage ermittelt. Die Wassermenge und die Mischzeit wurden auf eine Dichte von 670 – 770 kg/m³ eingestellt. Der Materialauftrag erfolgt im Nassspritzverfahren mit den mörtelüblichen Geräten (wie z.B. Vario Plus der Firma Wilcowa AG). Die verlangte Gesamtschichtdicke von 30 mm wurde in drei Arbeitsgängen appliziert, wobei v.a. bei der ersten Lage (ca. 10 mm Schichtdicke) eine gute Austrocknung von grosser Bedeutung war.

Dazu mussten Zwangstrockner installiert werden. Mit der zweiten Lage, die ebenfalls spritzroh belassen wurde, erhöhte man die Schichtstärke auf 20 mm. Zur Kontrolle der Schichtstärke wurden vorgängig Dachlatten (20 mm) angebracht. Als alternatives Kontrollinstrument könnten auch Einstechnadeln verwendet werden. Abschliessend wurde die letzte Lage von 10 mm aufgetragen und geglättet.

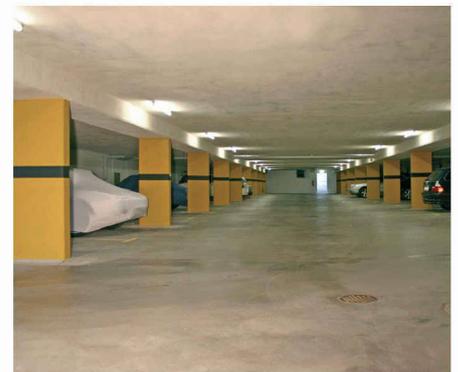
Einstellhalle nach der Sanierung mit Sika-Systemen.

Andere Massnahmen hinsichtlich der latenten Korrosionsgefährdung der Bewehrung wurden nicht getroffen, weil die Wahrscheinlichkeit von Korrosionsschäden, bei weiterhin mässiger Luftfeuchtigkeit, vernachlässigt werden darf. Zur Erhöhung des Feuerwiderstandes wurde die Betonoberfläche gereinigt, grundiert und der Brandschutz-Spritzputz Cafco® 300 aufgetragen. Die Wände wurden abschliessend mit einer weissen Sikagard®-Beschichtung optisch aufgewertet. Eine deutlich hellere und freundlichere Einstellhalle ist das Resultat.
