Zeitschrift: Tec21
Herausgeber: Schweizerischer Ingenieur- und Architektenverein
Band: 133 (2007)
Heft: 48: Kolumba

Artikel: Implantiert
Autor: Buchli, Jürg
DOI: <https://doi.org/10.5169/seals-108198>

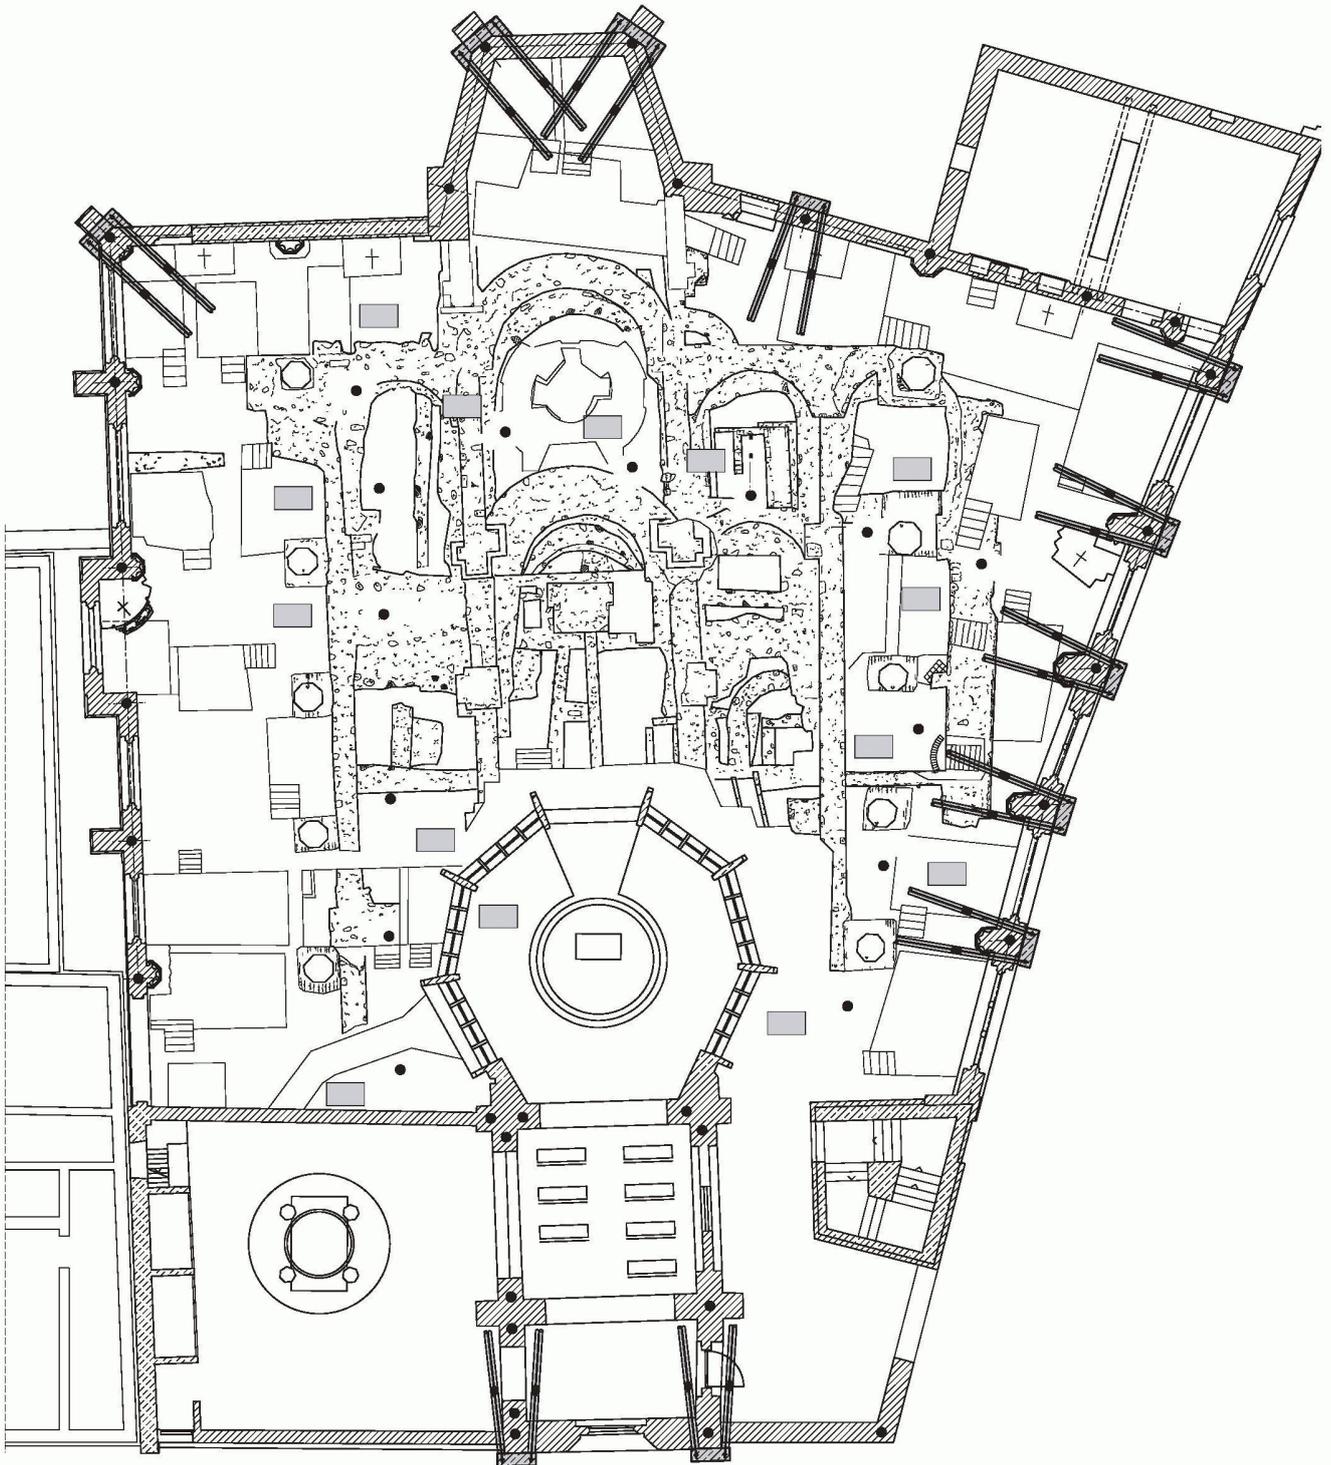
22 Grundriss mit den Implantaten im alten Mauerwerk und den Stützen im Innenraum des Grabungsfeldes. Sie bestehen alle aus dickwandigen Stahlrohren mit 300 mm Durchmesser. Erstere sind mit einem Chromstahlmantel umhüllt, Letztere mit einem Brandschutzmörtel verkleidet

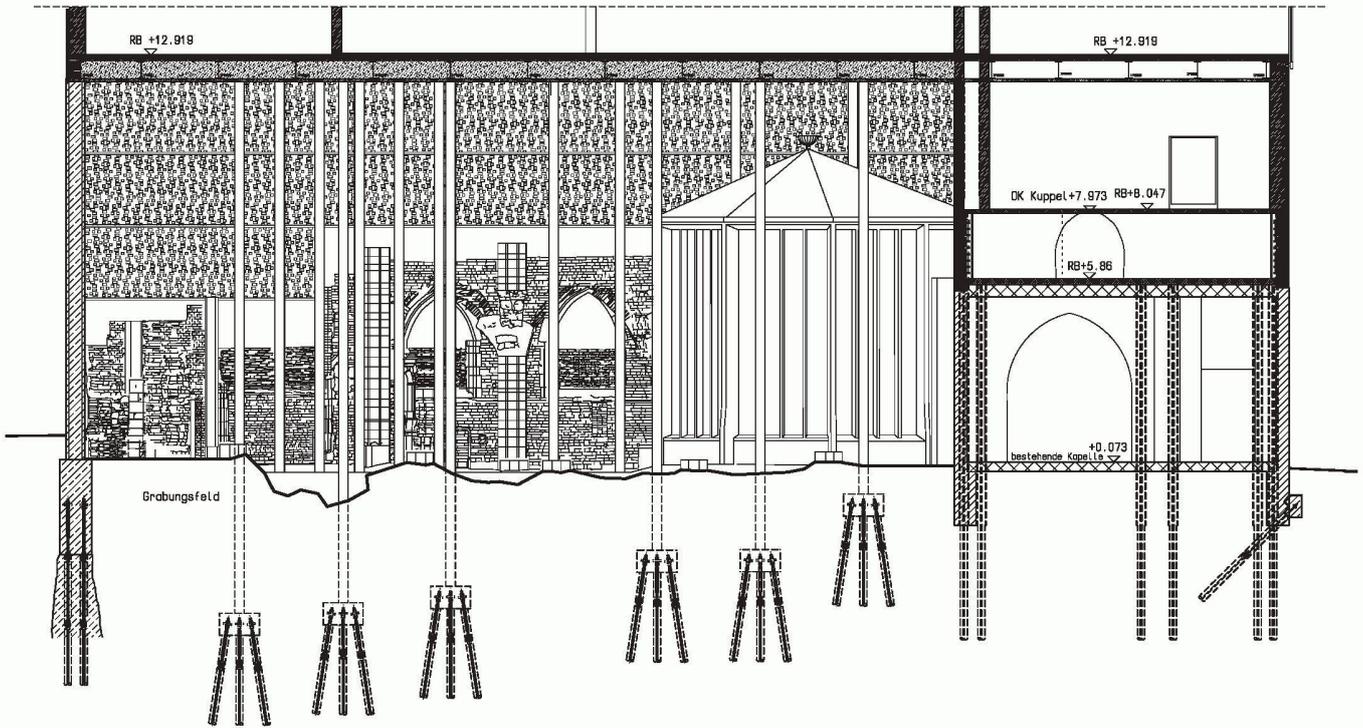
23 Längsschnitt durch das Grabungsfeld: Die Innenstützen mit Brandschutzverkleidung ruhen jeweils auf dem Joch einer Dreibein-Pfahlgruppe
24 Geneigte Gewi-Pfähle verhindern ein Ausknicken der im alten Mauerwerk eingebohrten Implantate. Diese Stützen überragen die Kronen der Ruinenmauern und übernehmen die Lastabtragung im Bereich des «Pullovermauerwerks»

Die schlanken Stützen im Innern des Grabungsfeldes bestehen ebenfalls aus dickwandigen Stahlrohren. Sie sind mit einem Brandschutzmörtel verkleidet und ruhen jeweils auf dem Joch einer Dreibein-Pfahlgruppe (Bild 23). Ihre individuelle Platzierung nimmt Rücksicht auf die Funde, die darüberliegende Raumeinteilung und architektonische Aspekte. Die baustatischen Belange waren bei weitem nicht allein für die Platzierung bestimmend.

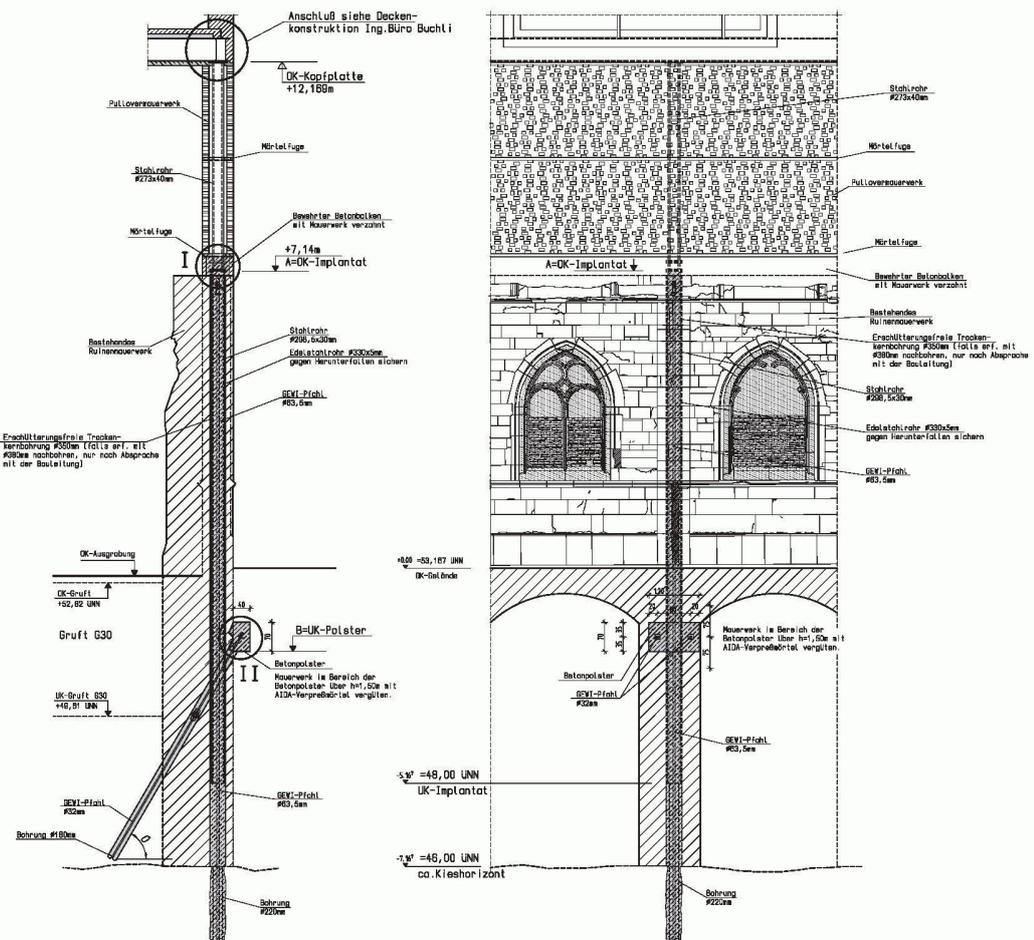
24

Querschnitt Implantat 3
M 1:50

Ansicht Implantat 3
M 1:50

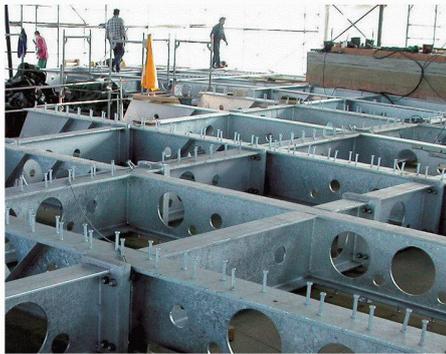
25 Kräftige, steife, engmaschige, biaxiale Stahlträgerroste binden den ganzen Grundriss in der Zwischendecke ohne Bewegungsfugen zusammen
26 In der Ebene der Stahlträgerroste sind sämtliche Installationsleitungen untergebracht, die Stege der Stahlträger mussten entsprechend perforiert werden

Die unregelmässig angeordneten Fundationen mussten durch geeignete Deckensysteme auf einen für das neue, fugenlose Mauerwerk verträglichen Nenner gebracht werden. Schwere Betondecken mit ihren bekannten Schwind- und Kriecheigenschaften hätten unlösbare Probleme verursacht. Für die Decken wurden stattdessen steife, kräftige, engmaschige und biaxiale Stahlträgerroste gewählt, die ohne Bewegungsfugen den ganzen Grundriss zusammenbinden (Bild 25). Über den Trägerrosten befindet sich jeweils eine dünne Betonplatte ($d = 120 \text{ mm}$). Dort, wo der darunterliegende Hohlraum nicht mit Dämmmaterial gefüllt ist, wurde ein leichtes Trapezblech als verlorene Schalung verwendet. Der hergestellte Verbund mit dem Trägerrost erhöht die Steifigkeit der Deckenkonstruktion und verhindert zugleich das grossflächige Schwinden, indem eine feinere und damit günstigere Rissverteilung gewährt wird. Die Deckenuntersicht wird von einer nur 10 cm dicken, am Stahlträgerrost aufgehängten Mörteldecke gebildet. Im Zwischenraum sind sämtliche Leitungen untergebracht (Bild 26).

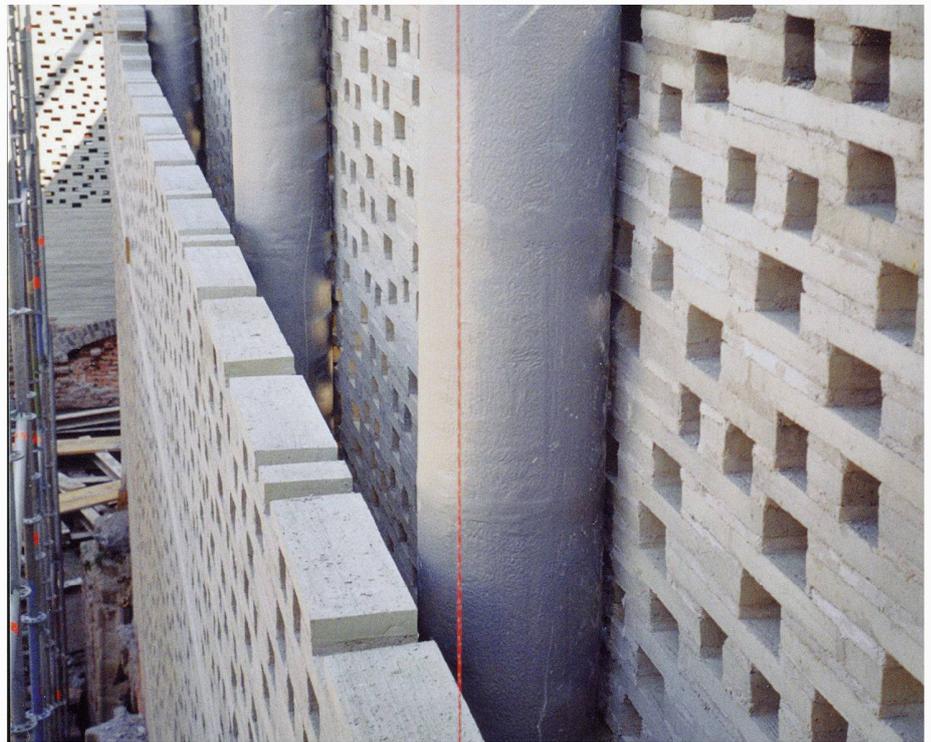
27 Die Pullovermauerwerk-Zone auf halber Fassadenhöhe besteht aus zwei Einsteinwänden im Abstand von 30 bis 40 cm mit gespreizten Stossfugen. Sie trägt nur sich selbst; die Verlängerungen der tragenden Implantate befinden sich als Stützen im hohlen Zwischenraum (Bilder und Pläne: Jürg Buchli, Ingenieurgesellschaft Buchli/Schwab und Lemke Haldenstein/Köln)

Die bestehenden, historischen Bauteile samt Kapelle im Südwesten wurden überbaut, ohne selbst belastet zu werden. Entsprechend steife, neue Abfang-Konstruktionen liegen praktisch fugenlos oben auf den Ruinenwänden und leiten die Lasten aus dem darauf stehenden, selbsttragenden Mauerwerk in die Implantate ab. Der Raum zwischen alt und neu, der allfällige Durchbiegungen des Abfangriegels auffangen könnte, ohne die darunterliegenden Bauteile zu belasten, ist praktisch auf Null geschrumpft. Dadurch kann das historische Mauerwerk trotz Lastabfangung belastet werden – doch schädliche Einwirkungen sind in Anbetracht der geringfügigen Belastung nicht zu erwarten. Ausserdem konnte die Konstruktion auf diese Weise den architektonischen Bedürfnissen gerecht werden.
