Zeitschrift: Tec21
Herausgeber: Schweizerischer Ingenieur- und Architektenverein
Band: 133 (2007)
Heft: 25: Über Brücken

Artikel: Historische Bögen
Autor: Schlegel, Roger / Stahel, Roger
DOI: <https://doi.org/10.5169/seals-108136>

HISTORISCHE BÖGEN

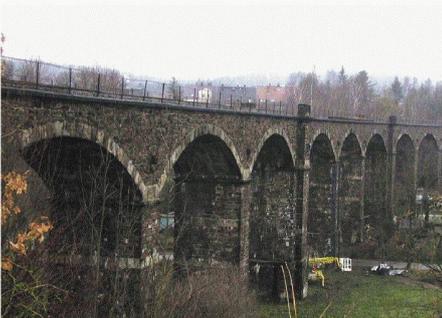
06 Viadukt Niederwiesa

eigenschaften, wie Festigkeit und Steifigkeit, zu beachten. Auch Strukturschädigungen und Imperfektionen, wie im vorliegenden Fall bleibende Pfeilerschiefstellungen, müssen im FE-Modell Eingang finden. Der Pfeiler 4 des Viaduktes Niederwiesa (Bilder 6 und 7) wies erhebliche Schäden auf. Vermutlich ist während einer strassenseitigen Baumassnahme eine Veränderung der Gründungssituation eingetreten. Mittels 3-D-Berechnungen konnte unter Annahme einer Verschieblichkeit im Fundament die vermessene Pfeilerschiefstellung nachvollzogen werden. Die daraus resultierende Zwangsbeanspruchung führte in der Folge zur Gefügeflockerung, und es stellten sich erhebliche Risse im Pfeiler ein. Der Pfeiler wurde mittels umlaufend verspannter Rundstäbe über die gesamte Pfeilerhöhe gesichert. Die zusätzliche Belastung des Pfeilers 4 sowie der angrenzenden Bögen infolge der Stützenverschiebung konnte in den Berechnungen zum Standsicherheitsnachweis berücksichtigt werden.
