Kolonie im Wandel

Zeitschrift: **Tec21**

Heft 6: **Denkmäler sanieren**

KOLONIE IM WANDEL

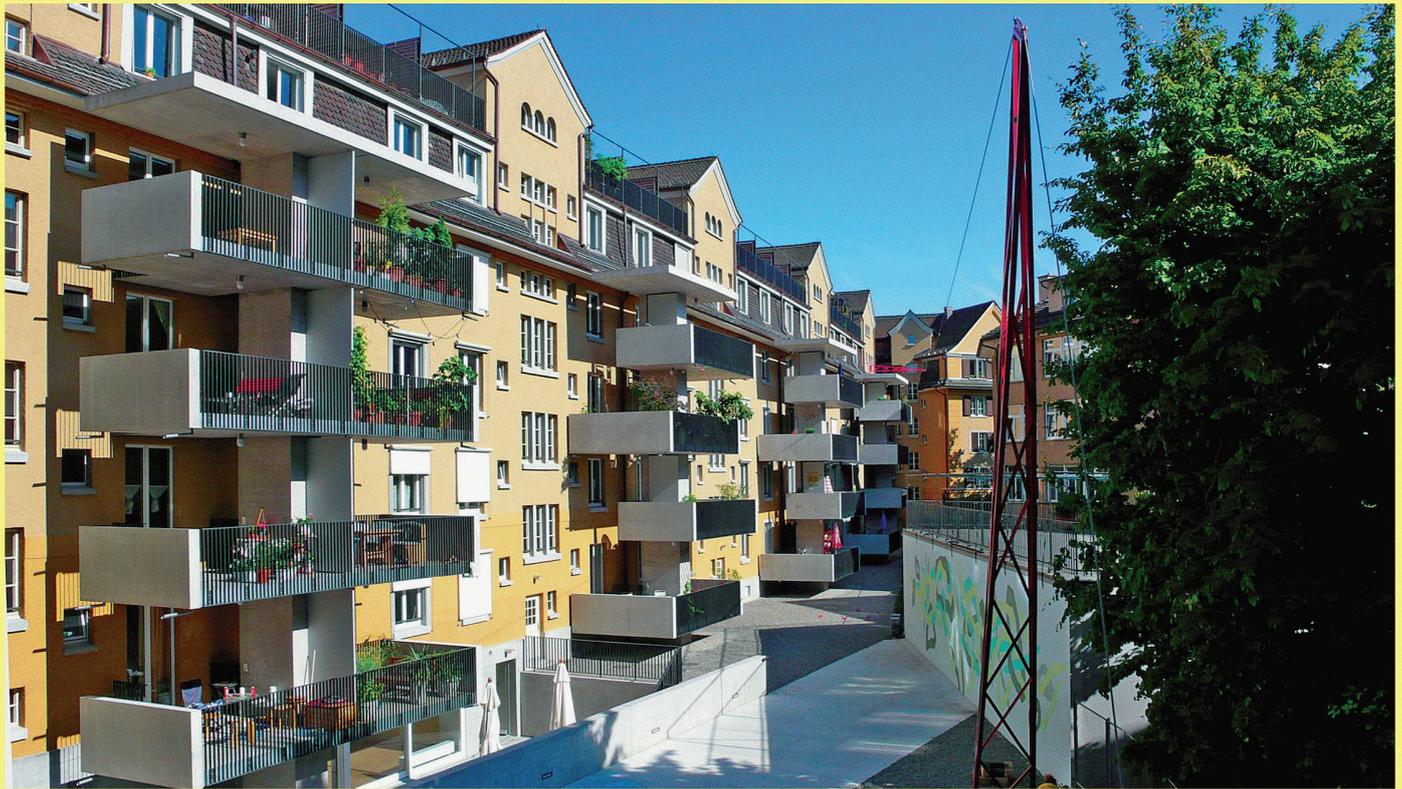
01 Wohnkolonie «Industrie 1», Hofansicht nach dem Umbau (Bild: Pfister Schiess Tropeano Architekten AG / Selami Sahin)

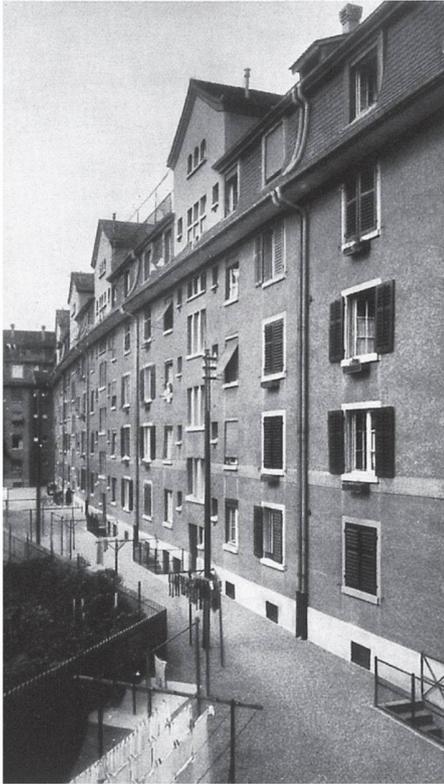
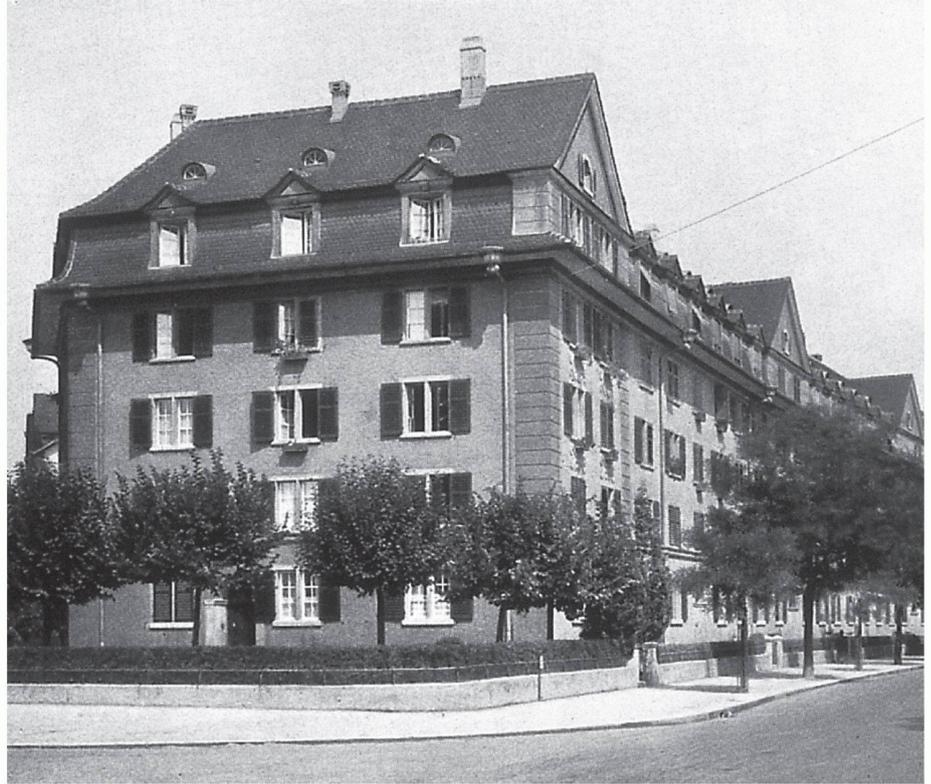
02

02+03 Hof- und Strassenansicht 1935. Die Wohnkolonie «Industrie 1» wurde 1913–1945 im Auftrag der BEP von den Architekten Eduard Hess und Peter Giumini erbaut, heute ist sie im kommunalen Inventar für schützenswerte Bauten aufgeführt (Bilder: «25 Jahre Baugenossenschaft des eidgenössischen Personals Zürich 1910–1935», interne Publikation)

Die Kolonie «Industrie 1» der BEP befindet sich im Zürcher Kreis 5 an der Röntgenstrasse. Erbaut wurde die quartiertypische Blockrandbebauung zwischen 1913 und 1915. Die Architekten Eduard Hess und Peter Giumini errichteten das markante Volumen im moderaten Reformstil der Zeit auf dem Trasse der einstigen Nordostbahn. Die fünfstöckige Zeile, deren leichte Krümmung sich in acht Häuser gliedert und zum Röntgenplatz hin eine Frontseite ausbildet, stellte seinerzeit einen Massstabssprung innerhalb der Struktur des Arbeiterquartiers dar. Die Genossenschaft war sich bewusst, dass die Sanierung grösstmögliche Sorgfalt erfordert. Sie schrieb deshalb 2003 einen Studienauftrag aus. Die Jury mit Beteiligung der städtischen Denkmalpflege erkor den Vorschlag von Pfister Schiess Tropeano & Partner Architekten zur Ausführung.

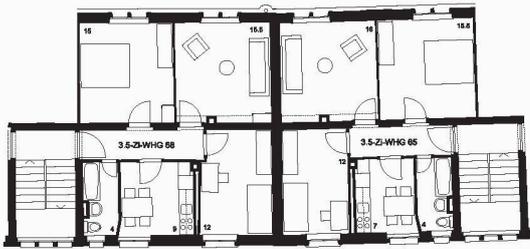
10

10+11 Wohnungsgrundrisse Mst. 1:33 vorher – nachher: Nach der Zusammenlegung von zwei kleinen Wohnungen zu einer grossen blieb die Lage von Küche und Bad weitgehend unverändert, der Wohnbereich befindet sich neu auf der Hofseite

Die Architekten organisierten die Grundrisse neu. Die Wohnflächen erfuhren eine substanzielle Vergrösserung, indem die nicht tragenden Brandmauern teilweise entfernt und zwei Kleinwohnungen aus jeweils benachbarten Häusern zu einer grossen vereint wurden. Viele der neuen Wohnungen erschliessen sich nun von zwei Treppenhäusern. In einer geschickten Neuinterpretation zonierten die Architekten die Wohnungen in einen öffentlichen Wohn- und einen intimeren Zimmerbereich. Ersterer findet sich hofseitig: Durch die Entfernung der Korridorwand und der Brandmauer präsentiert er sich als grosszügig kombinierter Wohn- und Essraum mit integrierter Küche. In der ursprünglichen Zellenstruktur zur verkehrsberuhigten Röntgenstrasse befinden sich nun sämtliche Schlafräume. Atmosphärisch, handwerklich und auch räumlich zeichnen sich die Wohnungen durch eine hohe emotionale Komponente aus, wie sie gerade in Neubauten oft fehlt. In der stimmungsvollen Innenraumgestaltung behaupten sich sorgsam restaurierte Teile wie das Holzwerk in einer neuen Grundrisskonfiguration. Zur spannungsreichen Dialektik von Alt und Neu gehören die Verwendung von zeitgenössischen Materialien – wie Eichenparkett in den Wohnbereichen, farbige Linoleumböden in den Zimmern und Steinzeugbeläge in den Nasszellen – sowie die massgeschneiderten Schreinerarbeiten für die Küchen, Bäder und Einbauschränke. Die hinsichtlich Farben und Oberflächen im Sinne der Entstehungszeit wiederhergestellten Treppenhäuser lassen den Kraftakt nicht erahnen, der nötig war, um die unterschiedlichen

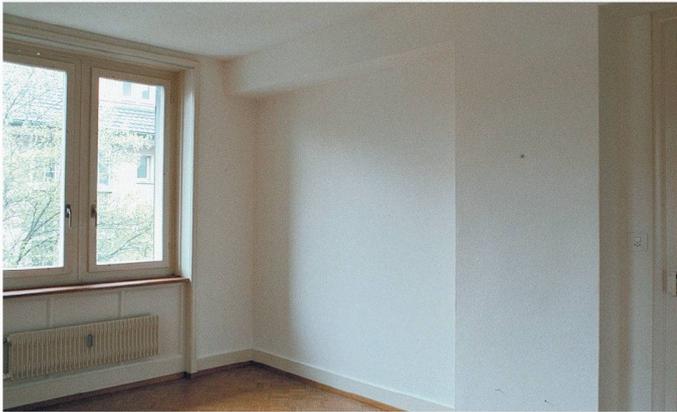
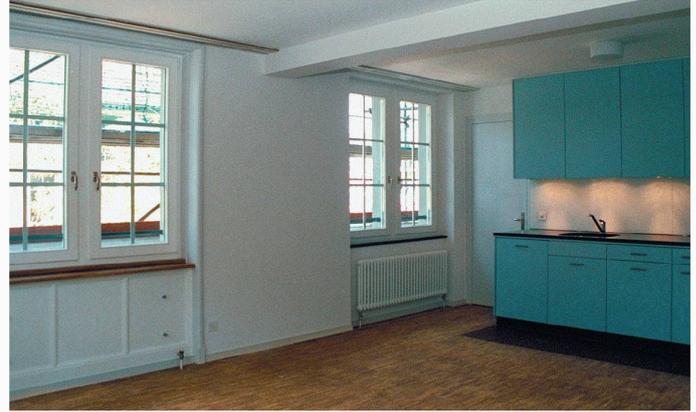
12

12+13 Innenansichten vorher – nachher: Die Brandmauer zwischen den Wohnungen wurde partiell abgebrochen, die Fenster entsprechend dem Urzustand wieder mit Sprossen versehen (Bild: Pfister Schiess Tropeano Architekten AG)

Anforderungen der Feuerpolizei und der Denkmalpflege sowie die Vorschriften für behindertengerechtes Bauen in Einklang zu bringen. Eine grosse Herausforderung stellte der interne Schallschutz dar. Das Einbringen von zusätzlicher Masse auf die alten Ton-Hourdisdecken war wegen deren beschränkter Tragfähigkeit nur nach Einbau einer innovativen Verstärkung möglich (vgl. nächsten Artikel). Dass die Architekten die Fenstersprossen, die seit den 1960er-Jahren fehlten, auf Verlangen der Denkmalpflege rekonstruieren mussten, ist schwer nachvollziehbar. Offensichtlich wird damit der trügerisch schöne Schein einer Bildwirkung beschworen, der kaum als eigentlicher Träger des Denkmalwerts des Gebäudes fungiert. Exemplarisch drängt solches Handeln die Frage auf, inwieweit sich das denkmalpflegerische Alltagsgeschäft eigentlich der Restauration widmet oder sich allmählich zur Rekonstruktion hin verschiebt. Umso ärgerlicher ist die Verordnung, als – um das Putzen zu erleichtern – auf eine Minimalversion mit lediglich aussen aufgeklebten Sprossen zurückgegriffen werden musste. Ganz zum Nachteil der Bewohnerschaft, deren Aussicht nun von der Rückseite plumper Klebesprossen beeinträchtigt wird.
