Zeitschrift: Tec21
Herausgeber: Schweizerischer Ingenieur- und Architektenverein
Band: 134 (2008)
Heft: 13: Seilbahnen

Artikel: Sicher am Seil
Autor: Oplatka, Gábor
DOI: <https://doi.org/10.5169/seals-108909>

SICHER AM SEIL

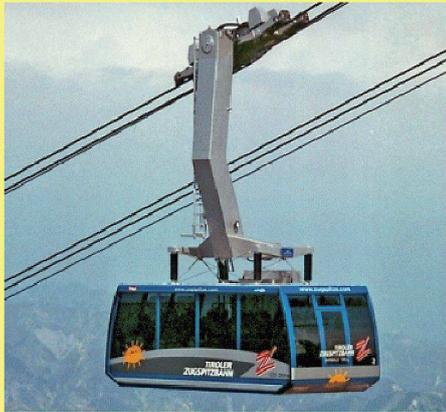
01 Pendelbahn: Die zwei mit Trageilbremsen an den Laufwerken ausgerüsteten Fahrzeuge fahren auf je zwei Trageilen und werden von einem Zugseil im Gegentakt bewegt. Fahrgeschwindigkeit 10 m/s im Feld und 7 m/s bei der Stützenüberfahrt (Bild: CWA)

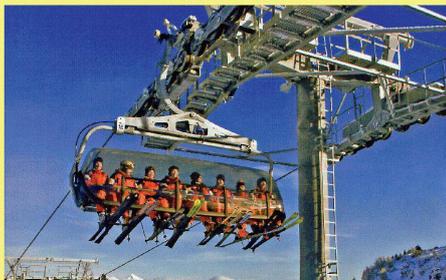
03 Sesselbahn mit kuppelbaren Klemmen: Die Sessel mit bis zu 8 Personen Fassungsvermögen, die in den Stationen vom Förderseil abgekuppelt werden, können mit Wetterschutzhauben und Sitzheizung ausgerüstet werden. Fahrgeschwindigkeit 5 m/s auf der Strecke, 0,5 m/s im Ein- und Aussteigebereich (Bild: Doppelmayr)

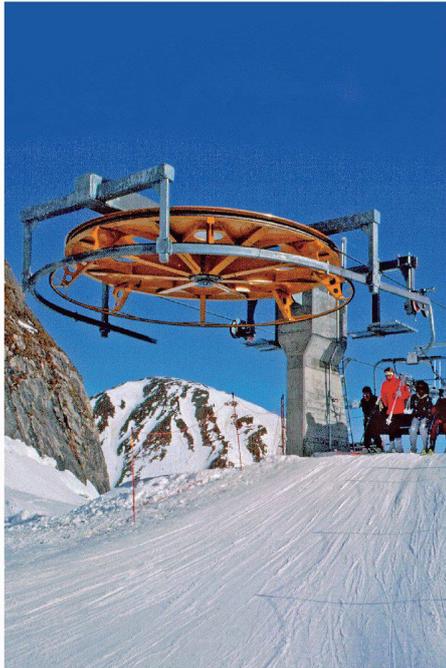
04 Sesselbahn mit fix gekoppelten Klemmen: Die 2 bis 4 Personen fassenden Sessel werden bei voller Fahrgeschwindigkeit (bis 2.0 m/s für Skifahrer und 1.6 m/s für Fussgänger) bestiegen und verlassen. Im Bild eine gut angelegte Ausstiegsstelle für Skifahrer (Bild: Doppelmayr)

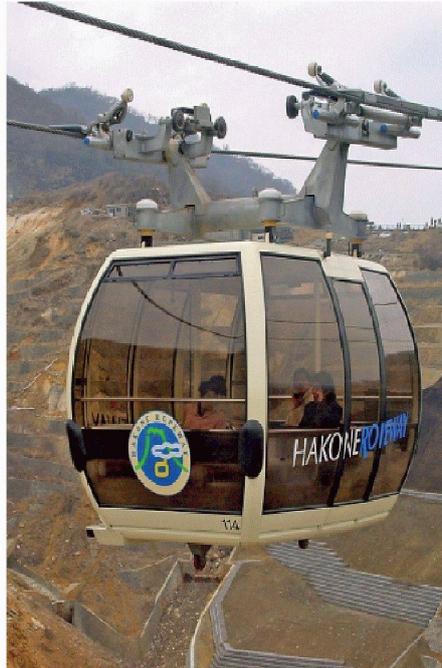
05 Funitel: Umlaufbahn mit zwei synchron laufenden Förderseilen. Sie haben eine grössere Windstabilität und Freiheit zu Längsschwingungen als Gondelbahnen. Die bis 30 Personen fassenden Fahrzeuge werden in den Stationen von den Seilen abgekuppelt (Bild: CWA)
