**Zeitschrift:** Tec21  
**Herausgeber:** Schweizerischer Ingenieur- und Architektenverein  
**Band:** 134 (2008)  
**Heft:** 33-34: Arenenberg

**Artikel:** Sorgfältige Bergung  
**Autor:** Gadiant Hansjörg  
**DOI:** <https://doi.org/10.5169/seals-108954>

# SORGFÄLTIGE BERGUNG

Ein Jahrhundert lang war der Lustgarten der Hortense de Beauharnais, Königin von Holland und Mutter Napoleons III., vergessen. Im Wortsinn verschüttet, lag er unter einer dicken Decke Aushub begraben und wurde langsam von einem Wald überwachsen. Der Hinweis einer Expertin und die vereinten Anstrengungen aller Beteiligten haben dieses gartenhistorische Juwel wieder auferstehen lassen.

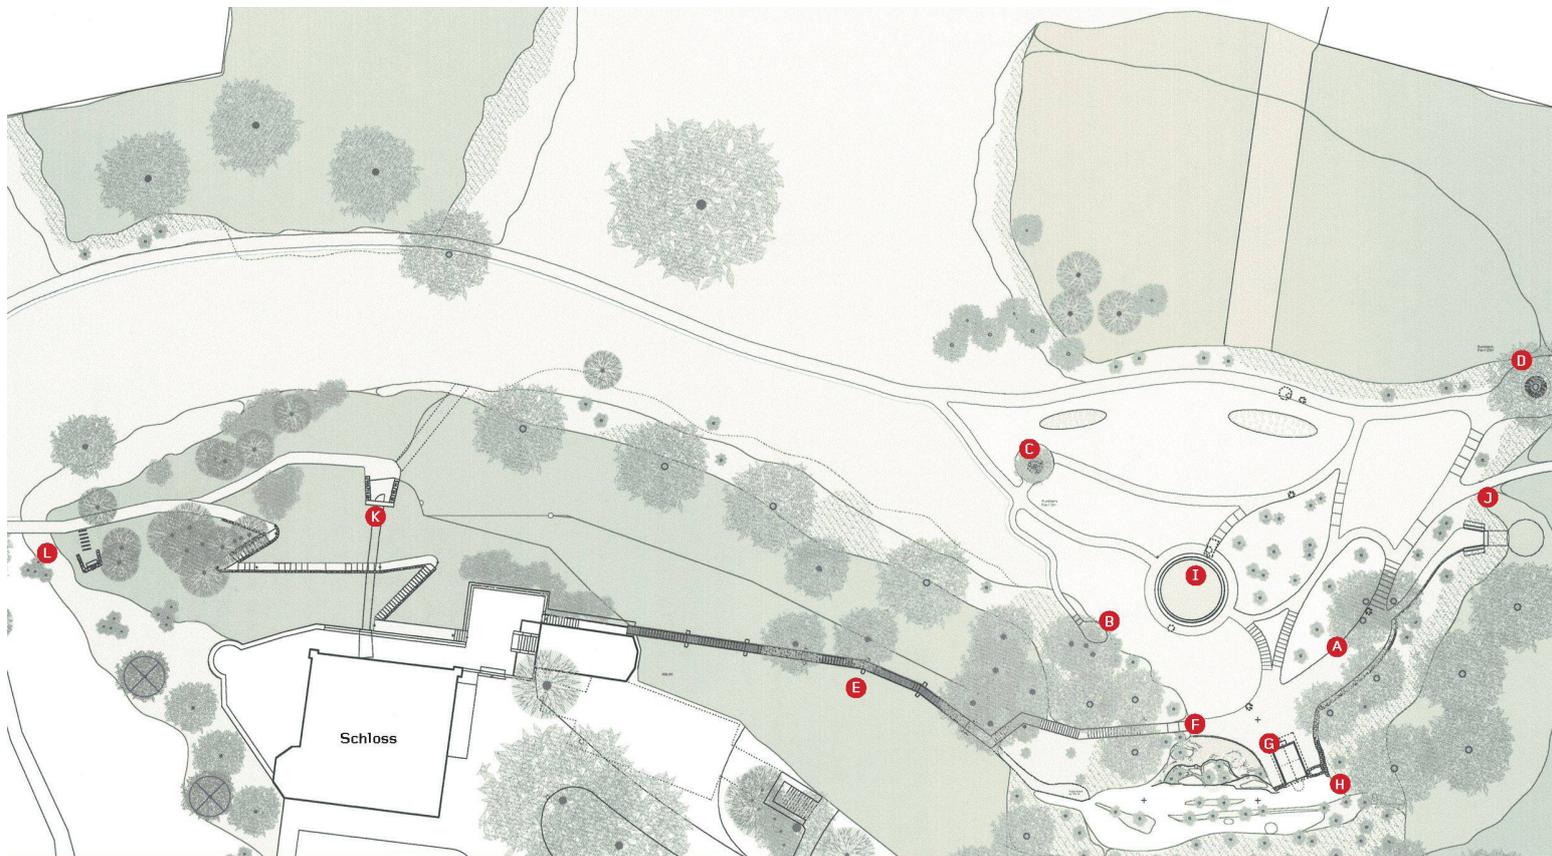
01

**01** Plan des Parks: A Promenade, B Musikkanzel, C Rotunde, D Waldschule, E Treppe zur Kapelle, F Grotte «Eugénie», G Eremitage, H Kleine Grotte, I Springbrunnen, J Eiskeller, K Latrinestollen, L Grotte West, Mst. 1:900

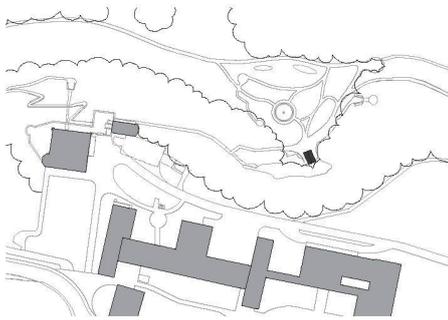
02

**02** Situationsplan mit Schloss und Nebenbauten, Mst. 1:3500

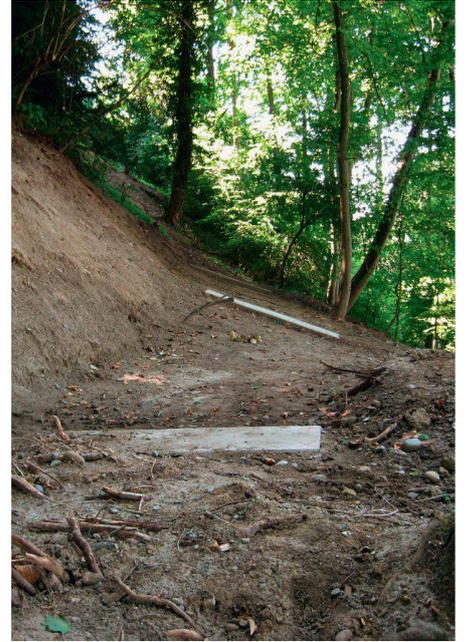
07

**07** Trasse der Treppe mit Fundamentriegeln (Bild: Aldo Rota)

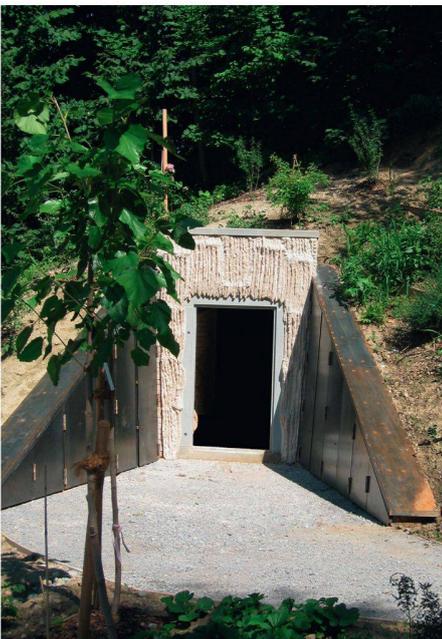
10

**10** Eingang zum Eiskeller (Bild: Aldo Rota)

arbeiten vorgenommen. Beim Eiskeller musste ausser der Sanierung des Gewölbes der Zugang neu gebaut werden; eine Fassung mit Stahlplatten in Analogie zur noch erhaltenen Eisentür macht den zeitgenössischen Eingriff sichtbar. Das Becken des Springbrunnes musste neu gebaut werden: Entsprechend der ursprünglichen Bautechnik wurde es neu gemauert und mit der historisch belegten Asphalttschicht abgedichtet. Auch die Speisung entspricht dem ursprünglichen Zustand, wird der Springstrahl doch von einer der vorhandenen Zisternen beim Schloss gespeist. Der fehlende Beckenrand schliesslich musste nach den historischen Abbildungen wiederhergestellt werden.

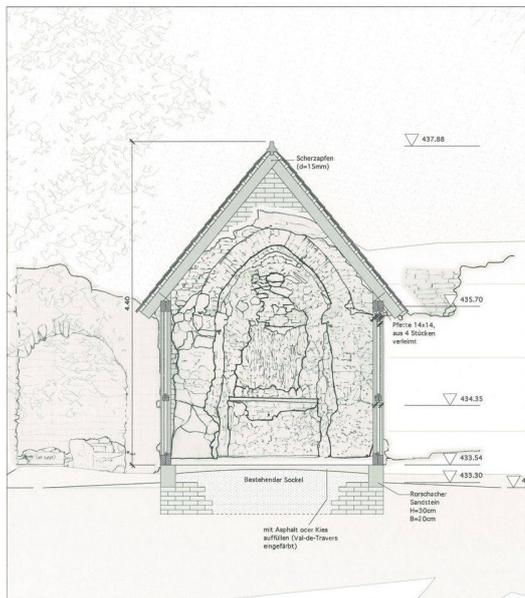
13 Querschnitt der Eremitage mit Ansicht der in Tuffstein gestalteten Apsis, Mst. 1:100

Das Eremitagehäuschen war durch die Rückwand lokalisiert und in seinen Schnittdimensionen nachweisbar. Zudem gab es eine alte Fotografie, die das Material und einzelne Details der Gestaltung erahnen liess. Nach diesem Befund entwarfen die Architekten die neue Eremitage und liessen sie als Holzständerbau in Thurgauer Eiche bauen und mit Zedernschindeln eindecken. Zu den traditionellen Zimmermannstechniken gesellte sich ein technologisches Element: die mit CNC-Frästechniken ornamentierten Paneele und Türen. Eingefräst ist ein leicht an keltische Ornamentik erinnerndes Muster, das die Flächen strukturiert und die Eremitage mit einem Hauch von Rätselhaftigkeit mystifiziert.

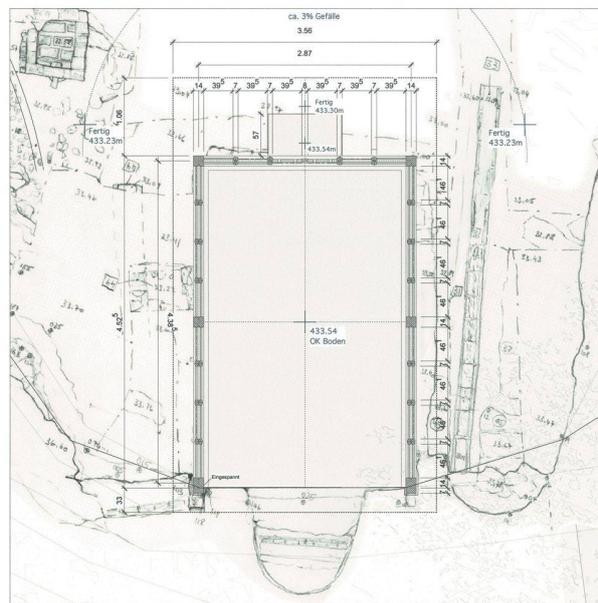
14 Grundriss der Eremitage, Mst. ca. 1:100

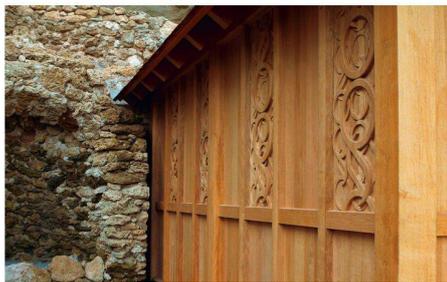
15 Die Eremitage mit der Kleinen Grotte (H auf dem Parkplan) (Bild: Heinrich Helfenstein)

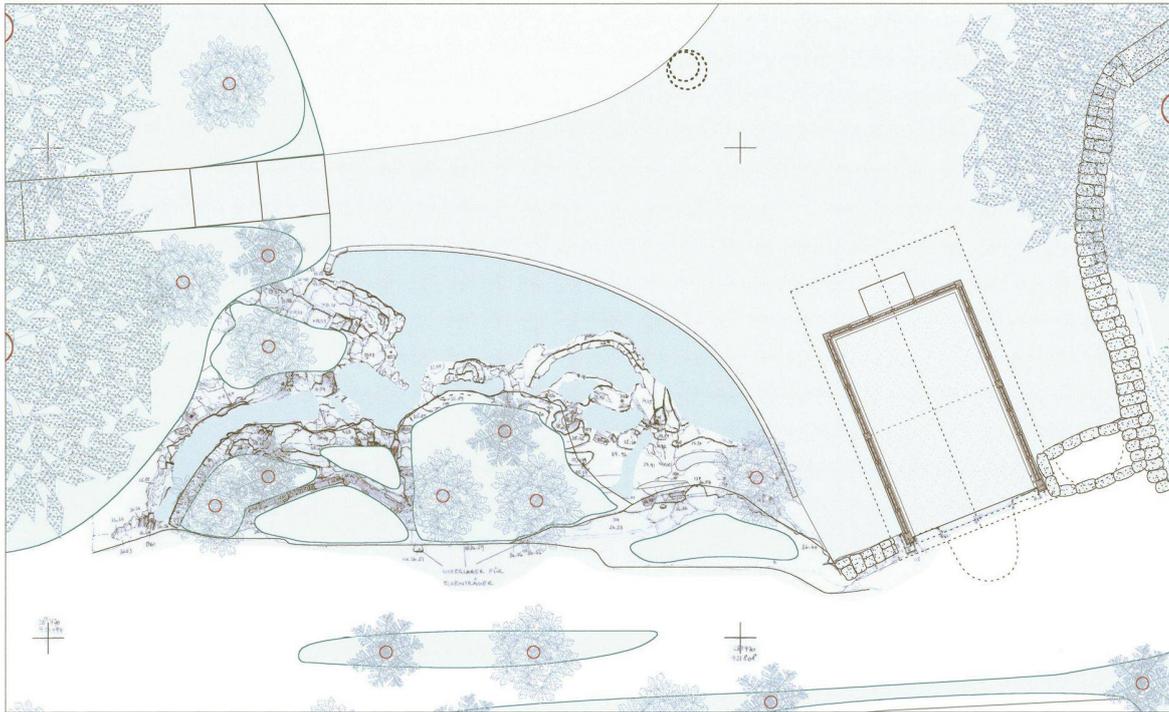
16 Grundriss der Grotte, Mst. ca. 1:150

Mit der Sanierung der Grotte wurde der Stuckateur und Gipser Stefan Meier betraut, der eine reiche Erfahrung mit der Wiederherstellung dieses in der Belle Epoque so beliebten Gartenelements hat. Für die Verkleidung beschaffte er Wasserkalke und Tuffsteinbrocken vor allem aus Slowenien. Die Grotte war ursprünglich mit Steinen aus der Hölloch-Grotte im Muothatal ausgekleidet gewesen, die heute nicht mehr zur Verfügung stehen. Angeleitet von dem einzigen erhaltenen Bild, arrangierte er die Steine in malerischen Vor- und Rücksprüngen, geschickt die Schönheiten der Volumen und Strukturen herausstellend. Dahinter speist ein System aus Wassertanks und -leitungen die Wand, die sich nach und nach bemoosen wird. Zusammen mit dem neu gepflanzten Besatz wird sich das mit einer melancholischen Färbung komponierte Bild des ausgehenden 19. Jahrhunderts wieder einstellen.

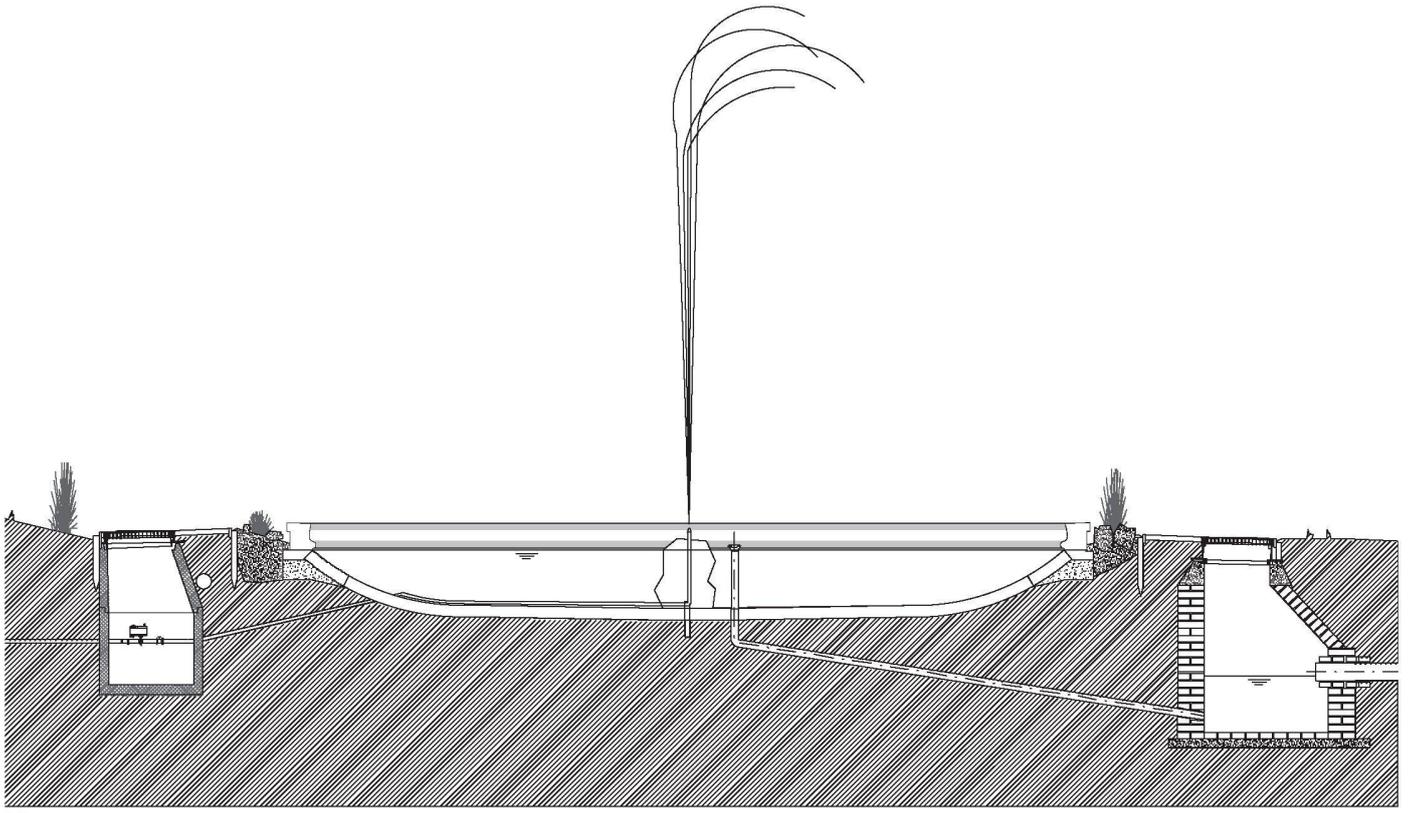
17

- 17** Querschnitt des Springbrunnens mit Kontrollschächten für Speisung (links) und Ablauf, Mst. 1:75  
**18** Grundriss und Schnitt des Eiskellers mit neuem Zugang, Mst. 1:75  
 (Pläne: Stauffer & Hasler Architekten)  
**19** Treppe zur Kapelle (Ausschnitt), Mst. ca. 1:75.  
 Detail: Bewehrung und Verankerung der Fundamentriegel für die Stützen  
 (Plan: Stauffer & Hasler Architekten)  
**20** Visualisierung der Treppe zur Kapelle  
 (Bild: Stauffer & Hasler Architekten)

Der Fund des Springbrunnens war ein Glücksfall. Aufgrund der Position im historischen Plan wurde mit einem Schaufelbagger ein Graben angelegt, der unter einer vier Meter dicken Schicht aus Erdreich direkt auf die Reste des Brunnenbeckens stiess. Dabei fand man nicht nur das Becken mit einem Durchmesser von 7.6 Metern, sondern auch sein Zentrum mit Zu- und Abfluss sowie einen Kontrollschacht. Die unterschiedlichen Schichten legten nahe, dass der Brunnen in einer ersten Phase wohl von Menschenhand mit einer lehmigen Erde abgedeckt wurde, auf der sich später der Humus eines Wald- oder Wiesenbodens gebildet hatte. Erst über dieser Schicht lag die etwa 3.5 Meter dicke Schuttschicht des Aushubs, der beim Bau der landwirtschaftlichen Winterschule von 1973/74 anfiel. Die Zu- und Ablaufrohre waren mit Holzstöpseln verschlossen, was auf eine sorgfältige Stilllegung schliessen lässt. Auch die Tatsache, dass der ganze Brunnenrand vor der Überdeckung völlig entfernt wurde, legt den Schluss nahe; erhalten war sein Fundament, das darauf hindeutete, dass der Rand etwa 30 bis 40 cm breit gewesen sein dürfte. Das Becken war sorgfältig aus Backsteinen gemauert und mit einer Lage aus Gussasphalt und Feinkies abgedichtet. Zu Beginn des 19. Jahrhunderts waren Asphalt oder Natur-Bitumen ein ungewöhnliches Dichtungsmittel. Belegt ist ihre Verwendung um 1839 zusammen mit Kies oder Sand als Abdeckung von Trottoirs. Kurz nach der Schenkung – so kann nur vermutet werden – wurde der Brunnen stillgelegt und abgedeckt.
