Zeitschrift: Tec21
Herausgeber: Schweizerischer Ingenieur- und Architektenverein
Band: 134 (2008)
Heft: 45: Ökologie und Baukultur

Artikel: Massanzug
Autor: Hasche, Katja
DOI: <https://doi.org/10.5169/seals-109004>

MASSANZUG

Langenthal ist «Energierstadt». Dieses Label zeichnet Städte aus, die sich überdurchschnittlich stark in der kommunalen Energiepolitik engagieren. Als erstes öffentliches Gebäude hat die Stadt Langenthal nun das im kommunalen Inventar schützenswerter Bauten verzeichnete ehemalige KV-Schulgebäude nach Minergie-Standard saniert. Weil der Architekt bei der Dämmung auf die sorgfältig proportionierte Fassadenstruktur und auf ein Sgraffito Rücksicht nahm, ist für den Bau von 1951 ein Massanzug entstanden.

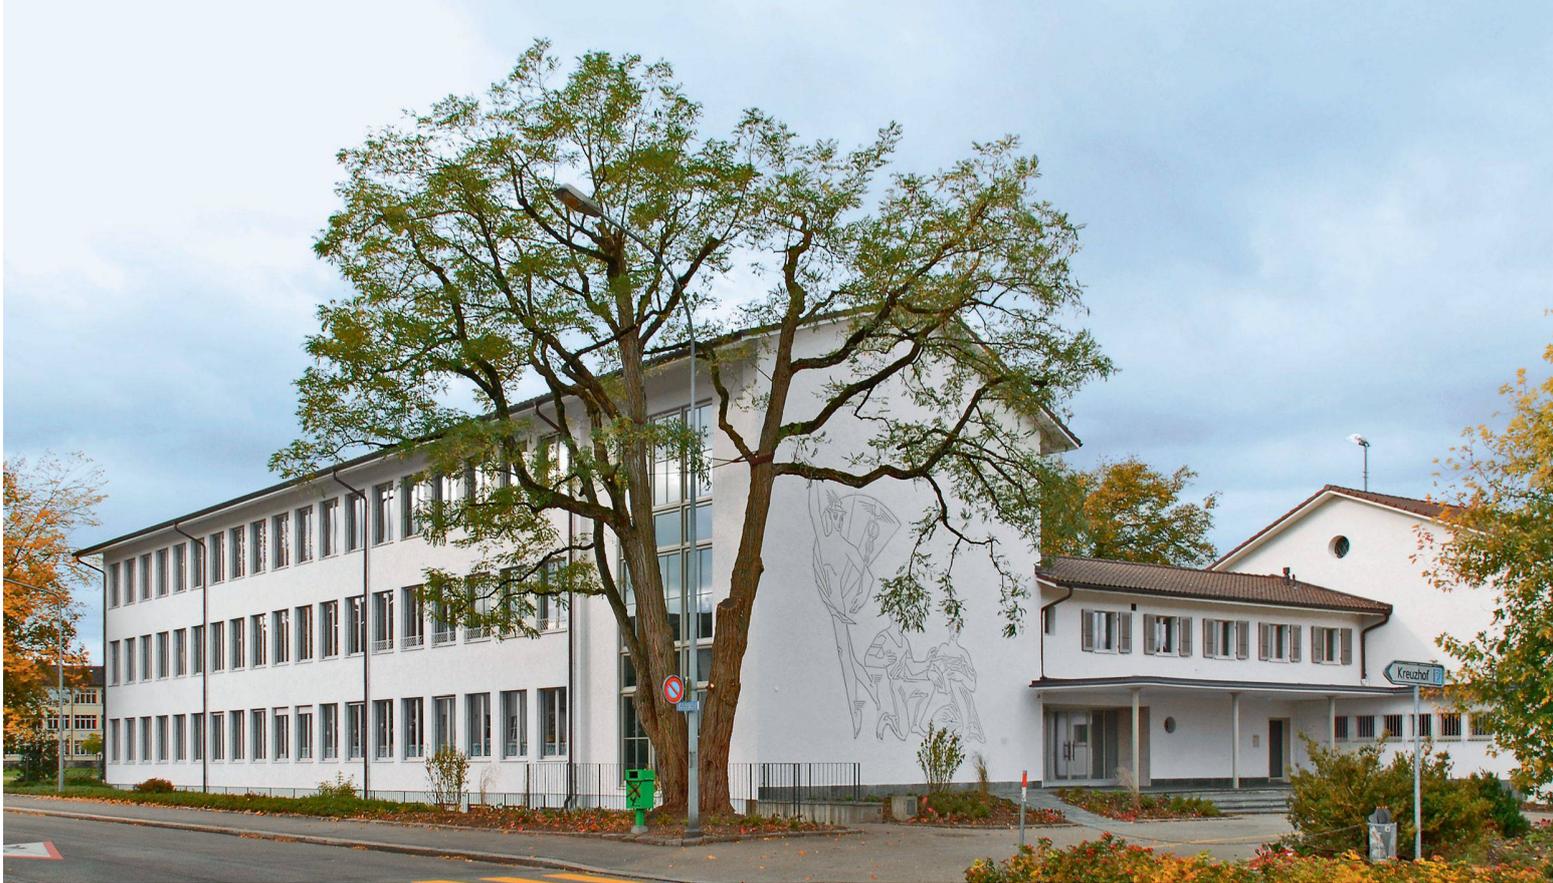
01 Schulhaus Kreuzfeld in Langenthal: Die präzise gestaltete Lochfassade und ein Sgraffito von Albert Lindegger am Klassentrakt verunmöglichten eine Aussendämmung

Das Schulgebäude wird über einen Fernwärme-Anschluss an eine Gasheizung geheizt – keine ideale Voraussetzung für das Erreichen des Minergie-Standards. Entsprechend gross war der Druck auf die wärmetechnische Verbesserung der Gebäudehülle. Da es sich beim Schulhaus um einen kompakten Riegel mit Lochfassade handelt, erschien eine umlaufende Aussendämmung auf den ersten Blick naheliegend. Doch beim genaueren Studium des Gebäudes wurde deutlich, dass seine architektonische Qualität in der Detailgestaltung liegt. Bei den Längsfassaden hätte eine Aussendämmung das präzis abgestimmte Verhältnis zwischen Fensterachsen und Leibungstiefen verunklärt. Und auf der einen Gebäudeschmalseite machte ein kunsthistorisch wertvolles Sgraffito von Albert Lindegger eine Aussendämmung unmöglich. Schliesslich kamen die Planer zum Schluss, nur dort zu dämmen, wo es den Ausdruck des Gebäudes am wenigsten beeinträchtigt, und die nicht isolierten Bereiche durch eine entsprechende Mehrdämmung an anderer Stelle auszugleichen. So erhielten beispielsweise die Aussenwände des Kellergeschosses eine Innendämmung aus 14 cm Polystyrol-Platten. Der Kellerboden blieb dagegen ungedämmt, um die bestehende Raumhöhe zu erhalten. Das gleiche Prinzip fand bei den aufgehenden Mauerwerksfassaden Anwendung. Damit das Sgraffito unangetastet bleiben konnte, wurde die entsprechende Gebäudeschmalseite von innen mit 16 cm Polystyrol gedämmt. Die gegenüberliegende Schmalseite erhielt eine Aussendämmung in gleicher Stärke. Auf den Gebäudelängsseiten verzichteten die Planer zugunsten der bestehenden Leibungstiefen auf eine Aussendämmung. Aufgrund des hohen Fensteranteils von rund fünfzig Prozent nahm man hier zur energietechnischen Verbesserung einen Austausch der bestehenden Fenster vor. Statt der alten Holzfenster wurden Holz-Metall-Fenster mit Doppelisolierverglasung eingesetzt, die einen dreimal besseren Dämmwert aufweisen. Aus denkmalpflegerischer Sicht bleibt der Austausch der gut erhaltenen Originalverglasung ein Wermutstropfen, auch wenn die neuen Fenster trotz geänderter Materialität das Fassadenbild kaum verändern. Den oberen Abschluss des Dämmperimeters bildet eine Lage aus 20 cm Steinwolle auf dem Estrichboden.

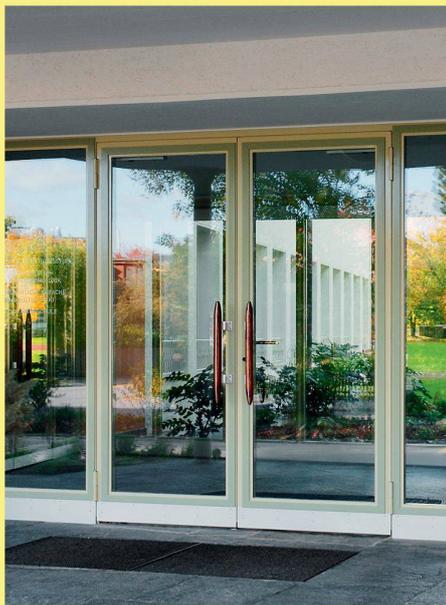
02 Die wärmegeprägten Metall-Glasabschlüsse im Haupteingang sind etwas plumper als zuvor. Um dem Original näher zu kommen, wurden die Farben angepasst und die alten Türgriffe wieder montiert (Fotos: Roger Frei)

lich erscheinen, blieben erhalten. Durch den Verzicht auf eine Innendämmung der Längsfassaden konnten beispielsweise die bestehenden Heizradiatoren sowie die filigranen, auf Putz geführten Leitungen gerettet werden. In Einzelfällen wurden die Heizkörper lediglich mit neuen Thermostat-Ventilen nachgerüstet. Auch die alten Ausstellmarkisen, die durch die individuelle Bedienung per Hand zu einem bewegten Fassadenbild beitragen, blieben bestehen. Bei vielen Detaillösungen führte der Architekt vorhandene Prinzipien weiter. So erhöhte er das Geländer im Treppenhaus, indem er über die bestehenden Staketten schmale Metallhülsen in der richtigen Länge steckte und den originalen Handlauf wieder oben aufsetzte. An anderen Stellen forderten die Sanierungsmassnahmen Kompromisse. Durch die Innendämmung der Gebäudeschmalseite wurde im Innenraum das exakt eingepasste Muster der Gneisfliesen abgeschnitten. «So etwas tut weh, wenn man sieht, mit welcher Liebe zum Detail der Altbau entworfen wurde», sagt Denkmalpfleger Hans Peter Würsten. Auch die im Eingangsbereich ausgeführten Sanierungsmassnahmen sind aus denkmalpflegerischer Sicht bedauerlich. Aus energietechnischen Gründen, vor allem aber aufgrund der geforderten Behindertengerechtigkeit, mussten die originalen Metall-Glasabschlüsse ersetzt werden. Zwar entspricht die neue Konstruktion in Material und Farbe der ursprünglichen, die wärmedämmten Profile sind jedoch wesentlich plumper.

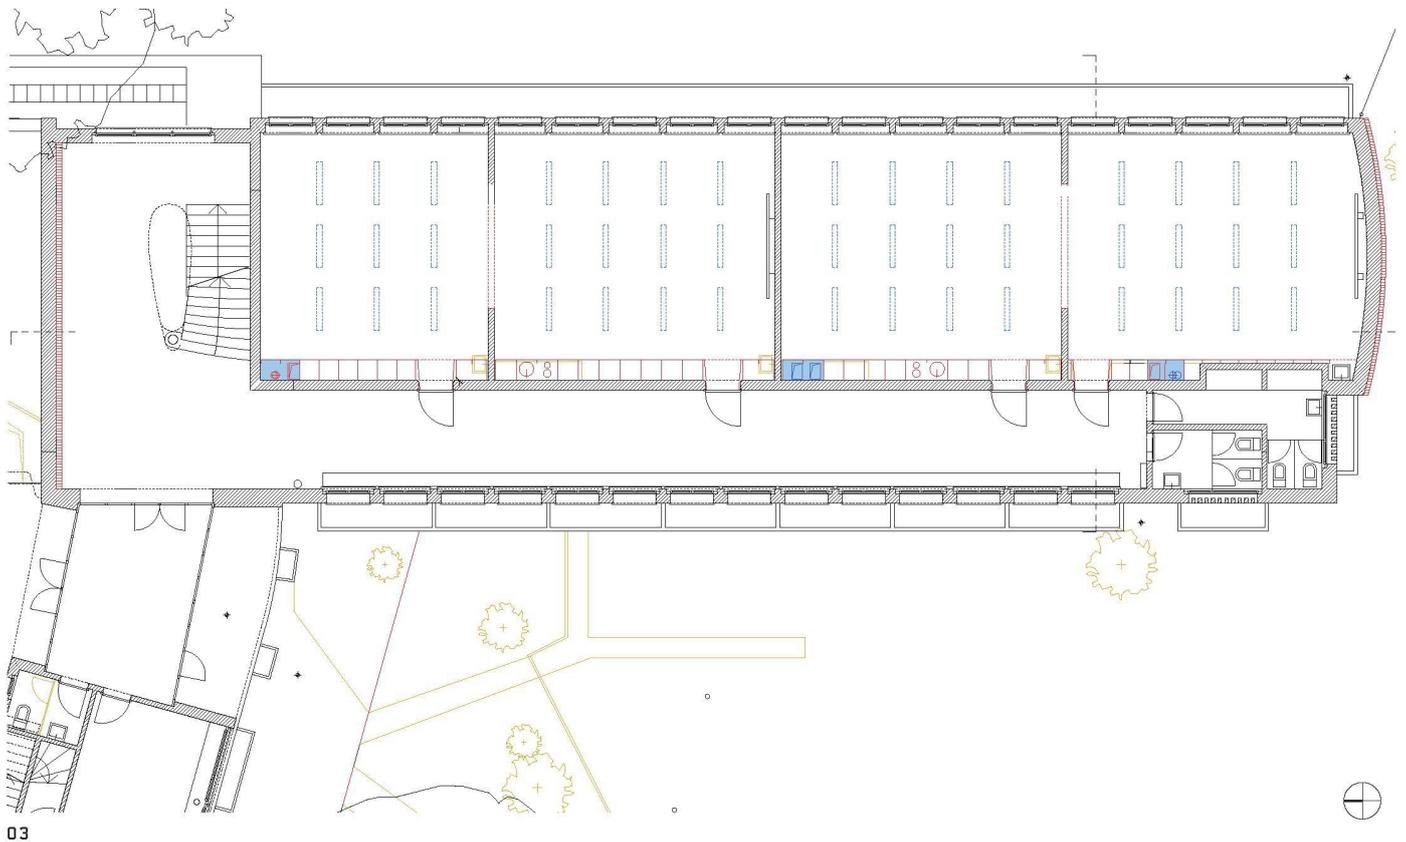
03 Die Wärmedämmung des Klassentrakts ist ein Massanzug: Wo feine Proportionen oder Kunst am Bau geschont werden mussten, wurde innen gedämmt, sonst aussen. Die Eingriffe im Innern konzentrieren sich auf die Mittelwand: Eine durchgehende neue Schrankwand in den Klassenzimmern enthält neben den Lavabos auch die Zu- und Abfuhrkanäle der Lüftung

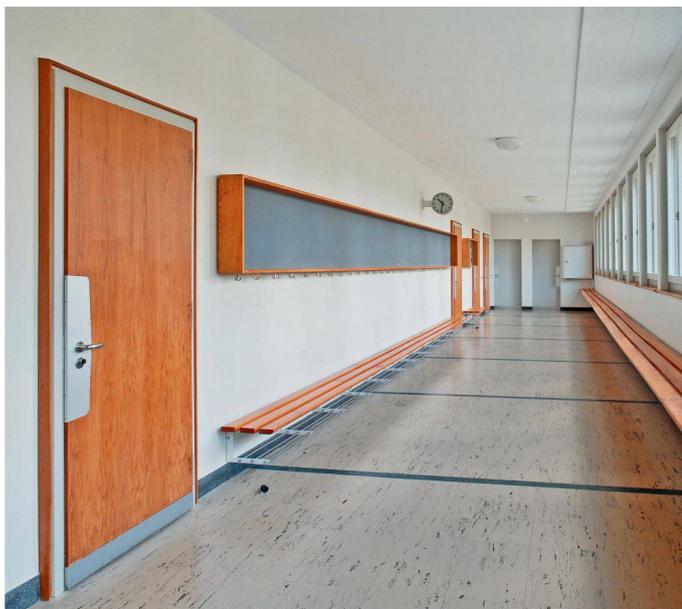
05 Der Charakter des Korridors blieb trotz neuen Elementen bewahrt (Fotos: Roger Frei)
06+08 Die neuen Installationen für Lüftung und Sanitär finden in einer neuen Schrankwand auf der Innenseite der Klassenzimmer Platz (Pläne: Th. Maurer)
