Zeitschrift: Tec21
Herausgeber: Schweizerischer Ingenieur- und Architektenverein
Band: 135 (2009)
Heft: 36: Hallenzauber

Artikel: Moderne Moderne
Autor: Hasche, Katja
DOI: <https://doi.org/10.5169/seals-108304>

MODERNE MODERNE

Das Übereinanderstapeln sportlicher Einrichtungen ist en vogue. Was zeitgemäss scheint, wurde schon in der Klassischen Moderne praktiziert: In Biel steht eine Anlage aus den 1930er-Jahren, in der ein Schwingraum, zwei Turnhallen und eine offene Gymnastikterrasse übereinandergestapelt sind. Das Beispiel zeigt nicht nur, dass die Gebäudetypologie heutigen Ansprüchen genügt, sondern auch, wie eine energetische Sanierung gestalterisch überzeugend umgesetzt werden kann.

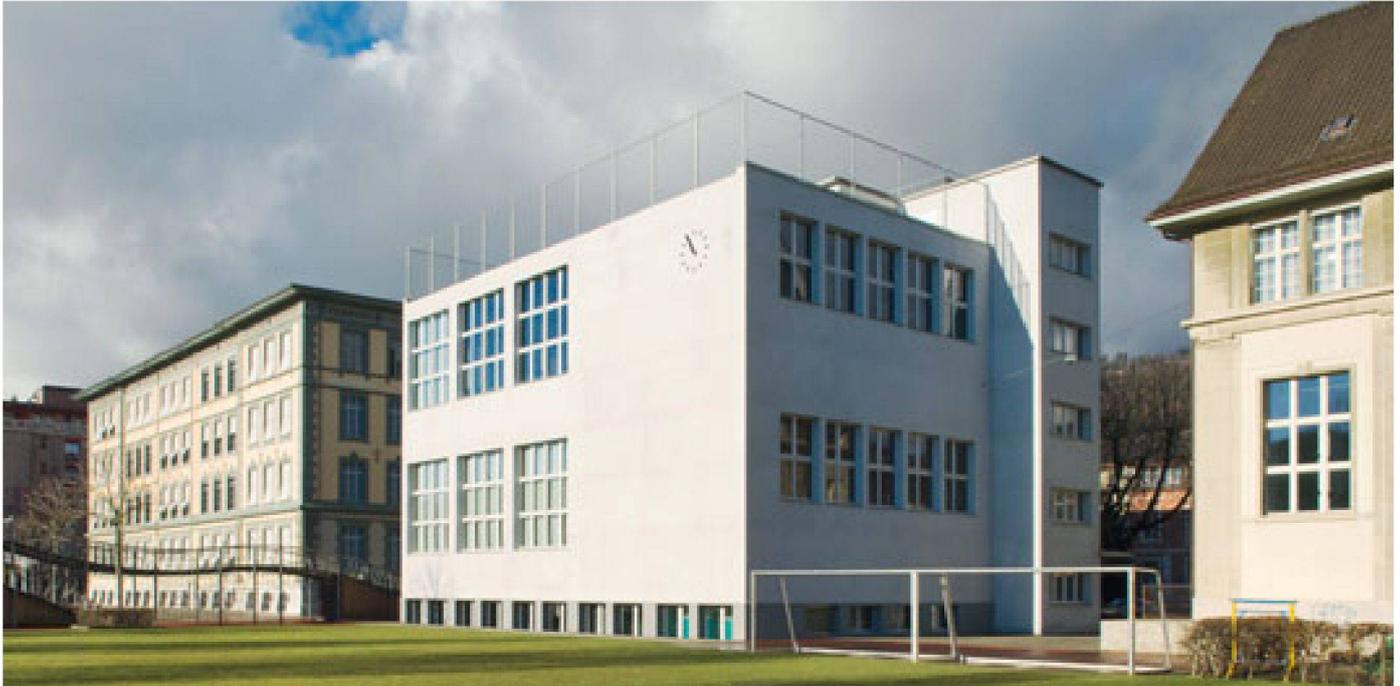
01 Drei in einer Reihe: links der Altbau von 1889, rechts das Schulgebäude von 1913, in der Mitte das Turnhallegebäude von 1931 (Fotos: Yves André)

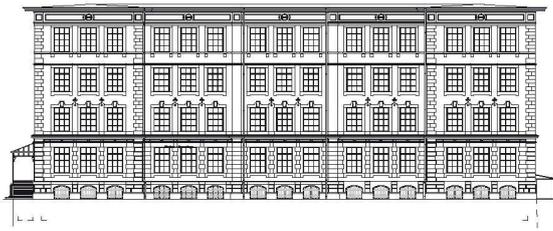
- 02 Südfassade der Schulanlage Neumarkt (Alle Pläne: spaceshop)
- 03 Schnitt A-A Doppelturnhalle
- 04 Grundriss 1. OG Doppelturnhalle. Strichlinie gelb: Abbruch; rot: Umbauten, Ergänzungen
- 05 Grundriss 2. OG Doppelturnhalle
- 06 Die obere der beiden Turnhallen wurde als Aula umgestaltet, kann aber weiterhin als Sportstätte genutzt werden
- 07 Licht, Luft, Sonne und kühle Drinks: Statt sportlicher Ertüchtigung dient die Dachterrasse bei Veranstaltungen als erweitertes Foyer
- 08 Kontraste: Die Farbigkeit der 1930er-Jahre vor der Sanierung
- 09 Hinter der aus Sicherheitsgründen notwendigen Wandverkleidung versteckt sich die Haustechnik (Fotos: Yves André)

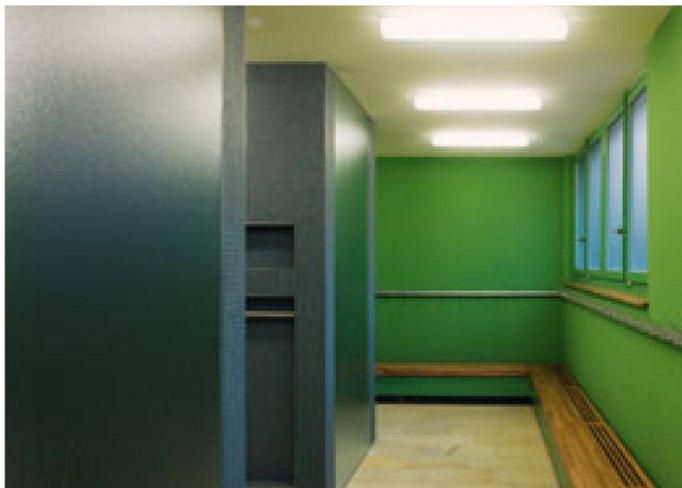
10 Die Nebenräume wurden neu organisiert, im Untergeschoss und im 1. Obergeschoss wurde je ein Umkleieraum eingerichtet.

Hier die Damengarderobe im 1.OG

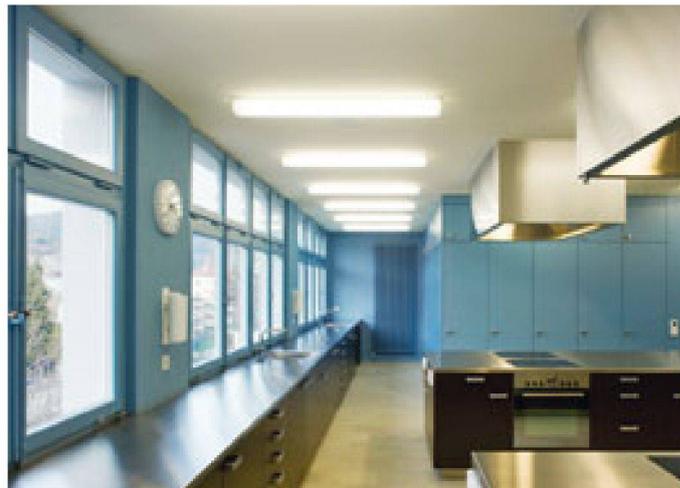
11 Die Schulküche wird auch bei Veranstaltungen genutzt. Die Farbigkeit aller Innenräume beruht auf der Analyse eines Restaurators, die vor der Sanierung durchgeführt wurde (Fotos: Yves André)
