**Zeitschrift:** Tec21  
**Herausgeber:** Schweizerischer Ingenieur- und Architektenverein  
**Band:** 136 (2010)  
**Heft:** 19: Alles im Beton

**Artikel:** Nichtrostende Bewehrung  
**Autor:** Hunkeler, Fritz / Bärle, Lukas  
**DOI:** <https://doi.org/10.5169/seals-109606>

# NICHTROSTENDE BEWEHRUNG

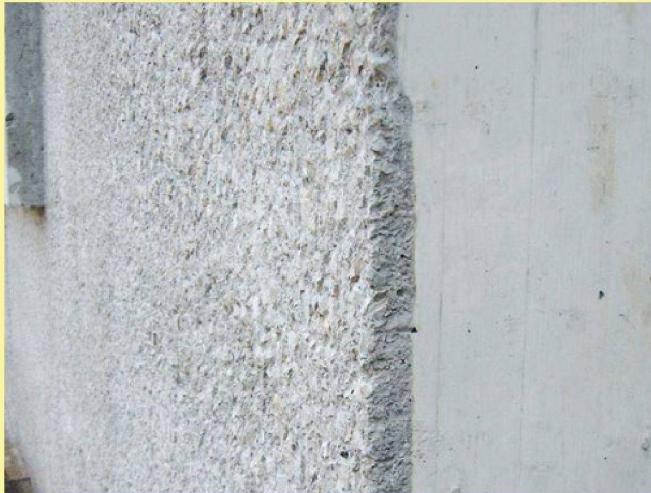
**Wohnhaus, Küsnacht: Kratzbetonfassade**

Bei der Bearbeitung der Betonoberfläche war nicht auszuschliessen, dass grössere Betonstücke oder Gesteinskörner des eingesetzten Kalksteinbetons herausgekratzt werden und die Bewehrungsüberdeckung lokal reduziert wird. Komplizierte Details machten Bewehrungsführung und Betonieren aufwendig und heikel. Es wurde deshalb für die äusseren Bewehrungslagen nichtrostende Bewehrung verwendet.

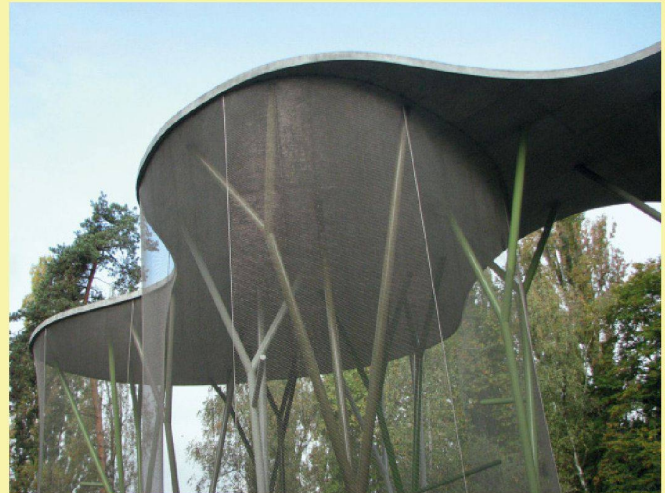
**Voliere im Bois-de-la-Bâtie, Genf:****Reduktion der Bewehrungsüberdeckung**

Das Dach der Voliere besteht aus einer schlanken Betonplatte, die auf der oberen, bewitterten Seite mit nichtrostendem Stahl bewehrt wurde. Die Bewehrungsüberdeckung konnte dadurch auf 20 mm reduziert werden (vgl. TEC21, 33-34/2009).

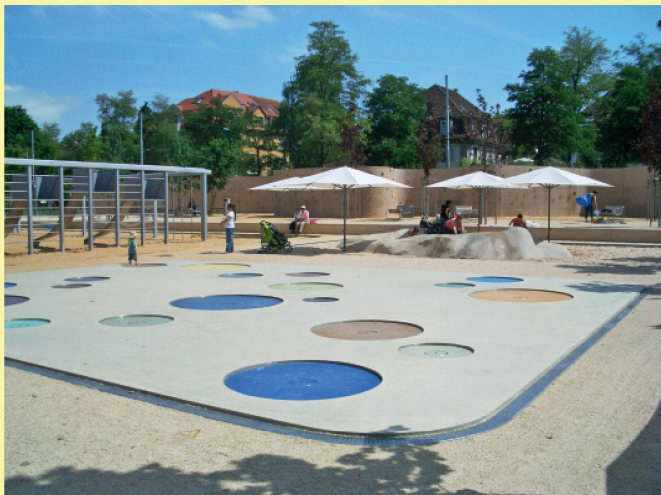
**Kinderspielplatz Zürichhorn, Stadt Zürich: fugenlose Betonplatte**

Die alte Anlage aus dem Jahr 1959 mit Planschbecken wich einem modernen und ästhetisch ansprechenden Spielplatz mit farbigem Wasserspiel. Speziell im Bereich der Aussparungen für die Wasserdüsen konnte eine minimale Rissbildung nicht verhindert werden. Um die gewünschte Dauerhaftigkeit der Betonplatte trotzdem sicherzustellen, wurde deshalb für die obere Bewehrungslage nichtrostender Stahl verwendet.

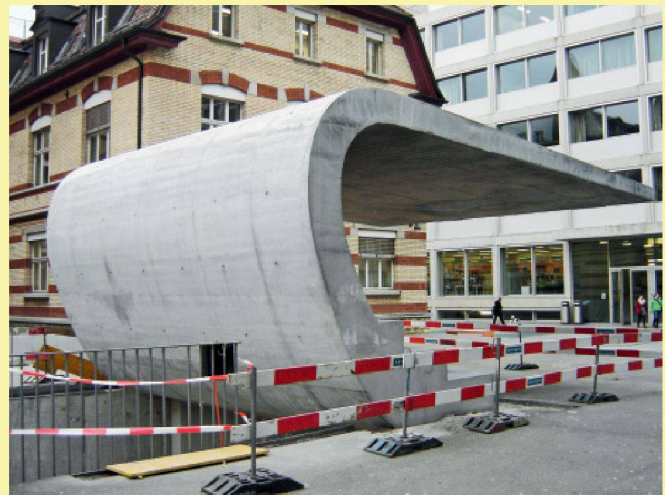
**Witterungsschutz neben der technischen Berufsschule****Zürich: komplizierte Bewehrungsführung**

Die weite Auskragung sowie die geschwungene Form gestalteten die Bewehrungsführung anspruchsvoll. Um die Dauerhaftigkeit des Sichtbetonkörpers trotz unvermeidlicher Toleranzen in der Lage der Bewehrung gewährleisten zu können, wurden die äusseren Bewehrungslagen in nichtrostendem Stahl ausgeführt.

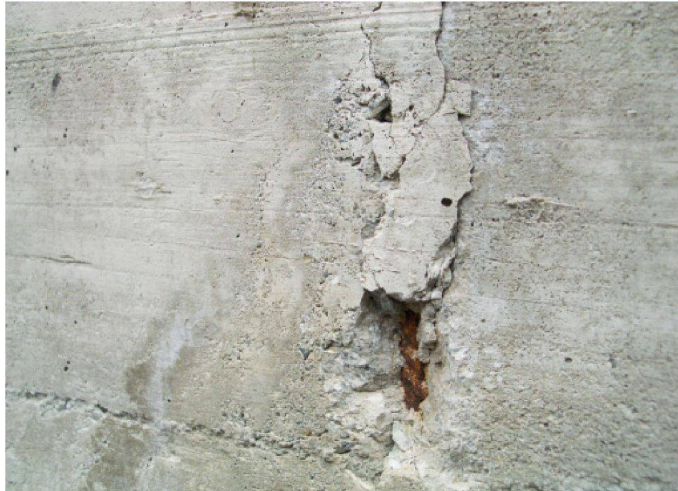
03 Korrosionsschaden (Fotos/Tabelle: TFB AG)

Korrosionsschäden an Hochbauten aus Stahlbeton (Abb. 3) sind relativ häufig und ihre Sanierung kostspielig. Ursache ist praktisch ausnahmslos die Korrosion der Bewehrung infolge Karbonatisierung des Betons. Durch die Reaktion des Zementsteins mit dem  $\text{CO}_2$  der Luft sinkt der pH-Wert des Betonporenwassers. Dadurch geht der Korrosionsschutz der normalen, unlegierten Bewehrung mit der Zeit verloren, und der Stahl beginnt zu korrodieren. Wegen der entstehenden Korrosionsprodukte entstehen zunächst Risse und später sogar Betonabplatzungen. Der für Abplatzungen nötige Korrosionsabtrag liegt üblicherweise bei einigen Zehntelmillimeter – Risse können aber schon bei einem geringeren Abtrag entstehen. Insbesondere bei mittlerer oder schwankender Betonfeuchtigkeit ist die Karbonatisierungsgeschwindigkeit mittel bis hoch, und die Korrosionsgeschwindigkeit erreicht maximale Werte.
