Artikel: Felsenfest verankert
Autor: Eisenlohr, Thomas / Wittel, Andrea / Fischli-Boson, Patric
DOI: <https://doi.org/10.5169/seals-109609>

FELSENFEST VERANKERT

Dank einem Lift und einem neuen Steg ist das Naturschauspiel des Rhein-falls einfacher zu erreichen. Die Bauingenieure von Ernst Basler + Partner fügten die Tragkonstruktionen geschickt in die anspruchsvolle Kulisse ein. Doch weil diese bröckelt, mussten sie in Zusammenarbeit mit dem Geologen der Dr. Heinrich Jäckli AG zuerst den Fels stabilisieren.

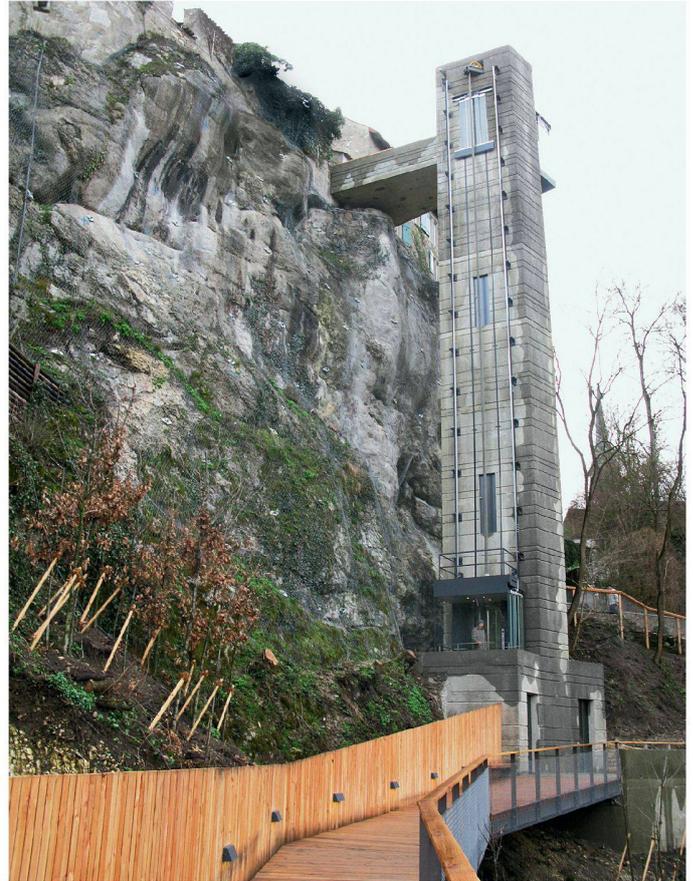
02 An den Liftturm schliesst schwimmend gelagert der Steg an, eine mit Holz beplankte Stahlkonstruktion

Der sensiblen Umgebung und nicht zuletzt der schwierigen Randbedingungen für die Montage des Steges wegen wurde hier eine Stahlkonstruktion gewählt. Das Tragwerk ist grundsätzlich als sechsfeldriger Durchlaufträger konzipiert, der an beiden Enden schwimmend gelagert ist. Stabilisiert wird der Steg durch die Einspannungen an den Stützenköpfen und die geometrische Steifigkeit, die aus dem geknickten Grundriss resultiert. Der Stegquerschnitt besteht in der Regel aus zwei an den Rändern angeordneten Hohlkastenträgern, die durch «radial» angeordnete Träger in den Knicken miteinander verbunden werden. Zum Turm hin ergeben sich zwei relativ grosse Spannweiten, die in der Schwingungsanalyse Frequenzen zeigten, die durch Fussgänger angeregt werden könnten. Hier ist jeweils ein zusätzlicher Träger in der Mitte des Steges angeordnet, der die Steifigkeit der Brücke so beeinflusst, dass nun die Frequenzen ausserhalb des kritischen Bereiches liegen.

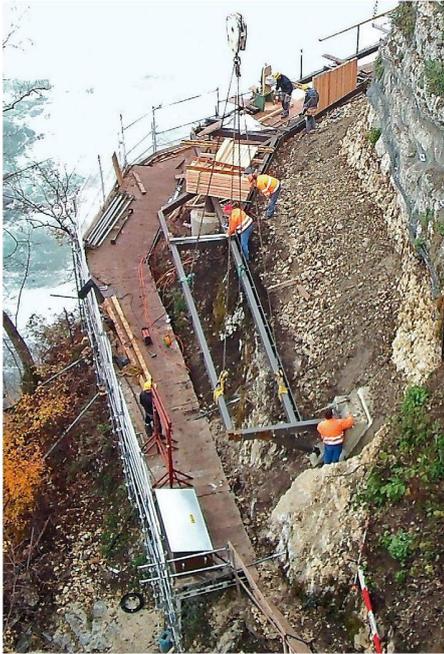
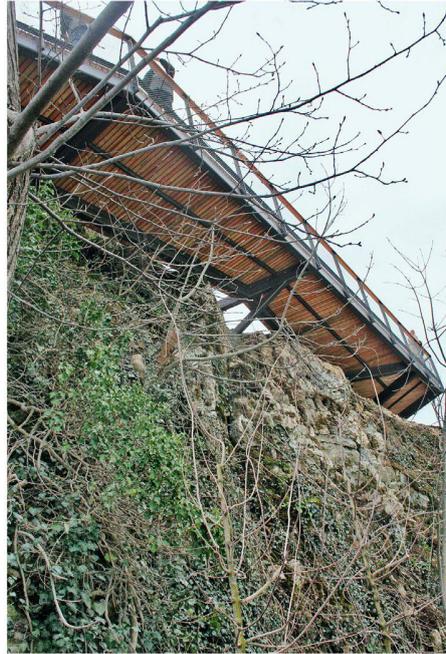
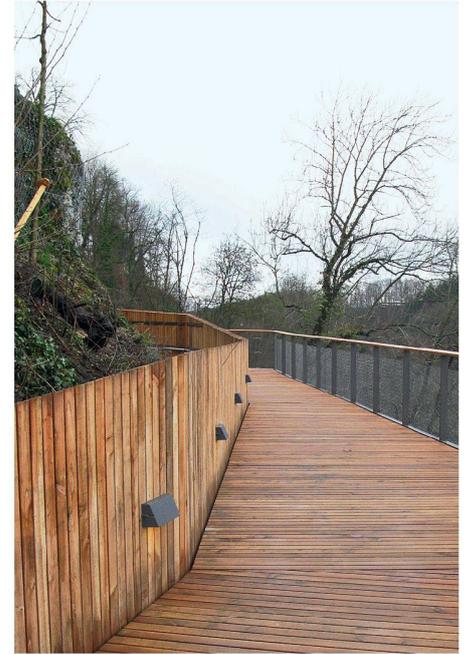
08 – 10 Für die Montage des Steges wurde eine zusätzliche rund 2 m breite Plattform unterhalb des Stegs aufgebaut. Der Holzbelag aus Schweizer Douglasie wurde von unten an die Stahlkonstruktion verschraubt (vgl. S. 28 ff.)
