**Zeitschrift:** Tec21  
**Herausgeber:** Schweizerischer Ingenieur- und Architektenverein  
**Band:** 136 (2010)  
**Heft:** 46: Sturzgefahr am Lopper

**Artikel:** Am hängenden Seil  
**Autor:** Bossart, Pirmin  
**DOI:** <https://doi.org/10.5169/seals-130744>

# AM HÄNGENDEN SEIL

Am Loppennordhang ist eine Plattform – einem Adlerhorst gleich – auf mächtigen Stützpfählern in die steil abfallende Felswand namens Reigeldossen gebaut. 230 m weiter unten schimmert der Vierwaldstättersee. Die Pontonbrücke, die Hergiswil und Stansstad provisorisch verbindet, liegt wie eine Perlenkette im blauen Wasser. Aber es ist kein Aussichtspunkt zum Verweilen, sondern eine Baustelleninstallation für umfangreiche Felsicherungsarbeiten zum Schutz der darunterliegenden Kantonsstrasse.

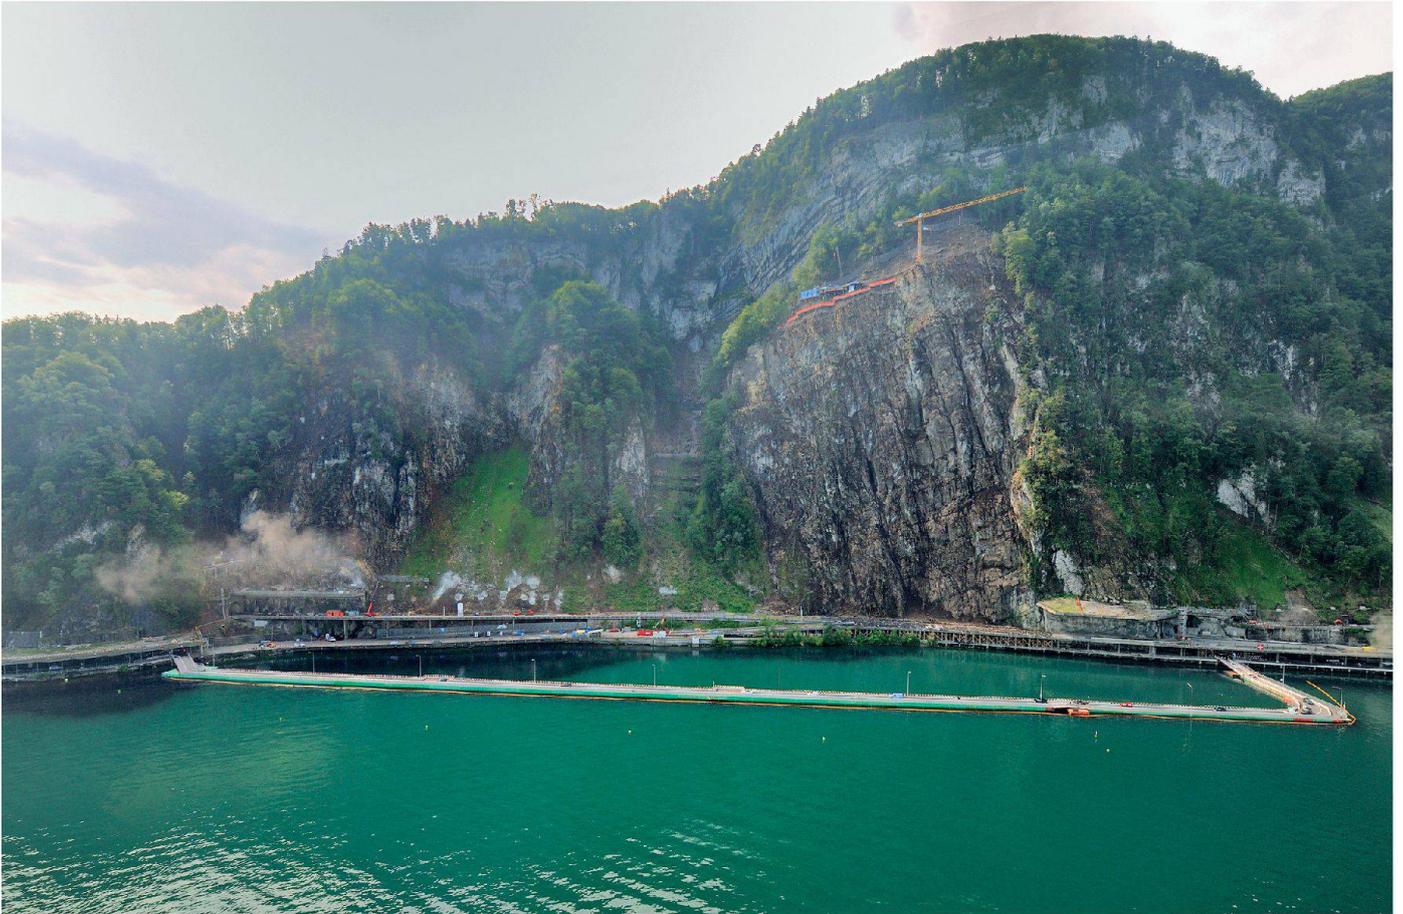
02 Lopperrordhang mit dem Reigeldossen und der Arbeitsplattform in der Bildmitte (Foto: Astra)

Der Reigeldossen ist eine bis 150m breite und 230m hohe Felswand, direkt über dem Lopperviadukt, mit einer Neigung von 70°. Bei einer ersten geologischen Überprüfung nach den Ereignissen vom Oktober 2009 wurden rund ein Dutzend absturzgefährdete Klutkörper mit einem Volumen von 300 bis 600m<sup>3</sup> entdeckt. Wie hoch das Risiko von Stein- und Blockschlag tatsächlich ist und wie locker das Material in der Wand «klebt», wurde erst nach dem Beginn der Arbeiten am Fels klar. Am Reigeldossen dringen die Arbeiter buchstäblich in Neuland vor. Jede lokale Situation kann erst beurteilt werden, wenn die Arbeiter vor Ort das Gestein begutachten können. Eine Ferndiagnose ist kaum möglich und wäre sehr unsicher. Sämtliche «Sanierungsarbeiten» erfolgen ab der eingangs erwähnten Plattform auf der Schrattekalkschicht. Hier lagern Wassertanks, Kompressoren, Armierungseisen, Dieseltanks, Notstromaggregate. In blauen Containern sind Büro, Aufenthalts-, Sanitäts- und Trocknungsräume eingerichtet. Die Versorgung wurde in den ersten Monaten, bis die Materialseilbahn erbaut war, mit Helikoptern sichergestellt.

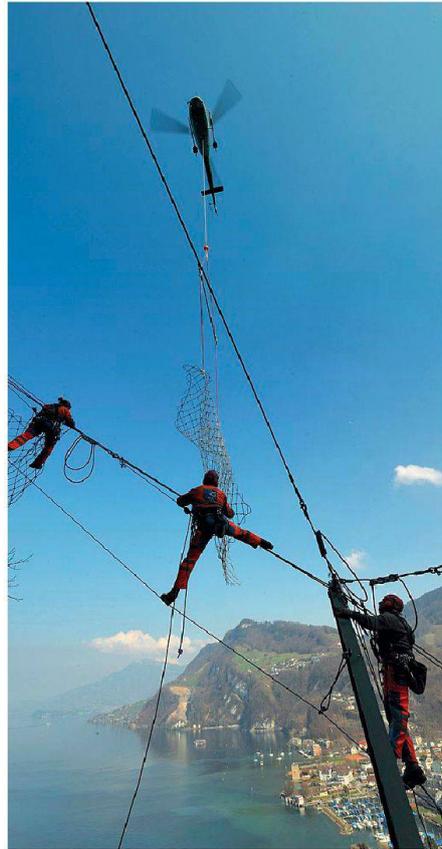
06

**06** Montage von neuen Sicherungsnetzen, die vom Helikopter angeliefert werden. Schwindelfreiheit ist unabdingbar (Foto: Christian Perret)

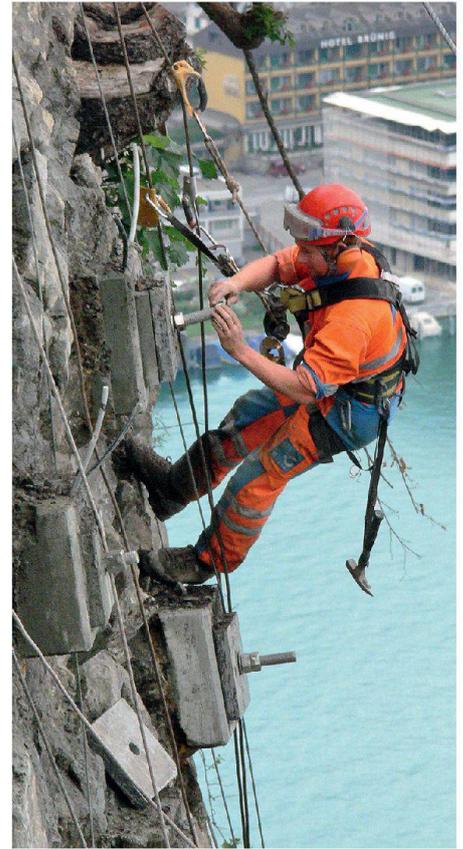
07

**07** Arbeiten an den Ankerköpfen, welche die losen Gesteinsformationen sichern (Foto: Beat Christen)

Eine Felsräumung wird immer von oben begonnen. Dabei arbeiten sich die Ausführenden am Seil Meter für Meter abwärts, klopfen mit dem Brecheisen den Fels, entfernen lose Steine oder sichern gefährliche Felspartien mit Felsnägeln, Stahlnetzen und Beton. Die Arbeitsschritte sind klar geregelt: Nur Steine, die nicht grösser als  $\frac{1}{8} \text{ m}^3$  sind, dürfen gelöst und den Hang hinunterbefördert werden, um nicht weitere Zerstörungen an den Strassenbauwerken anzurichten. Grössere Steine oder Felspartien, die nicht stabil sind, müssen entsprechend fixiert werden. Bei heiklen Stellen wird zudem immer ein beratender Geologe beigezogen, was aktuell fast täglich notwendig ist.

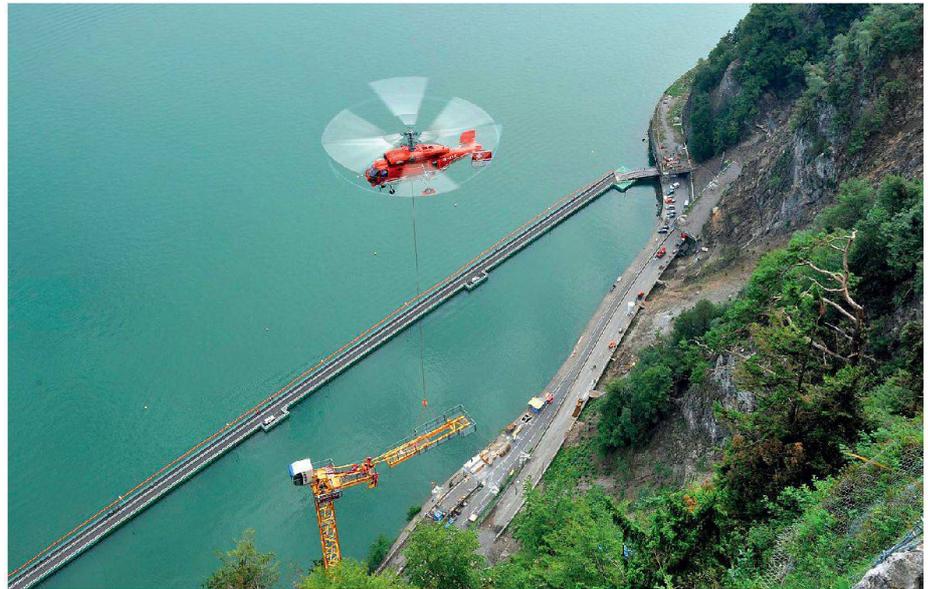
08

**08 Montage des Kranauslegers mit einem Schwerlasthelikopter Kamov KA32 A12**  
(Foto: Christian Pernet)

Seit Ende Juli 2010 ist neben der Plattform auch ein grosser Baukran in Betrieb. Er scheint direkt aus dem Felsen zu wachsen, ruht aber auf einem 5 x 5m grossen Fundament. Zur Stabilisierung der Bodenumgebung wurden Stahllanker versetzt, die mehrere Meter in den Untergrund eingebohrt wurden. Extensometer (Sensoren zur Messung von Längenänderung bzw. Dehnung) und Klinometer (Messinstrument zum Messen der Steigung bzw. Winkelmessung im Bauwesen) sorgen dafür, dass jede kleinste Bewegung registriert und dementsprechend Alarm ausgelöst wird. Die Kranelemente wurden mit dem stärksten Helikopter der Schweiz vom Typ Kamov KA32 A12 zum Standort geflogen und an Ort und Stelle zusammengebaut. Mit seiner Ausladung von 60m bringt der Kran Personen und Material an die richtigen Stellen. Generell sind Personentransporte mit Hebemitteln nur in begründeten Einzelfällen möglich. Aufgrund der ausserordentlichen Situation am Reigeldossen haben das Bundesamt für Gesundheit und die Suva den Personentransport mit dem Turmdrehkran als Ausnahmefall taxiert und unter Einhaltung zusätzlicher Auflagen zeitlich befristet bewilligt.
