**Artikel:** Refugium am Gotthard  
**Autor:** Tietz, Jürgen / Bachofner, Rolf  
**DOI:** <https://doi.org/10.5169/seals-144684>

# REFUGIUM AM GOTTHARD

Das alte Hospiz auf dem Gotthardpass wurde in den Jahren 2008 bis 2010 zum 3-Sterne-Hotel umgebaut und erweitert. Die Architekten Miller & Maranta und die Bauingenieure Conzett Bronzini Gartmann schufen in enger Zusammenarbeit ein modernes Bauwerk, das wirkt, als habe es schon immer an diesem Ort existiert. Es bettet sich selbstverständlich in den räumlichen und historischen Kontext ein, und seine Schlichtheit widerspiegelt sich in Architektur und Tragwerk.

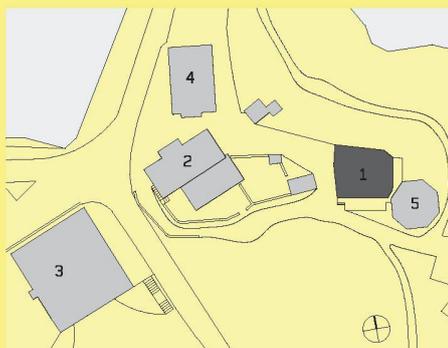
## Titelbild

Gotthard-Hospiz von der Südwestseite. Durch die Aufstockung um eineinhalb Geschosse gewinnt der Bau an Präsenz. Der achteckige Stall links im Bild wurde bereits 1827 vom Urner Bauingenieur Karl Emanuel Müller dokumentiert (Foto: Ruedi Walti)

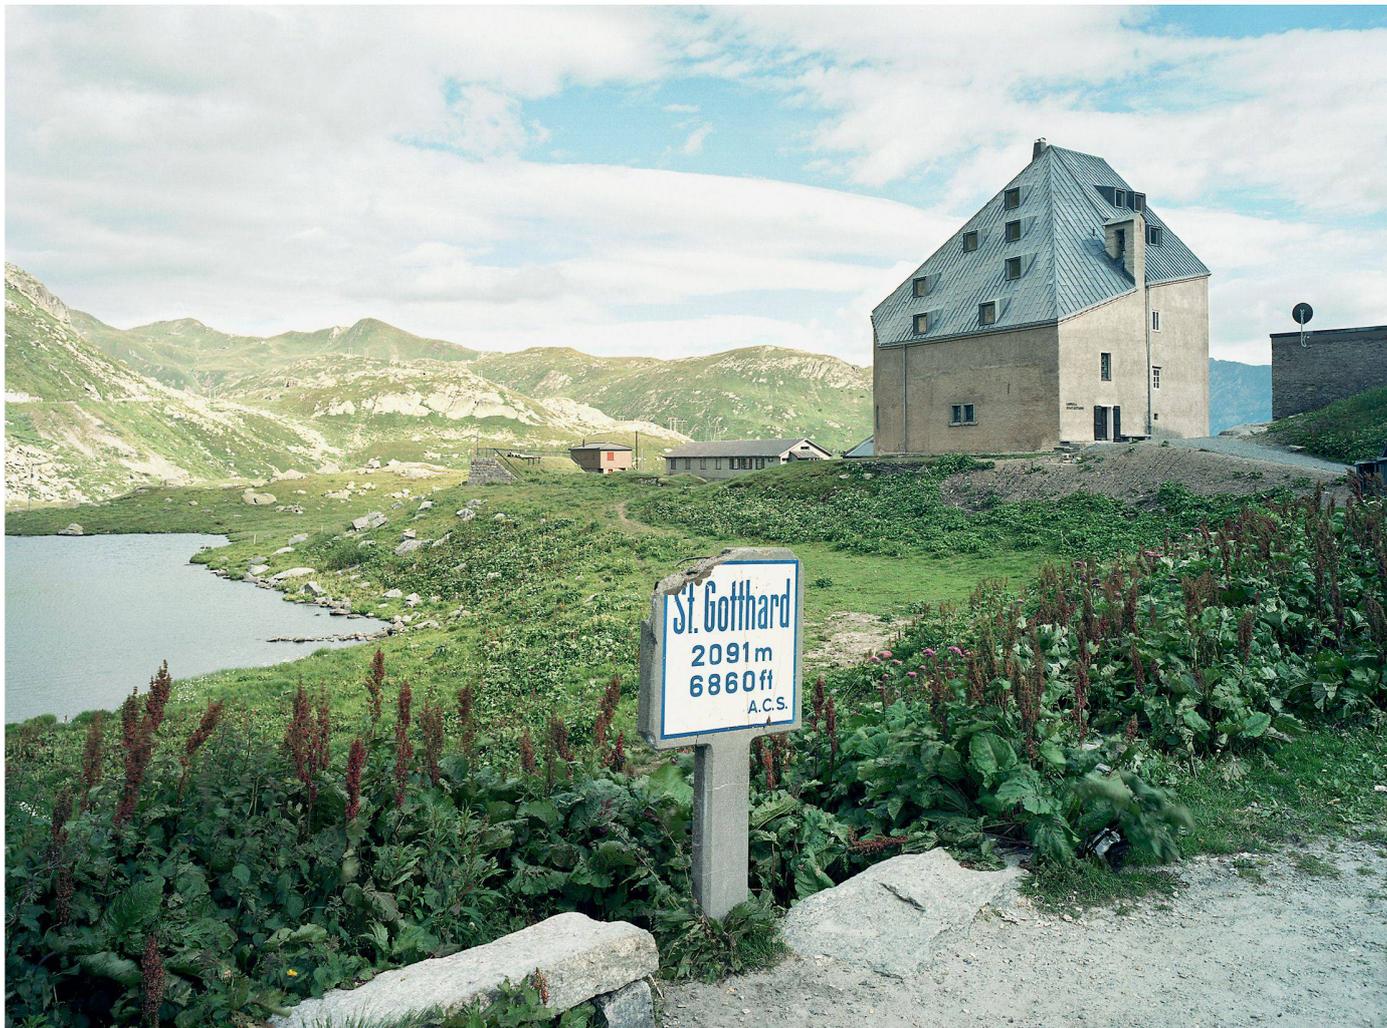
02

**02 Ansicht von Nordwesten: Beide Nutzungen wurden unter einem Dach zusammengefasst**  
(Foto: Ruedi Walti)

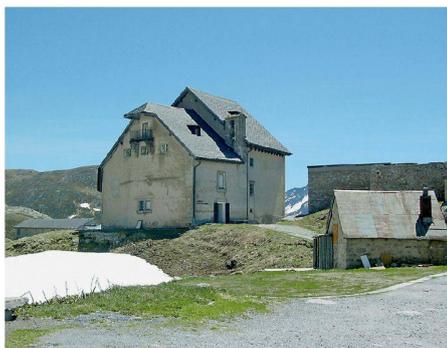
03

**03 Altes Hospiz vor dem Umbau im Jahr 2005. Das Doppelhaus deutet die beiden Nutzungen an**  
(Foto: Miller & Maranta)

von Umbau und Ausbau. Seit 1623 ergänzte ein Kapuzinerhospiz dann die Kapelle, ehe beide im 18. Jahrhundert von einer Lawine zerstört wurden – um anschliessend erneut aufgebaut zu werden. 1905 brannte dieses Doppelhaus aus, lediglich die Aussenwände blieben erhalten. Bei der nachfolgenden Wiederrichtung überbaute man die Kapelle mit einer Aufstockung und verlieh dem ausgehöhlten alten Hospiz eine gänzlich neue innere Struktur; sein Charakter als Doppelhaus blieb aber erkennbar (vgl. Abb. 3).

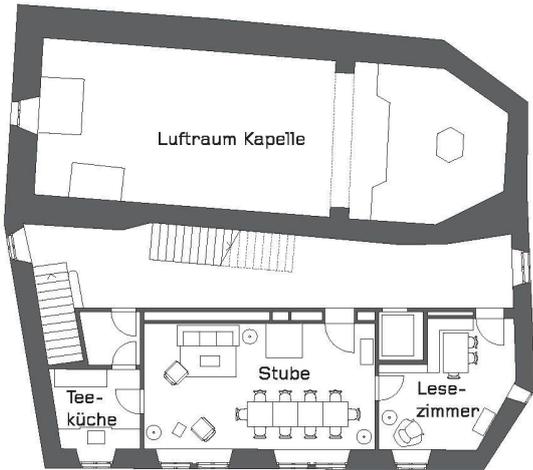
05

**05** Grundriss 1. OG. Hier befinden sich die Aufenthaltsräume

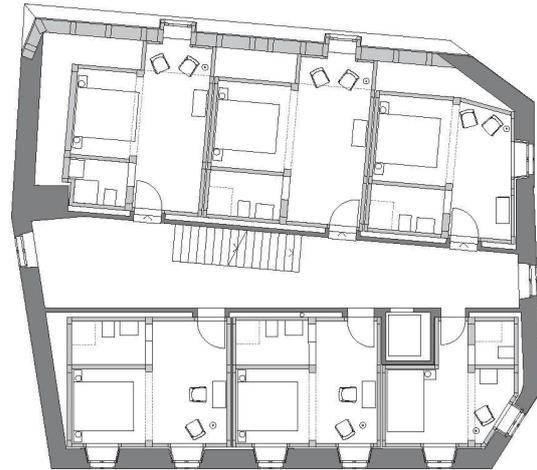
06

**06** Grundriss 2. OG. Die hölzerne Dachkonstruktion setzt unmittelbar über der Kapelle an

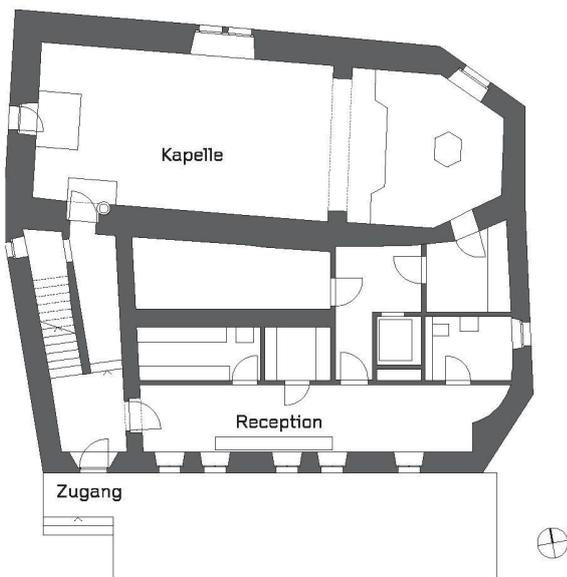
04

**04** Grundriss Erdgeschoss. Der Bau wird von der Südseite betreten, die Rollstuhlgängigkeit ist über einen Lift bis ins 3. OG gewährleistet (Pläne: Miller & Maranta)

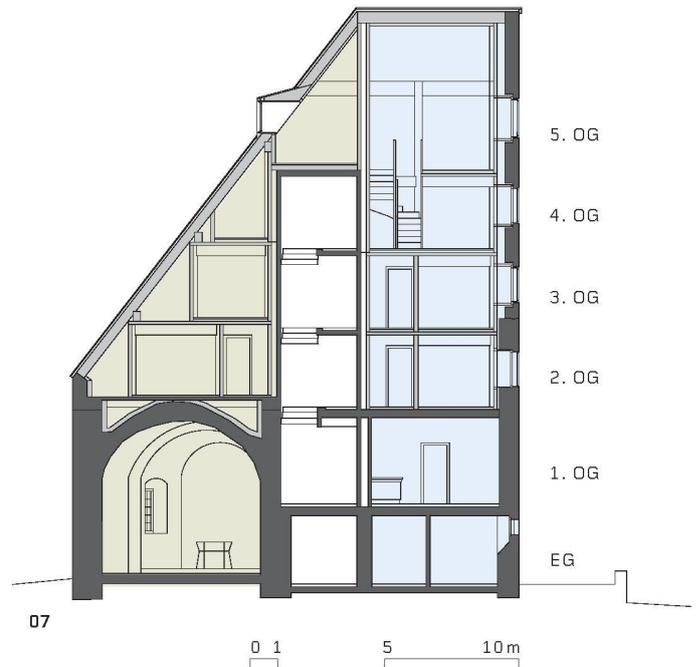
07

**07** Schnitt. Gut erkennbar sind der massive Treppenhaukern neben der Kapelle, die eingeschobene Holzkonstruktion und der Dachstuhl. Beige hinterlegt ist der Nordteil, blau eingefärbt der Südteil. Getrennt werden die beiden Teile bis ins 4. OG vom Treppenhaukern

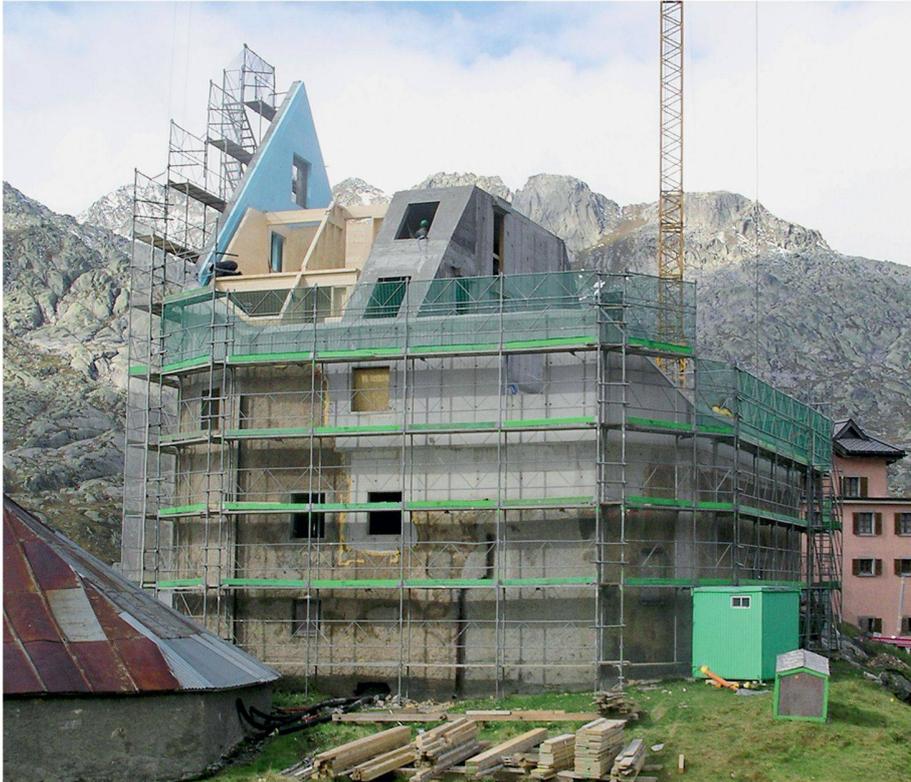
11 Die Rohbautetappen der Holzeinbauten wurden unabhängig voneinander hochgezogen  
 12 Der Kapellenraum sollte während der Umbauarbeiten unangetastet bleiben. Daher wurde das Gewölbe frei überspannt. Im Abstand von 2.70 m sind auf den Hauptachsen der Holztragkonstruktion zusammenschweisste und überhöhte U-Stahlträger eingebaut. Zwischen den Trägern eingesetzte Holorib-Bleche ermöglichen als verlorene Schalung die Konstruktion ohne Deckenschalung im unzugänglichen Raum unter dem neuen Boden. Mit den eingeschweissten Kopfbolzendübeln, dem eingefüllten Beton und einem Teil der neuen Betondecke wird ein Stahl-Beton-Verbundträger gebildet

Rohbauetappen der Holzeinbauten waren örtlich voneinander getrennt; Nord- und Südteil wurden unabhängig voneinander hochgezogen und treffen sich erst im 5. Obergeschoss. Deshalb erarbeiteten die Bauingenieure eine Datei, in der sie alle Geometriedaten verwalteten und die komplexen Zusammenhänge prüften. Über ein durch eine professionelle Bauvermessung erstelltes Messsystem konnten sie die Ist- und Solllagen der Absteck- und Kontrollpunkte ständig miteinander vergleichen und, falls erforderlich, Massnahmen ergreifen.

Die neue Holzkonstruktion, die in die massive Hülle gesetzt ist, reicht bis unters Dach (Abb. 11 und 13) und überzeugt durch ihre handwerkliche Präzision. Die Konstruktion ist unbehandelt im Inneren sichtbar und trägt die Eigen-, Auf- und Nutzlasten sowie die Dachlasten bis auf die Stahlbetondecke über dem 2. Obergeschoss auf der Südseite respektive die Stahl-Beton-Verbundträger auf der Nordseite ab. Die im Werk vorfabrizierten Elemente beinhalteten die Tragkonstruktion, die Schalung der Innenverkleidung, die Dämmungen, Beplankungen und Elektroinstallationen sowie die Ausholzungen für die Sanitärgeräte.

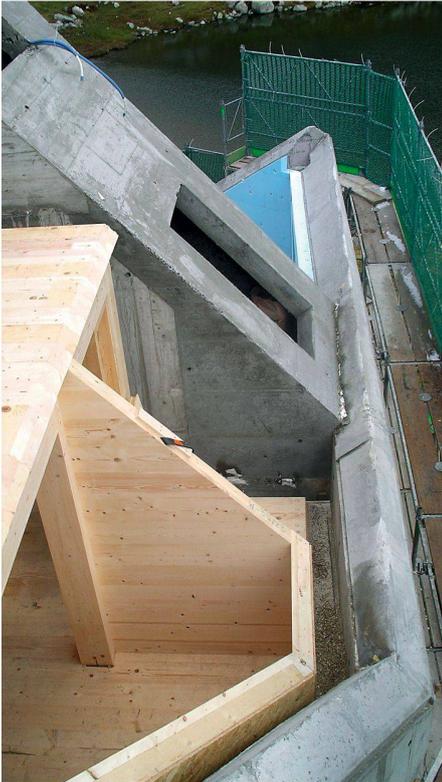
13 In den Stahlbetonbau eingesetzte Holzkonstruktion im Traufbereich  
 (Fotos: Rolf Bachofner)

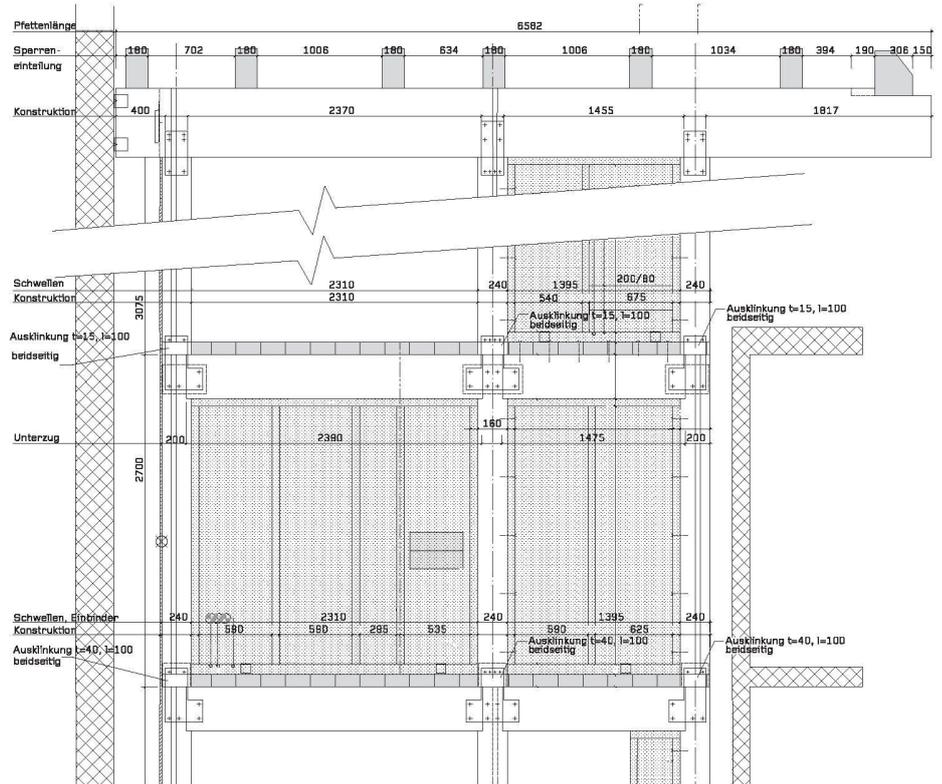
14 Ansicht Innenwand im 4. OG auf der Südseite: Zwischen die Ständer sind mit einer kleinen Auflagerausklinkung die Träger der Böden als einfache Balken eingesetzt. Darauf sind die Bodentragwerke verschraubt, die aus mit Nut und Kamm versehenen Dielen erstellt sind

Die vertikal durchlaufenden Ständer in der Holzkonstruktion sind lediglich durch Stirnholzstöße unterbrochen. Indem die Bauingenieure auf die Schichtung von liegendem Holz verzichteten – was schwindanfälliger ist –, werden die Setzungsdifferenzen der Holzeinbauten gegenüber der Betonkonstruktion minimiert (Abb. 14). Das Stützen-Träger-System wird durch eingeschlitzte Bleche und Stabdübel zusammengehalten und durch die sie umfassende Betonkonstruktion stabilisiert. Die gesamte Holztragkonstruktion weist über die Beplankung aus Holzwerkstoffplatten zwar ebenfalls eine eigene Stabilität auf, diese haben die Bauingenieure aber rechnerisch nicht berücksichtigt.

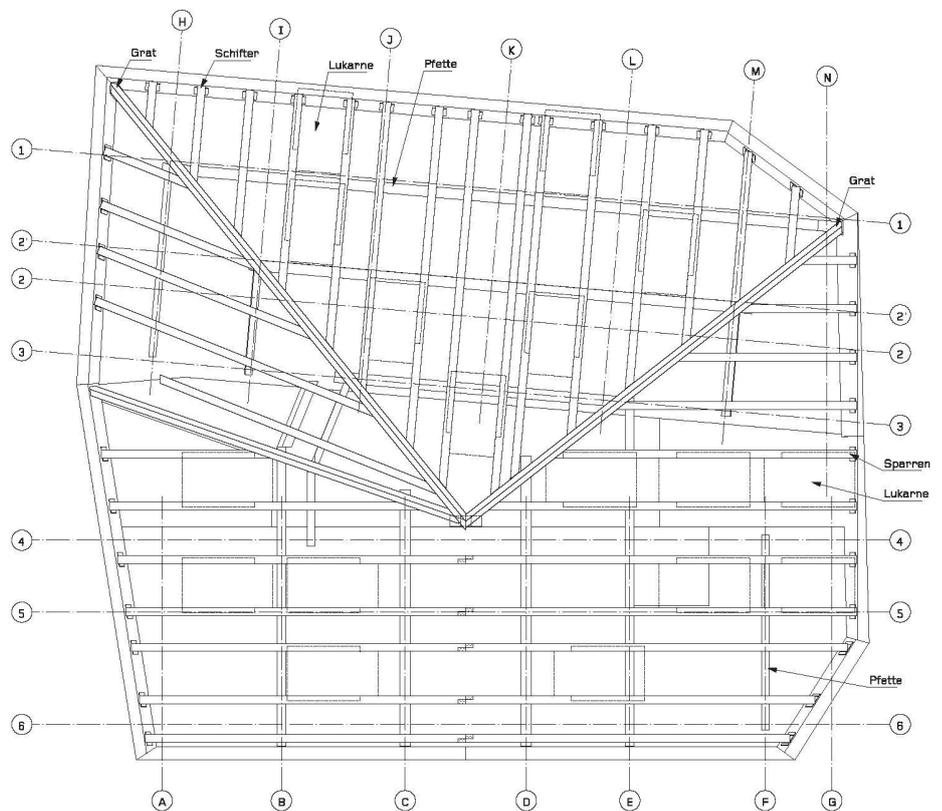
15 Die Dachkonstruktion besteht aus Pfetten, die über den Hauptachsen der darunterliegenden Holzkonstruktion angeordnet sind. Auf diesen Pfetten wurden Sparren und Schifter montiert. Die Grate verbinden die Pfetten auf den verschiedenen Höhenlagen und dienen den Schiftern als Auflager. Die Schifter wiederum sind je nach Reaktionen mit Schrauben oder Stahlteilen an die Grate angeschlossen  
 (Werkstattpläne: Conzett Bronzini Gartmann)

Die Dachkonstruktion besteht aus Pfetten, die über den Hauptachsen der darunter liegenden Holzkonstruktion angeordnet sind. Auf diesen Pfetten wurden Sparren und Schiffer montiert

(Abb. 15). Die Sparren weisen einen für diese Höhenlage ungewöhnlich grossen Abstand von über einem Meter auf, wodurch die Gauben dazwischengesetzt werden konnten und auf im Anschluss aufwendige Auswechslungen verzichtet werden konnte. Die Sparrenabstände werden durch eine doppelt geführte Dachschalung von je 30mm Stärke überbrückt, zwischen der sich die Unterdachfolie und die Konterlattung befinden.

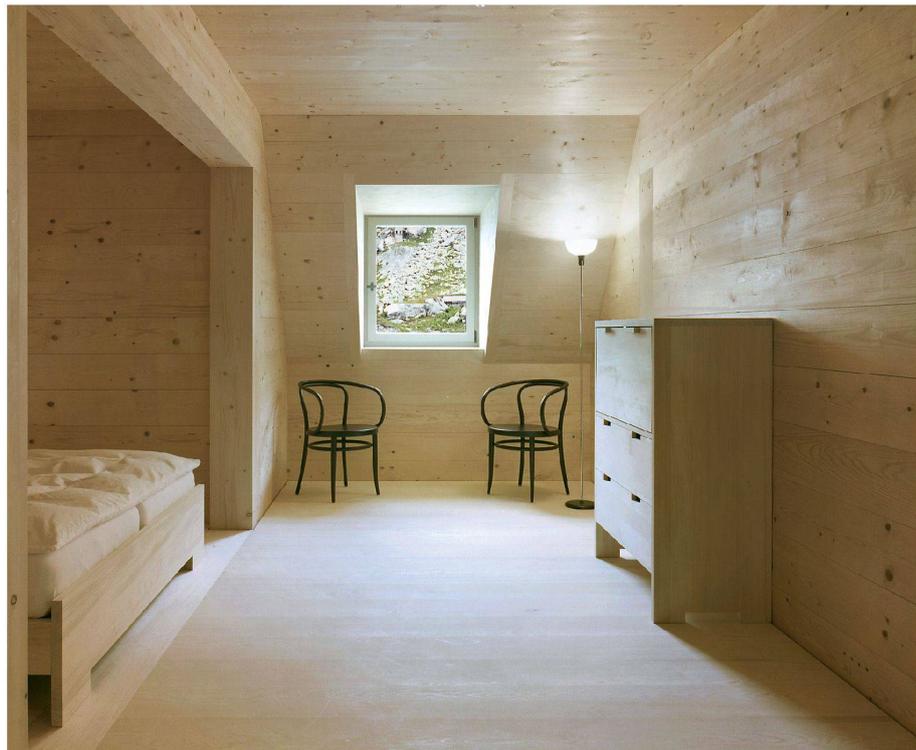
17 Gästezimmer mit sichtbarer Tragkonstruktion und flächig eingesetzter Schalung: Der charakteristische Ausdruck der Zimmer entsteht durch die präzise Fügung der Brettschichtholz-Tragkonstruktion sowie der flächenbündig angebrachten, 40 mm starken Schalung (Fotos: Ruedi Walz)
