Artikel: Poliertes Bijou
Autor: Cieslik, Tina
DOI: <https://doi.org/10.5169/seals-283919>

POLIERTES BIJOU

Architektur der Moderne ist nicht das Erste, was einem einfällt, denkt man an die ländliche Region zwischen Thun und Bern. Und doch findet sich hier, gut versteckt hinter jahrzehntealten Eichen, an der Hangkante zur Autobahn A6 ein architektonisches Kleinod aus den 1930er-Jahren: die Villa Caldwell, ein Einfamilienhaus für eine schweizerisch-britische Familie. Der von der Eidgenössischen Kommission für Denkmalpflege in seiner Bedeutung zwischen regional und national eingestufte Bau befand sich 2004, als es zu einem Besitzerwechsel kam, noch weitgehend im Originalzustand. Von 2010 bis September 2011 wurde er vom Zürcher Architekturbüro Hauswirth in-stand gesetzt – ein nachahmenswertes Beispiel für den Umgang mit Bauten der Moderne.

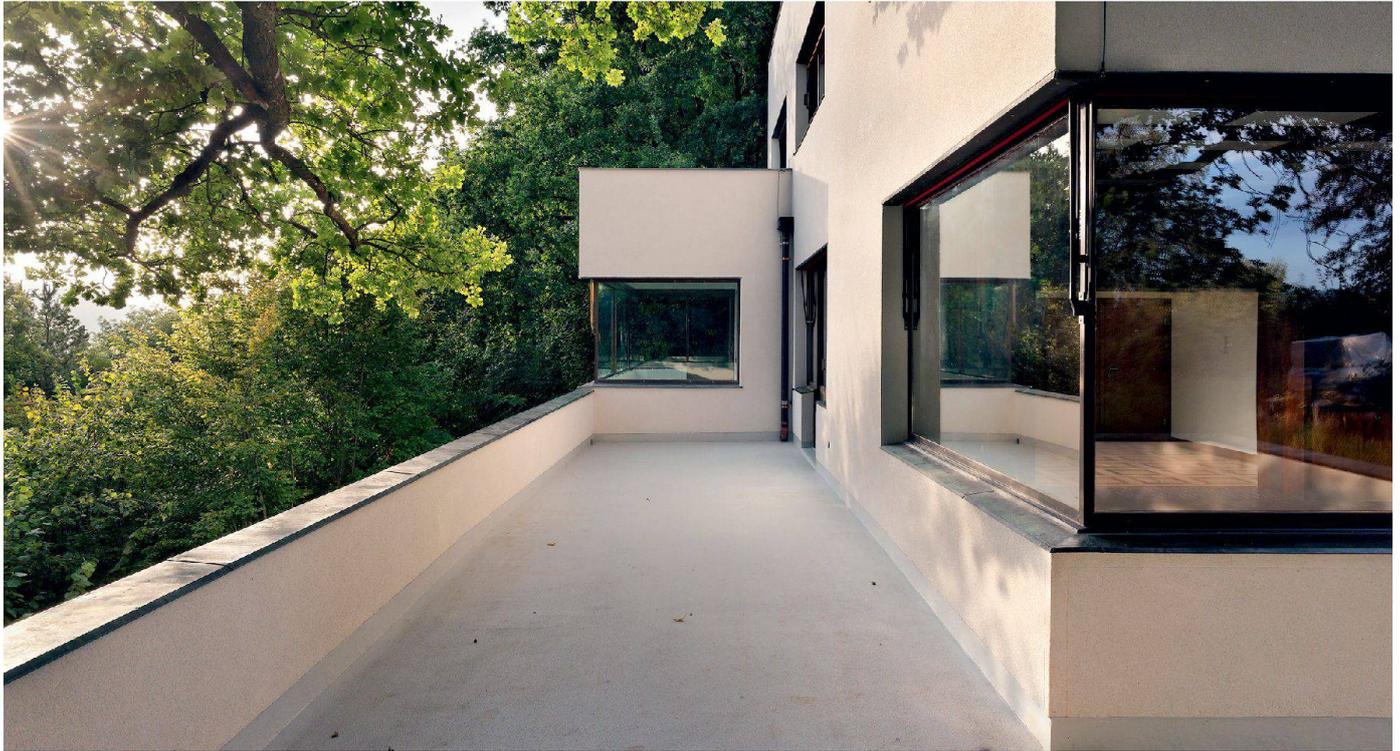
02 Blick von Südosten auf Erd- und Obergeschoss. Hinter dem Eckfenster rechts befindet sich die Bibliothek, geradeaus das Esszimmer (Foto: Alexander Gempeler)

Eine Referenz an die Bauten der Moderne waren hingegen die grosszügigen, stützenlos ausgeführten Eckfenster in Bibliothek und Esszimmer (Abb. 2+16). Das Glas zwischen den schlanken Fenstereinfassungen ist kaum wahrnehmbar und wirkt wie eine Membran zwischen Brüstung und auskragendem Baukörper, zwischen Innen- und Aussenraum. Da es sich bei der Decke um eine Hourdisdecke handelt, wurden Betonunterzüge in das Fassadenmauerwerk eingearbeitet, um dieses Detail stützenlos ausführen zu können.

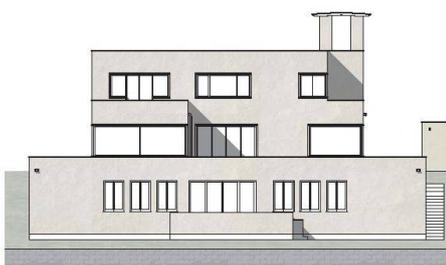
03 Ansicht Süd, Mst. 1:400

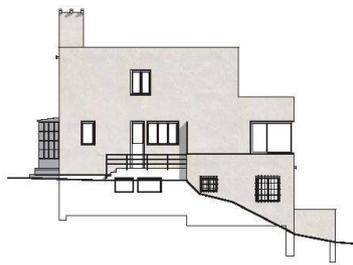
04 Ansicht West, Mst. 1:400

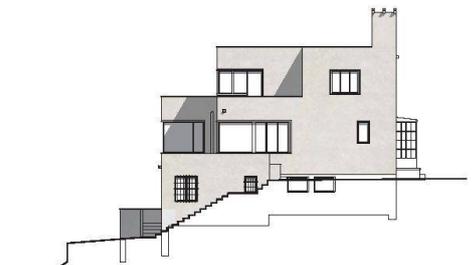
05 Ansicht Ost, Mst. 1:400

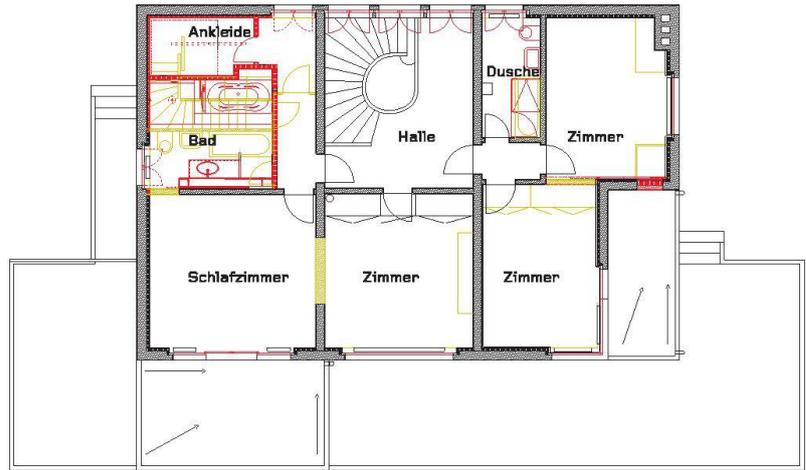
09 Grundriss OG, Mst. 1:200 (Abbruch gelb/Neubau rot). Während des Baus kam es zu Überraschungen: Als der Baumeister zwischen dem Schlaf- und dem angrenzenden Zimmer im OG eine Verbindung schaffen wollte, fand er heraus, dass es an dieser Stelle bereits früher eine Öffnung gegeben hatte
 10 Grundriss EG, Mst. 1:200
 11 Grundriss UG, Mst. 1:200

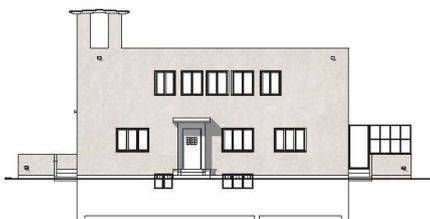
08 Ansicht Nord, Mst. 1:400

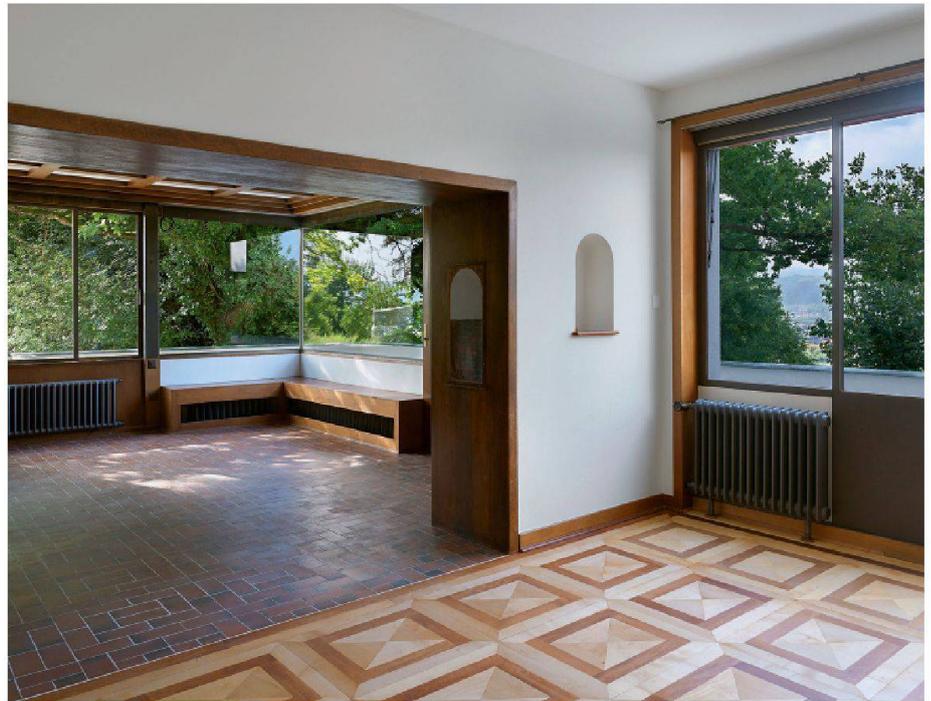
13 Blick vom Wohnzimmer in die Bibliothek. Zwischen den beiden Räumen gibt es einen markanten Wechsel der Oberflächen: Kassettendecke und Klinkerboden in der Bibliothek, Parkett und Verputz im Wohnzimmer

In der Oberflächengestaltung setzte sich diese Ambivalenz im Ausdruck fort: Die Bibliothek war mit Kassettendecke, Klinkerboden und gemauertem Cheminée konservativ ausgestattet (Abb. 13), in Wohn- und Esszimmer fand sich dagegen Parkett und grüner Linoleum. In Ober- und Untergeschoss wurde diese Schlichtheit weitergeführt, mit Linoleum am Boden und in Grün-, Blau- und Beigetönen gestrichenen Wänden. Dazu gab es weitere Details, die an Loos erinnern, wie die eingebaute Eckbeleuchtung am Podest im Untergeschoss (Abb. 15). Sowohl Simplizität als auch Traditionalismus wurden im Treppenhaus gebrochen: Die Wände waren hier ursprünglich in einem kräftigen Türkis gestrichen. Mit seinen Anleihen an traditionelle Typologien in Grundriss und Oberflächengestaltung in Kombination mit Elementen der Moderne lässt sich der Bau der deutschen Reform-Moderne der Zwischenkriegszeit zuordnen. Zusammen mit seinem aussergewöhnlich guten Erhaltungszustand verleiht ihm dies eine singuläre Stellung in der Schweizer Architektur.⁴

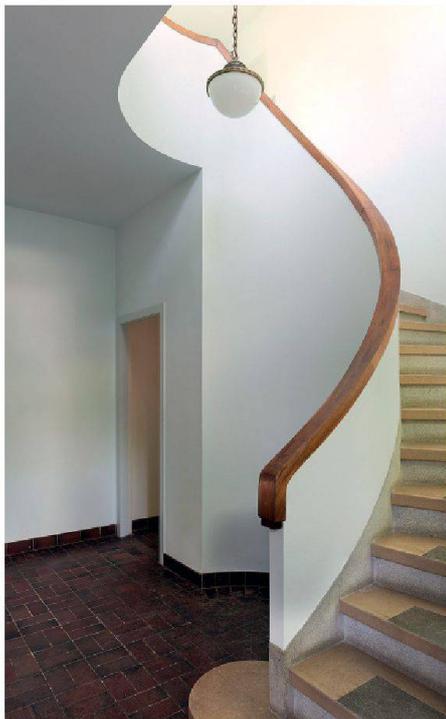
14 Eingangsbereich und Treppenhaus waren ur-

sprünglich in einem kräftigen Türkis gestrichen. Die Farbe wurde beibehalten, allerdings in einer deutlich helleren Nuance

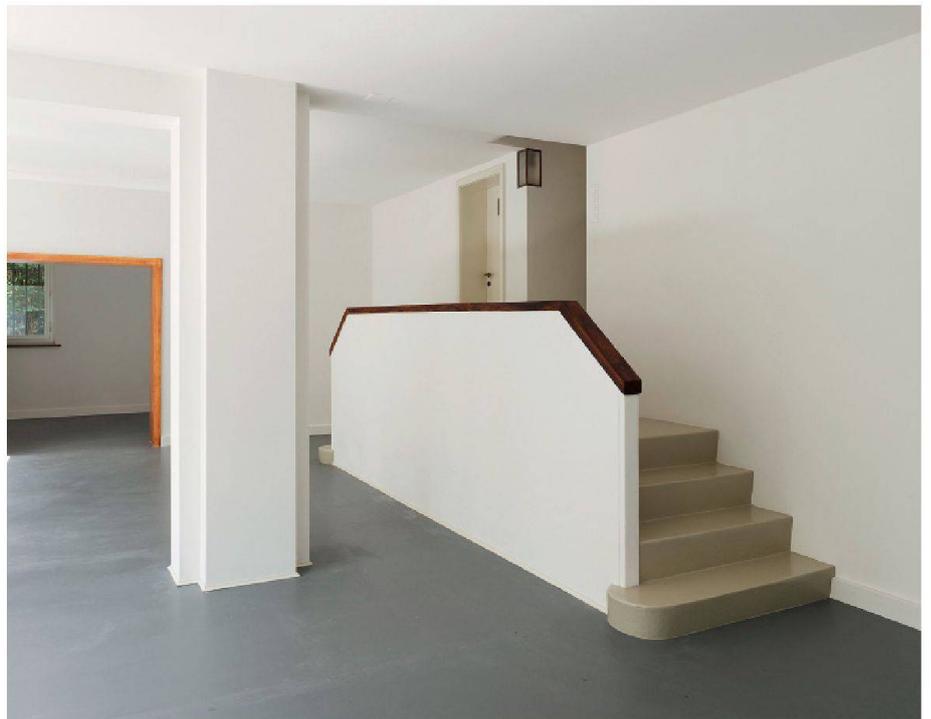
15 Billard- und Gartenzimmer wurden durch den Umbau zu einer räumlichen Einheit mit dem Salon zusammengefasst. Jetzt kommt auch die eingebaute Treppenbeleuchtung zur Geltung. Die Aufdopplung an der Querseite der Säulen deutet die ehemaligen Wände an

Im Untergeschoss korrigierten die Architekten die räumliche Disposition. Sie entfernten die Wände zwischen Salon, Billard- und Gartenzimmer, und es entstand ein grosszügiger, lichtdurchfluteter Raum, der über eine weitere Terrasse Zugang in den Garten gewährt. Auch bei diesem Eingriff stellten die Beteiligten den Wohnkomfort über die originalgetreue Rekonstruktion. Als Erinnerung an die Wände erhielten die Originalstützen aus Kalksandstein eine Aufdopplung, die die Wandstärke der verschwundenen Raumteiler andeutet (Abb. 15).

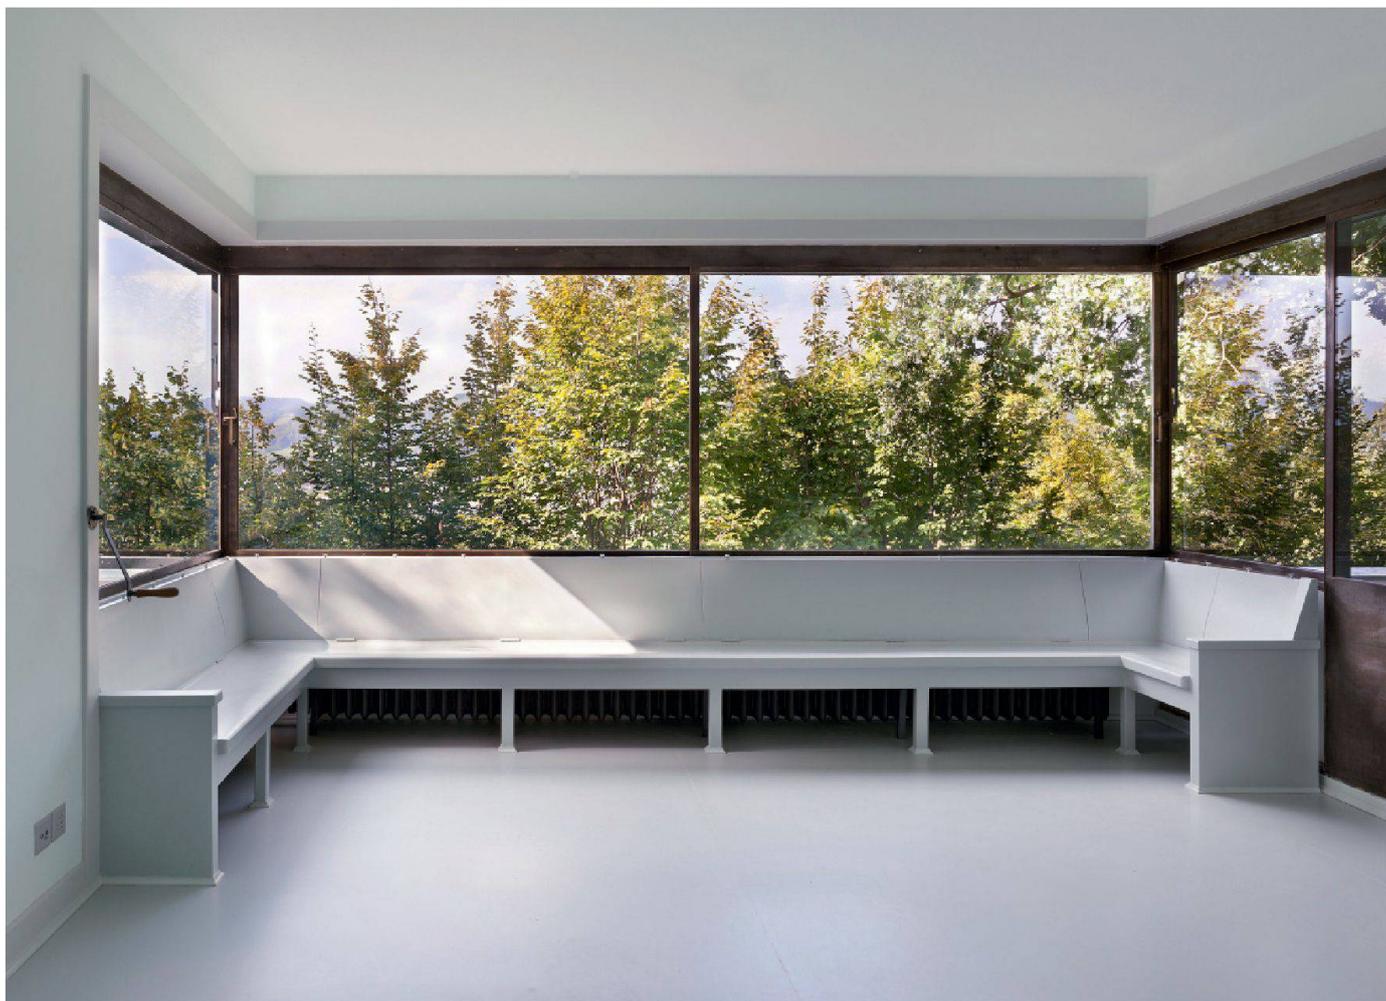
16 Esszimmer mit Einbaubank. Der Boden war ursprünglich mit grünem Linoleum belegt, heute ist es die gleiche Oberfläche in einem hellen Grau (Fotos: Alexander Gempeler)

Im Inneren erfolgte zunächst eine Bestandsaufnahme der Originalfarbigkeit, die bei den Erneuerungsarbeiten als Referenz diente, aber wesentlich dezenter ausgeführt wurde. Grössere bauliche Eingriffe betrafen vor allem Küche und Nasszellen. Die Küche war ursprünglich durch eine Wand mit Einbauschränken vom Esszimmer getrennt, lediglich ein in die Schrankwand integrierter schmaler Durchgang schuf eine Verbindung. Einer der Schränke wurde entfernt, die Nische dient nun als Durchreiche oder Bar, der Raum und vor allem die Eckverglasung an der Südseite sind nun in ihrer ganzen Tiefe erfahrbar (Abb. 16–18).

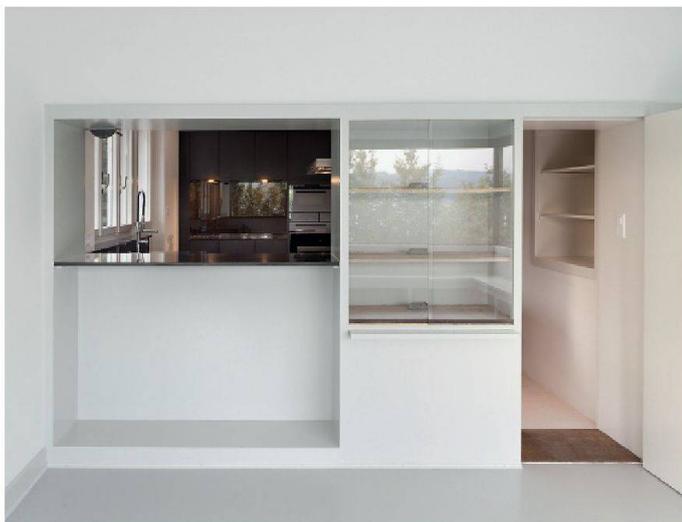
17 Esszimmer und Küche waren ursprünglich nur über eine schmale in eine Schrankwand integrierte Tür verbunden. Die ehemaligen Einbauschränke wurden teilweise entfernt, die Nische zur Anrichte umfunktioniert

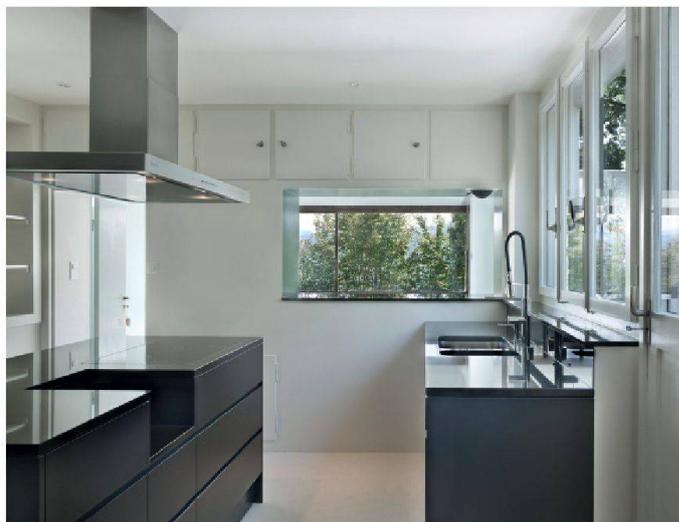
18 Die Küche wurde mit neuen Einbauten und einer Kochinsel ausgestattet. Die im Römischen Verband gelegten Originalfliesen (10x10 cm grosse Fliesen in gebrochenem Weiss, Einleger 2.5x2.5 cm in Blau) wurden durch weisse Fliesen ersetzt, die im gleichen Muster verlegt sind

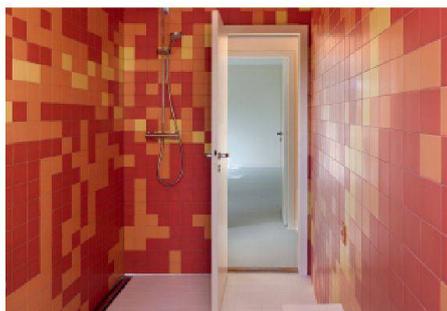
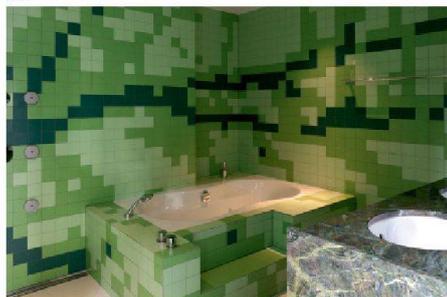
19+20 Neu eingebaut: Bäder im Obergeschoss
(Fotos: Alexander Gempeler)

Bei den Nasszellen wünschte der Bauherr eine komplette Veränderung: Während die Anordnung identisch blieb, ist die Oberflächenbehandlung eine zeitgenössische. Die Architekten fotografierten jeweils einen Ast der gleichzeitig mit dem Bau gepflanzten Eichen, abstrahierten und verpixelten die Form und brachten dieses Motiv in die beiden neuen Bäder im Obergeschoss ein (Abb. 19 + 20). Wie die originalen Fliesen sind auch die neuen Plättli der Nasszellen fugenlos verarbeitet. Diese drastische Intervention versinnbildlicht die gute Zusammenarbeit mit der Denkmalpflege: Die Villa kann nur erhalten werden, wenn sie bewohnt ist. Daher galt es, zwischen den denkmalpflegerischen Ansprüchen und den individuellen Wünschen des Bauherrn abzuwägen und, wo nötig, Kompromisse einzugehen. Die Eingriffe in den Bädern sind dazu reversibel, also aus denkmalpflegerischer Sicht vertretbar.

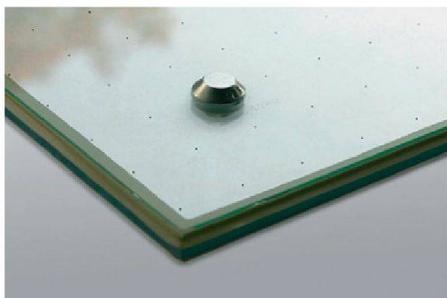
21 Vakuumglas bietet gute Dämmeigenschaften bei einem schlanken Aufbau. Statt einer Edelgasfüllung gibt es zwischen den beiden Scheiben ein Vakuum, dadurch können weder Wärme noch Schall zwischen Innen- und Aussenscheibe transportiert werden. Der Abstand zwischen den Scheiben wird durch nur aus nächster Nähe erkennbare Stützen gewährleistet. Neben den positiven Eigenschaften gibt es auch Nachteile, wie den hohen Preis und die langen Lieferfristen für das momentan nur in Asien fabrizierte Produkt. Dazu können bei mangelnder Belüftung Probleme in Form von erhöhter Luftfeuchtigkeit kommen. Im Bild «High Performance Insulation Floatglas» (Foto: www.vanruysdael.com)

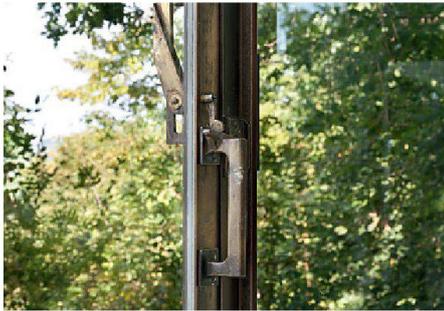
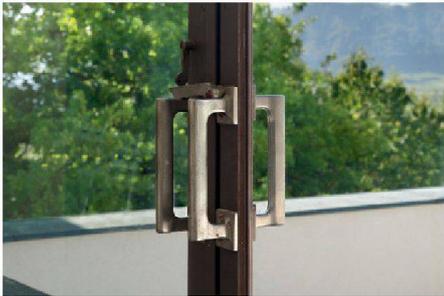
22+23 Originalbeschläge aus Baubronze
(Fotos: Alexander Gempeler)

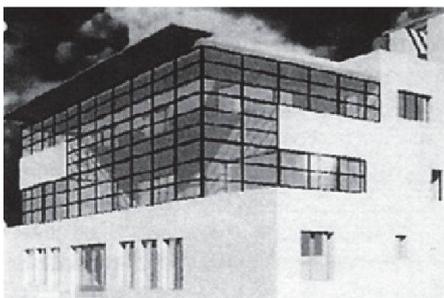
24 Heute undenkbar: Lärmschutzmassnahmen für die Villa Caldwell, Projekt Peter Schenker und Kurt Gossenreiter, Bern, 1997
(Bild: K.M. Gossenreiter in: Mitteilungsblatt 1998, Berner Heimatschutz, S.17)

Das Problem der Dauerbeschallung durch die Autobahn konnte die Instandsetzung nicht beheben. Die Metallprofile der Fenster waren zu schlank für Schallschutzscheiben. Es ist den heutigen und künftigen Bewohnern daher zu wünschen, dass baldmöglichst Lärmschutzmassnahmen an der Autobahn durchgeführt werden. Ein Eingriff am Haus selber, wie es noch das Projekt von Peter Schenker und Kurt Gossenreiter 1997 vorsah (Abb. 24), steht heute aus denkmalpflegerischen Gründen ausser Frage.
