**Zeitschrift:** Tec21  
**Herausgeber:** Schweizerischer Ingenieur- und Architektenverein  
**Band:** 141 (2015)  
**Heft:** 40: Wertvolle Ingenieurbauwerke

**Artikel:** Nützen oder schützen  
**Autor:** Guillod, René  
**DOI:** <https://doi.org/10.5169/seals-595550>

# Nützen oder schützen

Als Mitinhaber des Nachfolgebüros von Ingenieur Heinz Hossdorf hat René Guillo den Bau und jetzt auch den Umbau von zwei Schalenbauten mitverfolgt. Für den Erhalt ist die Bereitschaft der am Bau Beteiligten ebenso wichtig wie ein dauerhaftes Originaltragwerk.

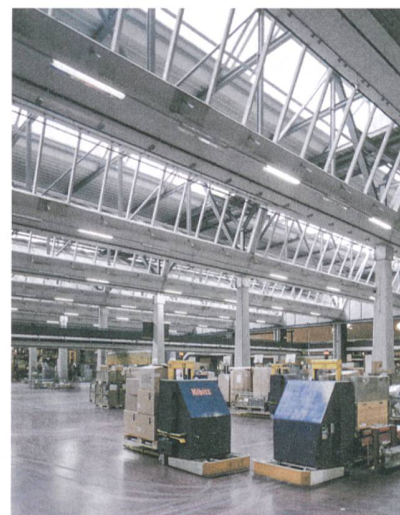
Ein korrosionsanfälliges Sheddach: Querschnitt Verteilzentrum Wangen, Mst. 1:500 (links) und Innenansicht (rechts). Das ursprüngliche Sheddach wurde 1997 auf eine neue Stahlkonstruktion aufgehängt und entlastet. Die Shedelemente samt externer Vorspannung – das besondere Merkmal der Konstruktion – werden schrittweise ausgebaut.

Aus diesen Gründen kostete der Erhalt der Sheds mehr als deren Ersatz durch ein neues Flachdach auf der Höhe des zulässigen Bauprofils. Der Bauherr schrieb einen Generalplanerwettbewerb mit dieser Vorgabe aus und setzte diese Lösung in den Jahren 1996/97 um. Zur Sicherung wurden sämtliche Shedelemente unter dem Stahlfachwerk des neuen Flachdachs aufgehängt. Die externen Spannkabel – das aussergewöhnliche Element dieser Konstruktion – wurden somit funktionslos

(Abb. oben). Seither werden die aufgehängten Sheds schrittweise ausgebaut, um mechanisierte Hochregallager mit 13 m Nutzhöhe bis unter das Flachdach einzubauen. Diese Betriebsoptimierung führt dazu, dass heute nur noch ein Drittel der ursprünglichen Dachelemente vorhanden ist.
