INSTANDSETZUNG BAHNTRASSE RIGI–SCHEIDEGG

# Vom Bahntrasse zum Höhenweg

Die Instandsetzung des Panoramawegs First–Rigi Scheidegg gehört grundsätzlich zu den klassischen Unterhaltsarbeiten. Das Objekt an und für sich aber ist alles andere als konventionell.

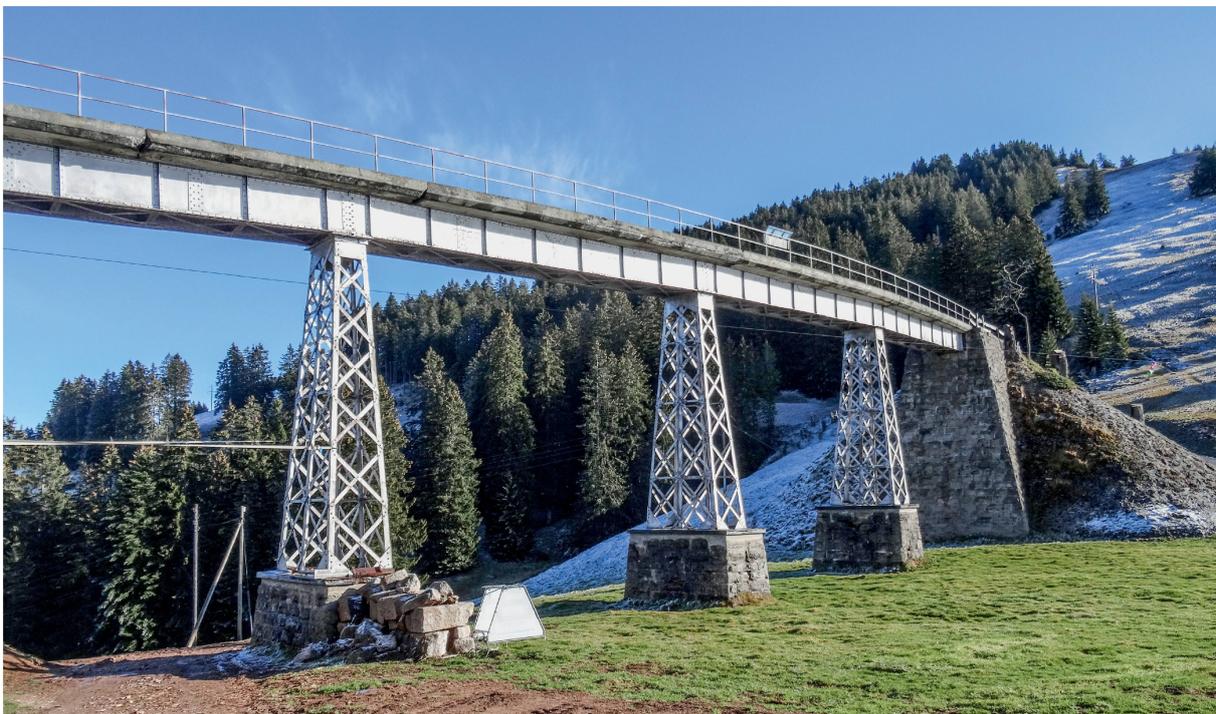
Foto: Eugen Brühwiler

**Brücke Unterstetten in genieteter Schweisseisenbauweise:** Die über vier 12,5 m lange Felder durchlaufende Balkenbrücke hebt sich scharf von der Naturlandschaft ab. Die im Grundriss polygonal verlaufenden Vollwandträger mit untenliegendem horizontalem Windverband und mit Querträgern aus Diagonalkreuzen wirken statisch wie ein steifer Kastenträger, der die Biege- und Torsionsbeanspruchungen aufnehmen kann.

Die 1874 gebaute Brücke Unterstetten ist ein Ingenieurbauwerk von hohem kulturellem Wert (Kigbo-Nr. 02.077). Sie überquert eine rund 100 m breite Öffnung eines Bergkamms. Die Zufahrt erfolgt auf beiden Seiten über einen Damm, der an die Widerlagerpfeiler angeschüttet ist. Der Zustand der Eisenkonstruktion gilt als gut. Die Fahrbahnplatte – die nach der Stilllegung eingesetzt wurde – zeigt Betonabplatzungen. Beim Widerlager Nord ist das Mauerwerk unterhalb der Auflagerbank stark ausgebaucht, und ein klaffender vertikaler Riss zeigt eine Verschiebung der Widerlagerwand an. Hauptursache ist das Wasser, das hinter dem Mauerwerkspfeiler versickert. Seit etwa sechs Jahren stützt eine provisorische Spriessung das letzte Feld. Derzeit wird ein separates Projekt für die Erneuerung erstellt. Die Kosten sind etwas höher als jene für den Panoramaweg, die sich auf 1 Mio Fr. belaufen und nur gemeinschaftlich finanziert werden konnten. Unter anderen beteiligten sich neben der Rigi Scheidegg AG mit der treibenden Kraft des Verwaltungsrats Karl Küttel auch die Rigi Bah-

nen AG, das Astra, die Fachstelle Wanderwege, die Denkmalpflege des Kantons Schwyz und die Unterallmeind Korporation Arth. Die Instandsetzung der Brücke Unterstetten soll ebenfalls gemeinschaftlich finanziert werden und – damit eine Finanzierung realistisch ist – in denselben Kostenrahmen fallen. Die Brücke soll 2015/2016 restauriert werden – als Schlusspunkt der Instandsetzungsarbeiten des ehemaligen Bahntrassees.

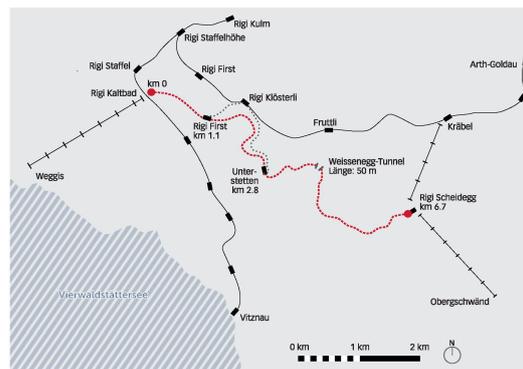
Linienführung des instand gesetzten Bahntrassees bzw. heutigen Wanderwegs.

Das rund 5.5 km lange und etwa 3.5 m breite historische Trasse ist ein hindernisfreier Höhenweg – das Längsgefälle beträgt im Durchschnitt nur 2–4 % (Karte rechts). Er verläuft beidseits einer Bergflanke und bietet abwechslungsreiche Tief- und Weitblicke in die Region rund um den Vierwaldstättersee und in den Talkessel Schwyz mit Zuger- und Lauerzersee sowie auf die Mythen. Er ist einer der meistbegangenen Wanderwege der Zentralschweiz – jährlich benutzen ihn etwa eine Viertelmillion Gäste.<sup>3</sup> Nicht nur der gemächliche Anstieg erinnert daran, dass hier einmal Gleise eine Bahn geführt haben. Auch aufwendige Erd- und Felsarbeiten sowie ein markanter Hohlwegabschnitt in Nagelfluh sind zu sehen. Die damals erstellten Kunstbauten sind immer noch erhalten: der 70 m lange Wisstannegg-Tunnel, die zwei kleineren Brücken Rothenflue und Schild als Einfeldträger sowie die eiserne Brücke Unterstetten als Durchlaufträger von 50 m Länge (vgl. Abb. S. 30). Schliesslich begleiten hunderte Meter von Stützmauern und Dämme den noch originalen Verlauf des Trassees.

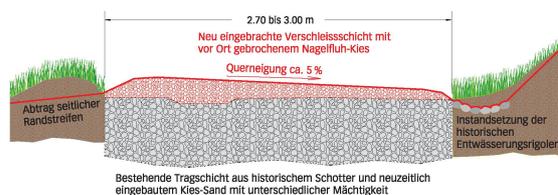
**Normalprofil Panoramaweg:** Die Instandsetzungsarbeiten am Trassee beeinträchtigten die bestehende Tragschicht nicht. Diese ist eine von der ehemaligen Bahnnutzung gut verdichtete Grundlage, die es ermöglichte, nur die oberste Verschleisschicht zu bearbeiten.

Um künftig Schäden am Trassee zu verhindern, musste prioritär die Oberflächenentwässerung wieder hergestellt werden. Der Weg hat heute durchgehend ein einseitiges Quergefälle von 5 % (Normalprofil rechts). Das Längsgefälle blieb grundlegend erhalten. Um das nötige Quergefälle zu erreichen und den Weg mit einer wirksamen Verschleisschicht zu versehen, liess André Annen von Annen Forstingenieurbüro die Wegoberfläche in den obersten 5 bis 10 cm aufreissen, vor Ort mit einem mobilen Steinbrecher brechen und neu planieren. Dabei wurde die oberste Schicht mit gebrochenen Nagelfluhsteinen aus der Umgebung angereichert – in der für die Rigi typischen rötlichen Farbe. Dieses Verfahren sparte Kies, das für eine neue Planierung nötig gewesen wäre. Einzig bei der Umfahrung der Brücke Unterstetten – sie ist zu schmal für Landwirtschaftsfahrzeuge – war Kies ungeeignet, da der Abschnitt ca. 20 % Längsneigung aufweist. Deshalb liess Annen dem Nagelfluhkies auf rund 80 m Zement beimischen. Der Abschnitt gleicht heute einer Betonstrasse mit der typischen Farbe

der Rigi-Nagelfluh. Diese Variante verträgt sich mit der Landschaft besser als ortsfremder Beton. Die überdeckten historischen Längs- und Quergräben – besonders die gepflasterten Rigolen – und die Wasserdurchlässe wurden freigelegt. Das anfallende Wasser fliesst wieder in einen seitlichen, in der Regel bergseitigen Graben, der in ein Gerinne führt. Auch der durchgehende Abfluss über das talseitig angeordnete Bankett entwässert den Weg wirksam.

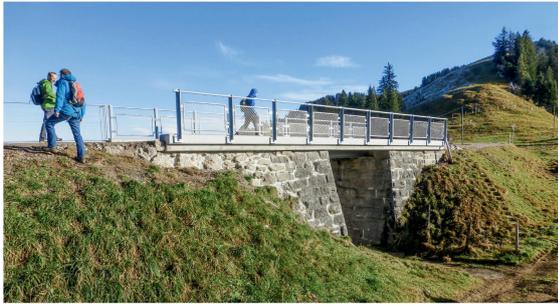
Die **Brücke Schild** besteht aus tragenden Betonplatten, die auf historischen genieteten Eisenträgern aufliegen.

Die Brücken Rothenflue und Schild bestehen aus tragenden Betonplatten, die auf historischen genieteten Eisenträgern aufliegen. Die Platten wurden eingebaut, als der Betrieb eingestellt war. Da die Brücken seit 2013 im kantonalen Inventar schützenswerter Bauten verzeichnet sind (Kigbo-Nr. 02.079 und 02.080), war es den Vertretern der Denkmalpflege wichtig, dass die Träger nach den Instandsetzungsarbeiten an den Brücken sichtbar bleiben und den Charakter der alten Bahnzeiten wiedergeben. Die Betonplatten waren mit 2.3 m Fahrbahnbreite zu schmal. Breitere Platten ersetzen die alten – bei der Rothenflue eine von 3.4 m und bei der Schild eine von 3.2 m Breite. Der bestehende Damm aus Blocksteinen bei der Schild-Brücke war talseitig zu steil ausgebildet. Aufgrund der Belastung wies er vielerorts Deformationen und Anzeichen von beginnendem Zerfall auf. Um ihn zu entlasten, wurde er bergseitig auf einer Länge von 80 m um etwa 1 m verbreitert, der Panoramaweg wurde in diesem Bereich um etwa 50 bis 80 cm bergseitig verschoben. Die bestehende Blocksteinmauer wurde mit Mörtel behandelt, um eine weiterschreitende Deformation und den Zerfall aufzuhalten und ohne ihren historischen Anblick zu beeinträchtigen.
