RESTAURIERUNG DER PFARRKIRCHE BÜNZEN AG

# Wieder ein stimmiges Ganzes

Die älteste neugotische Kirche im aargauischen Freiamt war ursprünglich mit einer einzigartigen Trompe-l'Œil-Malerei ausgestattet, die 1931 verloren ging. Mit der 2014 abgeschlossenen Restaurierung wurde die Gestaltung des Innenraums bauzeitlich rekonstruiert.

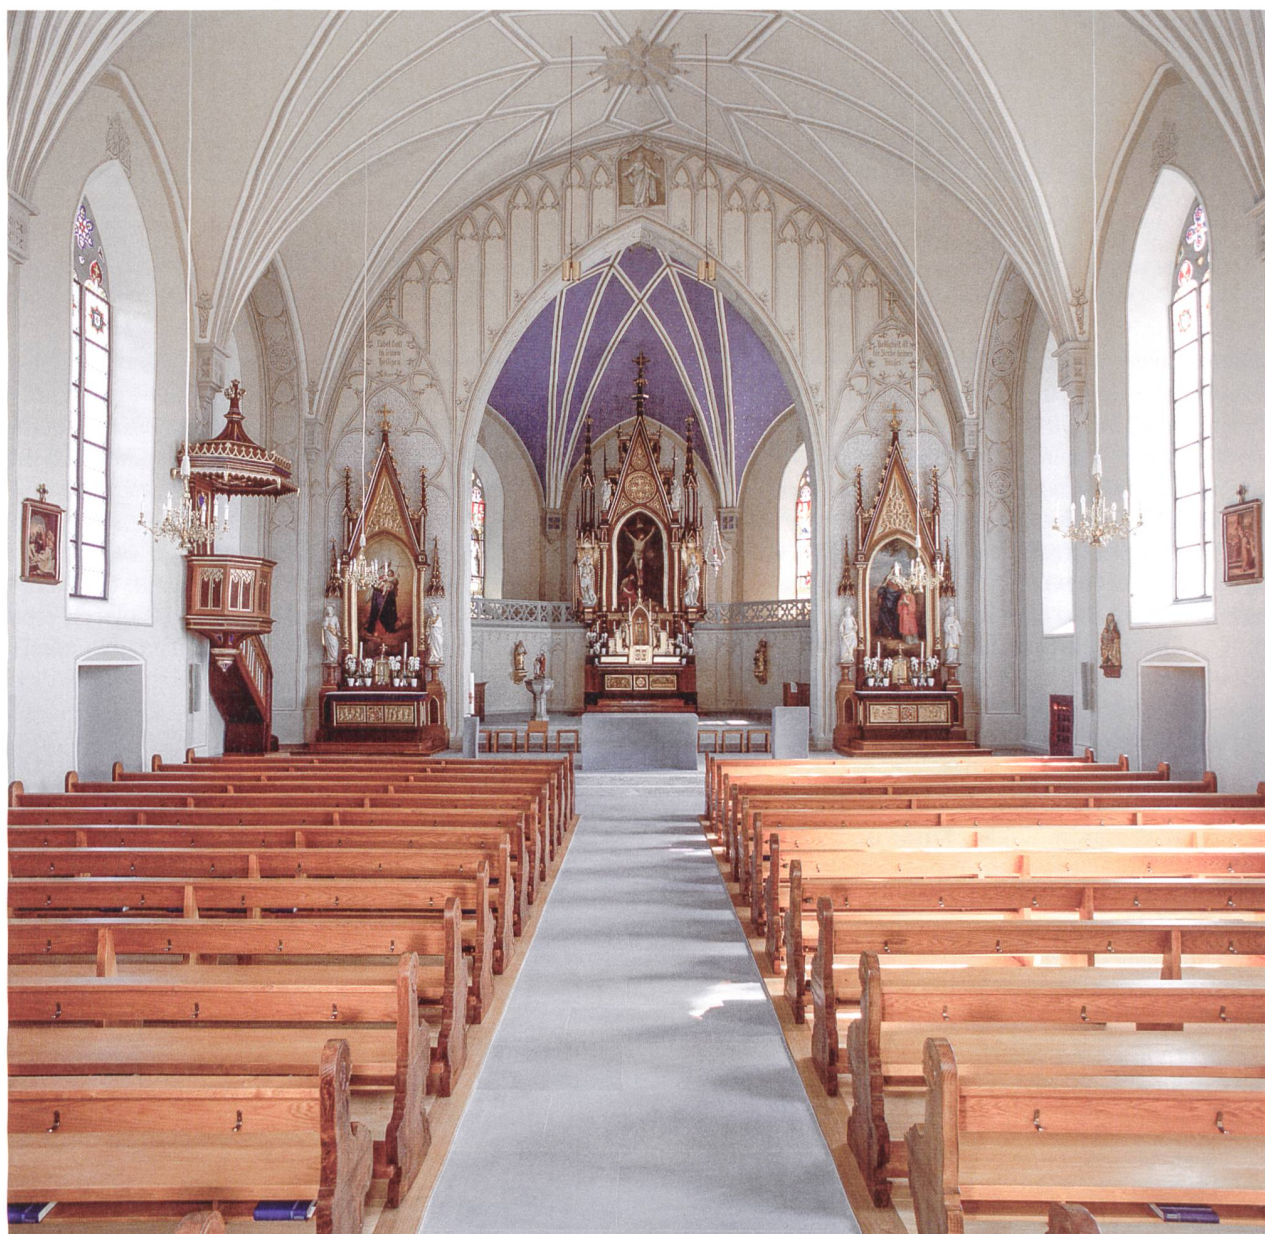
**Der Sakralraum nach seiner umfassenden Restaurierung 2014: Blick gegen den Chor mit der wiederhergestellten Trompe-l'Œil-Dekorationsmalerei.**

bringen. Dieser neue Farbauftrag ermöglichte es im gleichen Zug, die bauzeitliche Dekorationsmalerei wieder nachzuvollziehen. Für diesen Auftrag wurde das Restaurierungsatelier Stöckli in Stans beigezogen, das auf den bestehenden, aber abgelaugten Verputz neu eine Sol-Silikatfarbe (Keim Optil) verwendete. Um das Raumklima nachhaltig zu verbessern, wurde im Bereich der Bankfelder eine Perimeterdämmung eingebracht und das Heizsystem auf eine kombinierte Warmwasser-Boden- und Sitzbankheizung umgestellt. Zudem wurde der gesamte Gewölbebereich mit zusätzlichen 20 cm Zellulose nachgedämmt.

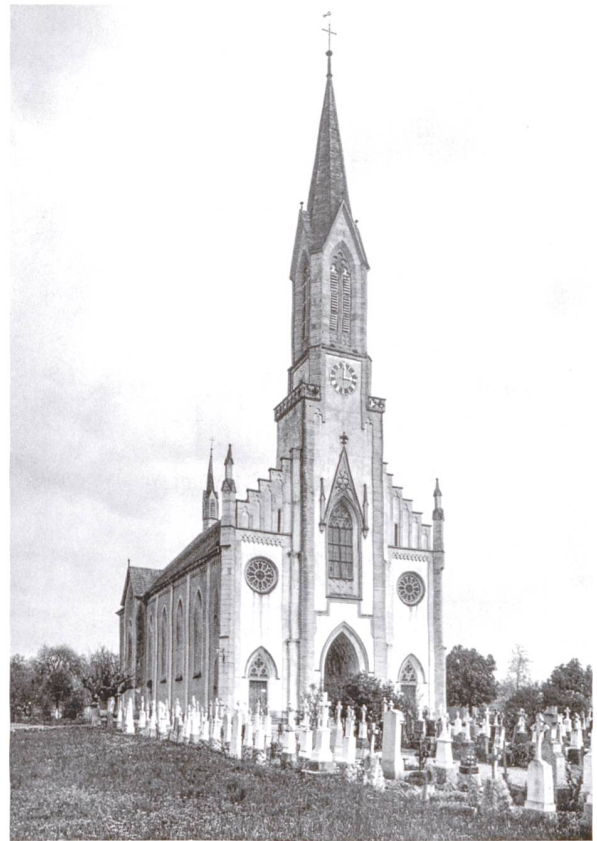
Historische Aussenansicht der Kirche in Bünzen, erbaut 1860–62 nach Plänen des Architekten Caspar Joseph Jeuch.

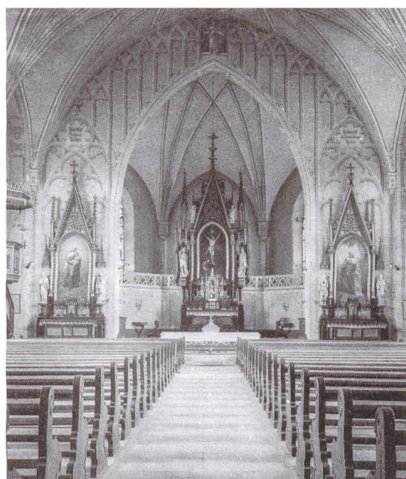
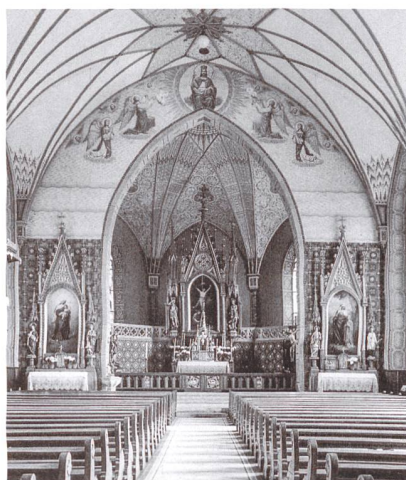
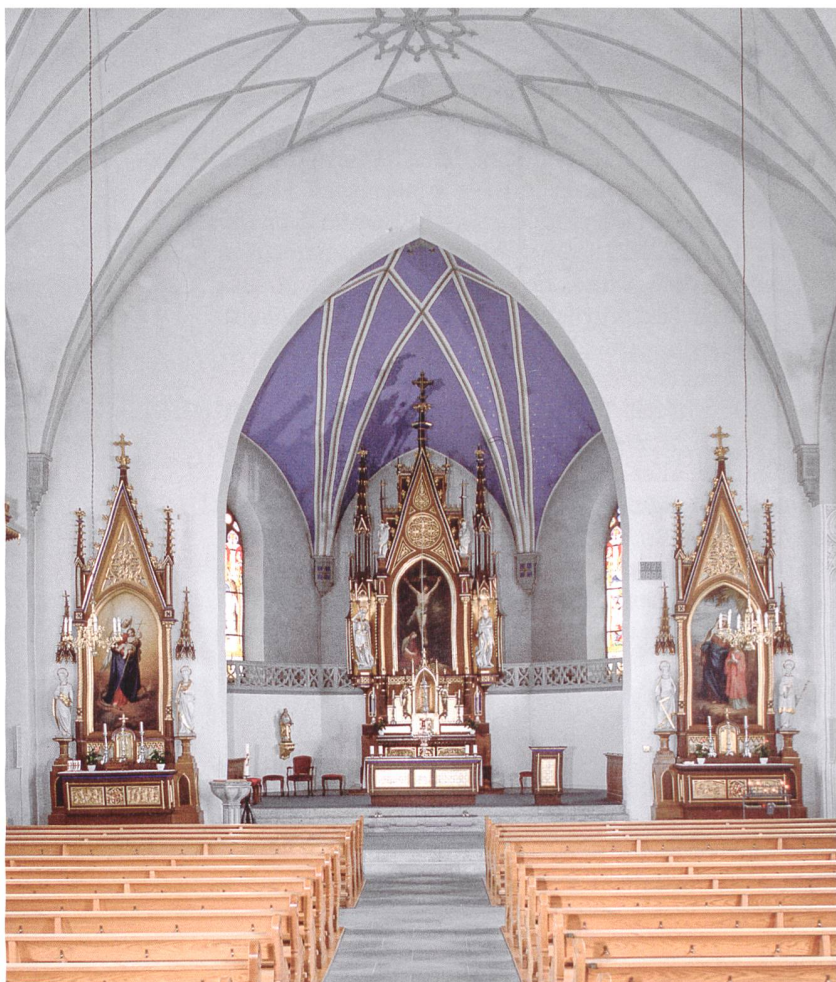
Die Chronologie der historischen Aufnahmen mit Blick gegen den Chor zeigt die Raumhülle im Wandel der Zeit: **die ursprüngliche Fassung aus dem Jahr 1862 (oben)** mit der bauzeitlichen Dekorationsmalerei von Karl August Jäggli, **die zweite Raumfassung aus den 1930er-Jahren (unten)**. In den **1970er-Jahren** wurden Wände und Decken weiss gefasst, **der Zustand vor der Restaurierung (rechts)**. Der Anstrich mit Dispersionsfarbe begünstigte, dass Schimmelpilzherde an den Wänden, der Ausstattung und in der Orgel entstanden.

Er überzog die ungliederten Flächen des Innenraums mit einem stupenden System von Trompe-l'Œil-Malereien in beige-grauer Grisailletechnik, die eine reiche Stuckaturausstattung in eleganten neugotischen Formen suggerierte. Diese Wand- und Deckengestaltung harmonierte mit den übrigen Ausstattungsteilen in der gleichen Formsprache wie auch mit den Glasmalereien des zu der Zeit ebenso bekannten Johann Jakob Röttinger aus Zürich.

Im Zug der Innenrestaurierung der Kirche 1931–33 wurde diese Malerei durch eine eher expressionistisch anmutende Dekorationsmalerei in starken Gelb-Orange-Rot-Tönen abgelöst. Auch diese Fassung, die die Bevölkerung offenbar schon früh ablehnte, bestand nicht sehr lang: Bereits in der nächsten Innenrestaurierung in den 1970er-Jahren im Nachgang zum Zweiten Vatikanischen Konzil mit seiner Liturgiereform wurde die ganze Kirche purifiziert und die Wände und Decken weiss gefasst. Nur gerade das Chorgewölbe bekam später eine blaue Färbung samt Sternenfirnament zurück. Glücklicherweise blieb die übrige sakrale Ausstattung, die drei Altäre und die Kanzel, erhalten.

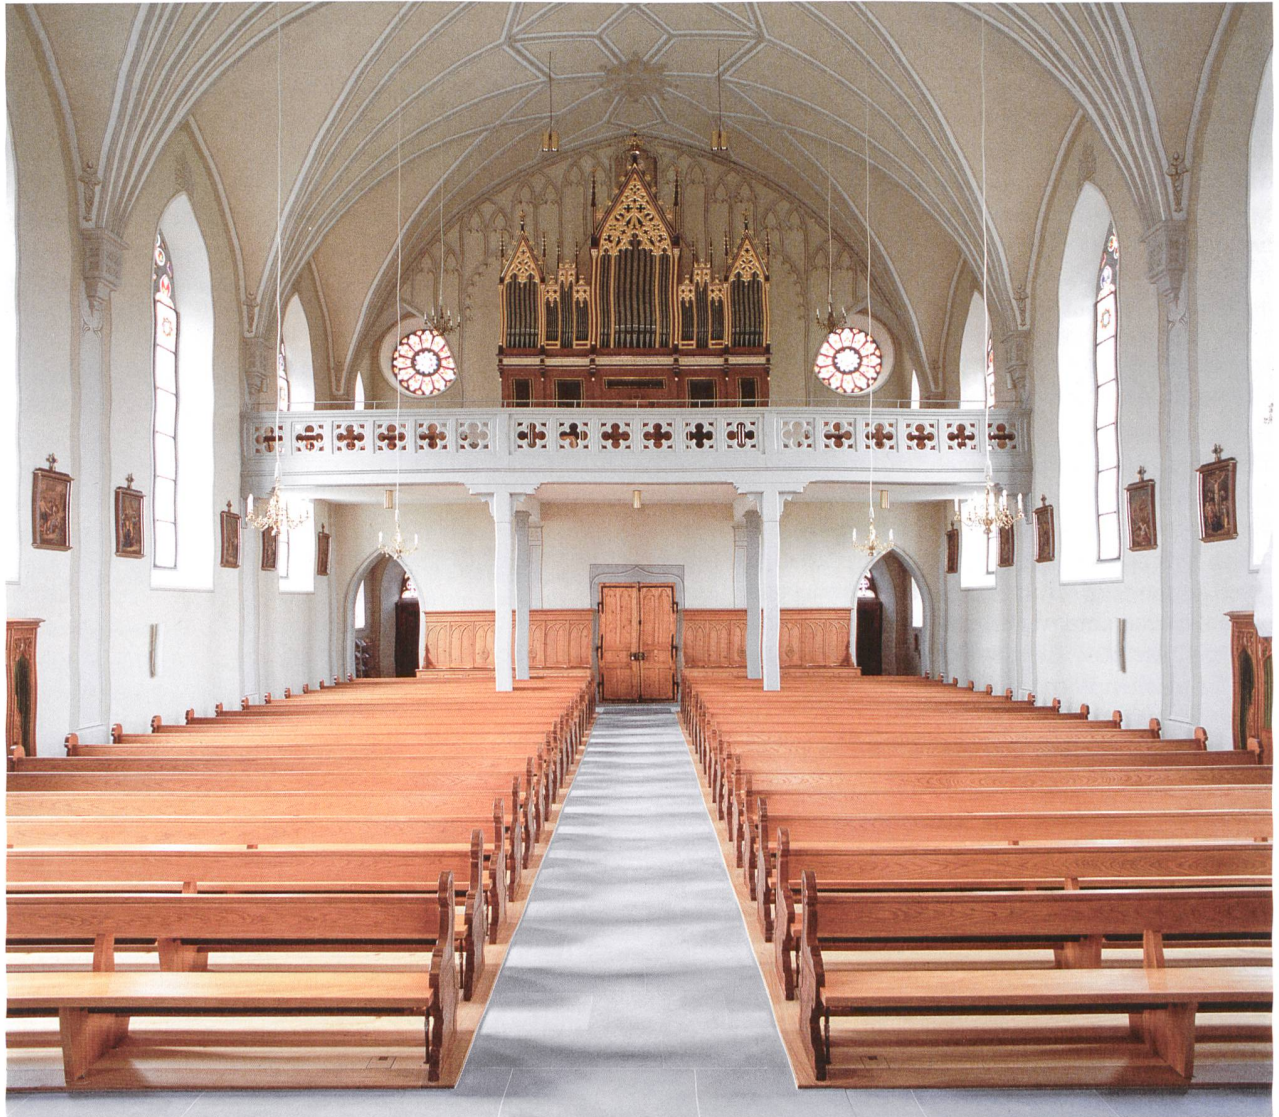
Die Raumhülle nach der Renovation 2014: **Blick gegen die Empore.** Die Dekorationsmalerei in beige-grauer Grisailletechnik vermittelt den Eindruck von aufwendigen Steinmetz- und Stuckaturarbeiten. Der Sakralraum wirkt hell und einladend.

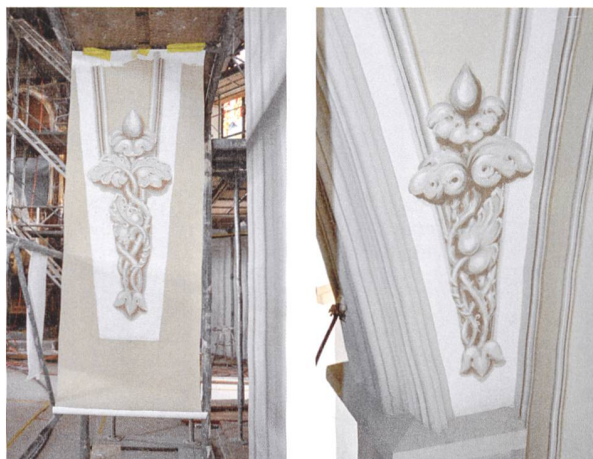
Einblicke in den Prozess der Restaurierung: Entwürfe der Dekorationsmalerei wurden zuvor auf Papier angefertigt. Details einer sogenannten **Zwickelpartie des Langhaus-gewölbes im Entwurf (links) und ausgeführt (rechts).**

te sich die Frage, wie die neue Raumfassung der Kirche aussehen sollte. Die Kirchenpflege wünschte sich zu Beginn des Projekts eine «helle Kirche». Provisorisch angelegte Musterachsen und vor allem der Besuch der bereits restaurierten Jeuch-Kirchen in Leuggern und Berikon mit ihrer wiederhergestellten Farbigkeit liessen die Baukommission dann den Vorschlägen der Denkmalpflege folgen, die bauzeitliche Erstfassung wieder herzustellen. Es lagen genügend Befunde vor wie auch historisches Fotomaterial, um sowohl die Farbigkeit als auch die eigentliche Bemalung zu rekonstruieren.
