**Zeitschrift:** Tec21  
**Herausgeber:** Schweizerischer Ingenieur- und Architektenverein  
**Band:** 143 (2017)  
**Heft:** 37: Zwischen Rekonstruktion und Interpretation

BESTANDSPFLEGE

# Vice versa

Bei der Sanierung einer Villa aus dem 19. Jahrhundert am Genfersee arbeitete Charles Pictet fast lautlos und interpretierte dabei vieles neu: Die Eingriffe fügen sich in den Bestand und ergeben ein stimmiges Bild.

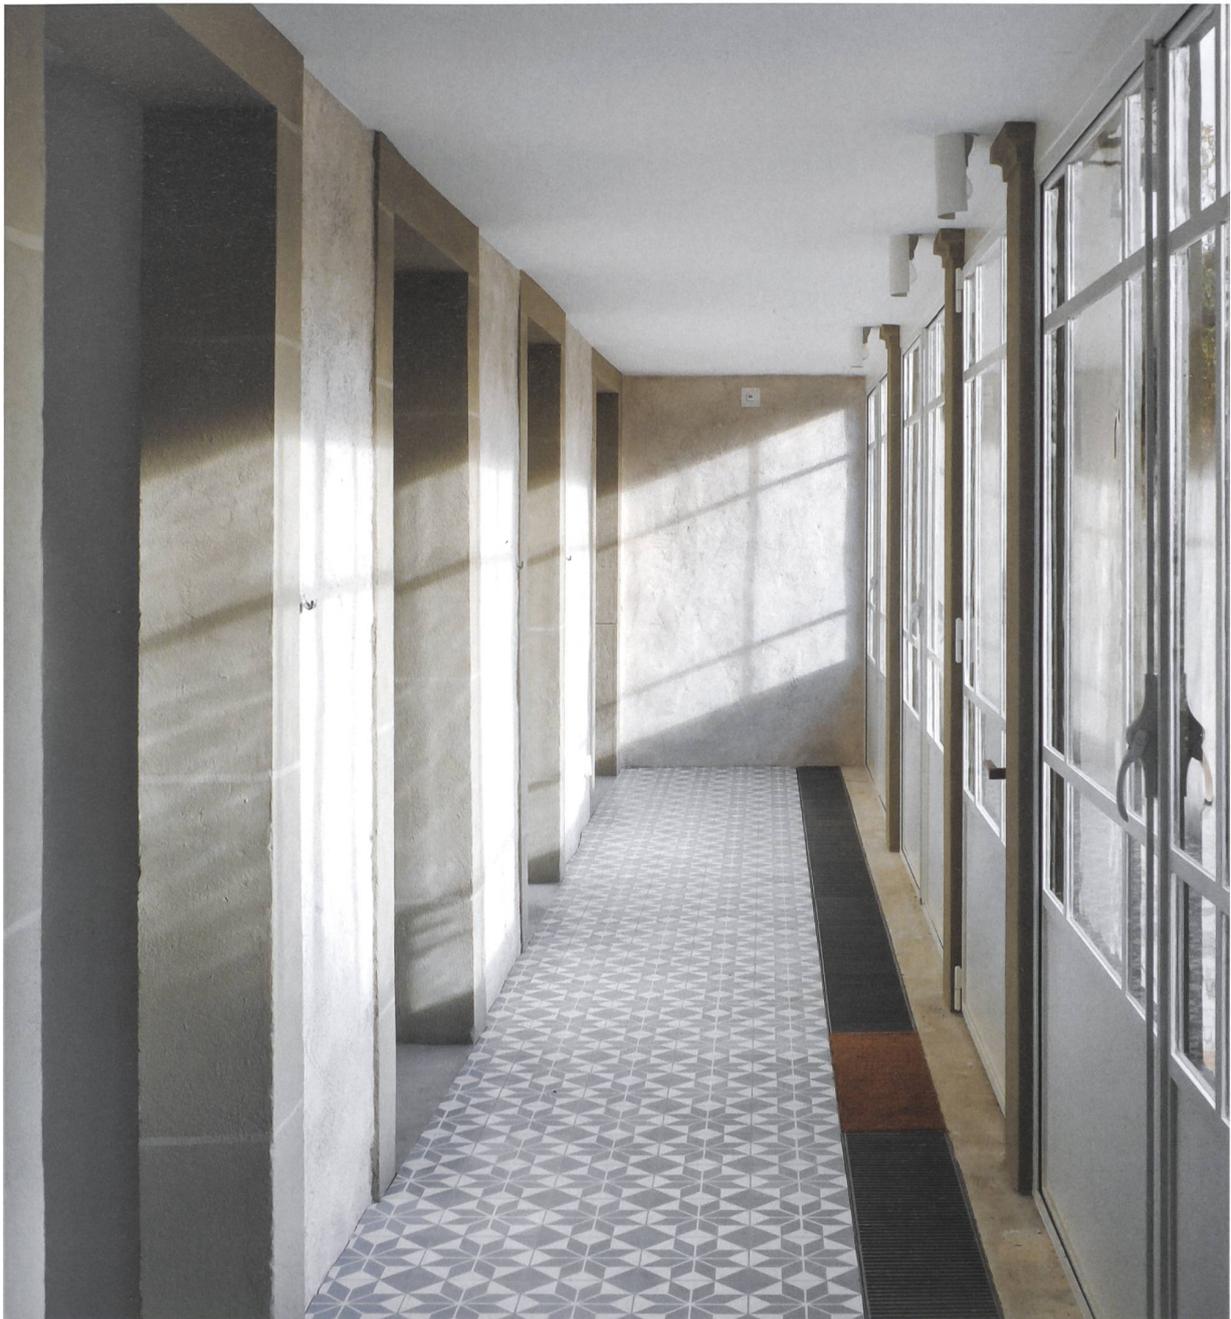
Dem Gartengeschoss ist nicht anzusehen, dass es hinzugefügt wurde. Durch die vorgelagerten Eisentore erhält es den Charakter einer Orangerie. Hier liegt der neue Hauseingang.

Das stimmige Gebäudeensemble, heute bestehend aus dem sanierten Haupthaus und einem neu interpretierten Gartenhaus, wurde im Zuge dieser Renovation in eine neue Ordnung gebracht. Der grundlegendste Eingriff in die Typologie des Hauses war es, die zum Wasser gelegene Rückseite zur eigentlichen Eingangsseite umzudeuten. Die spiegelsymmetrischen Grundrisse um eine zentrale Treppe ermöglichen diesen raffinierten Schachzug, ohne den Charakter der Villa zu schmälern. Der Eingang liegt nun auf der Gartenseite und – entsprechend dem abfallenden Gelände – eine Etage tiefer als zuvor, im neu freigelegten Gartengeschoss.

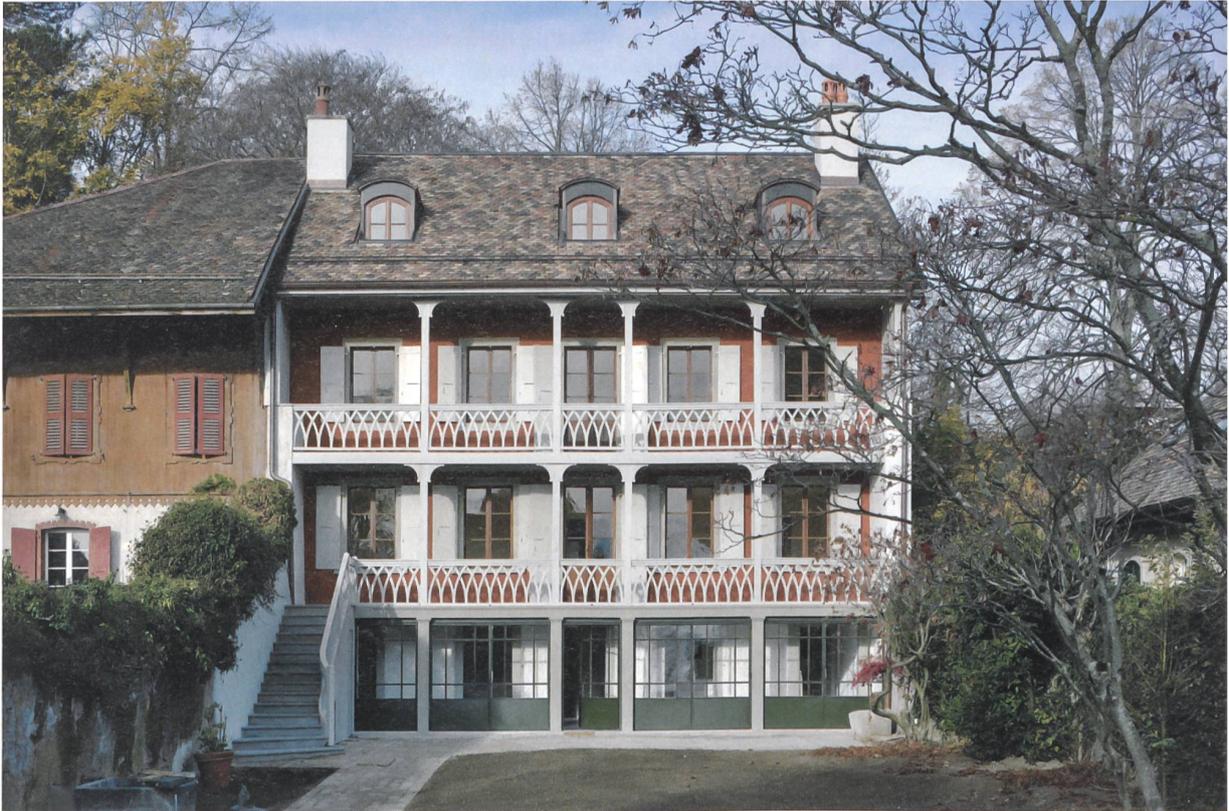
Die vorgelagerte Treppe, das neu ausgebaute Untergeschoss und die Dachgauben geben dem ursprünglichen Bestand eine neue Prägung, ohne den Gesamteindruck grundsätzlich zu verändern.

Die fehlenden Angaben zur originalen Bausubstanz machten das Restaurieren genau wie das Zurückführen in einen angenommenen originalen Zustand zu einem Prozess der Interpretation dessen, was hier hätte gewesen sein können. Zum Beispiel hätte es bereits ursprünglich die drei Dachgauben geben können, die nun die Transformation des Dachgeschosses in ein Wohngeschoss abbilden. Auch die Vorfenster, wie sie nun auf der ehemaligen Zugangsseite im Norden aufgesetzt sind, wurden nachträglich ergänzt. Material und Konstruktion sind dem 19. Jahrhundert nachempfunden. So hält die zweischichtige Fassade den Motorenlärm, der heutzutage statt des Kutschengeklappers hereinklingt, ein wenig auf Abstand.

Das strassenseitige Eingangsgeschoss wurde so auf der Seeseite durch eine neue Treppe mit dem

Gartengeschoss verbunden. Im Innern führt das Halbrund des alten Treppenauges heute bis hinunter zum Gartenniveau. Die Balkonschicht erweitert sich mit einer von den ornamentalen Holzgeländern inspirierten Leichtigkeit in den Garten.

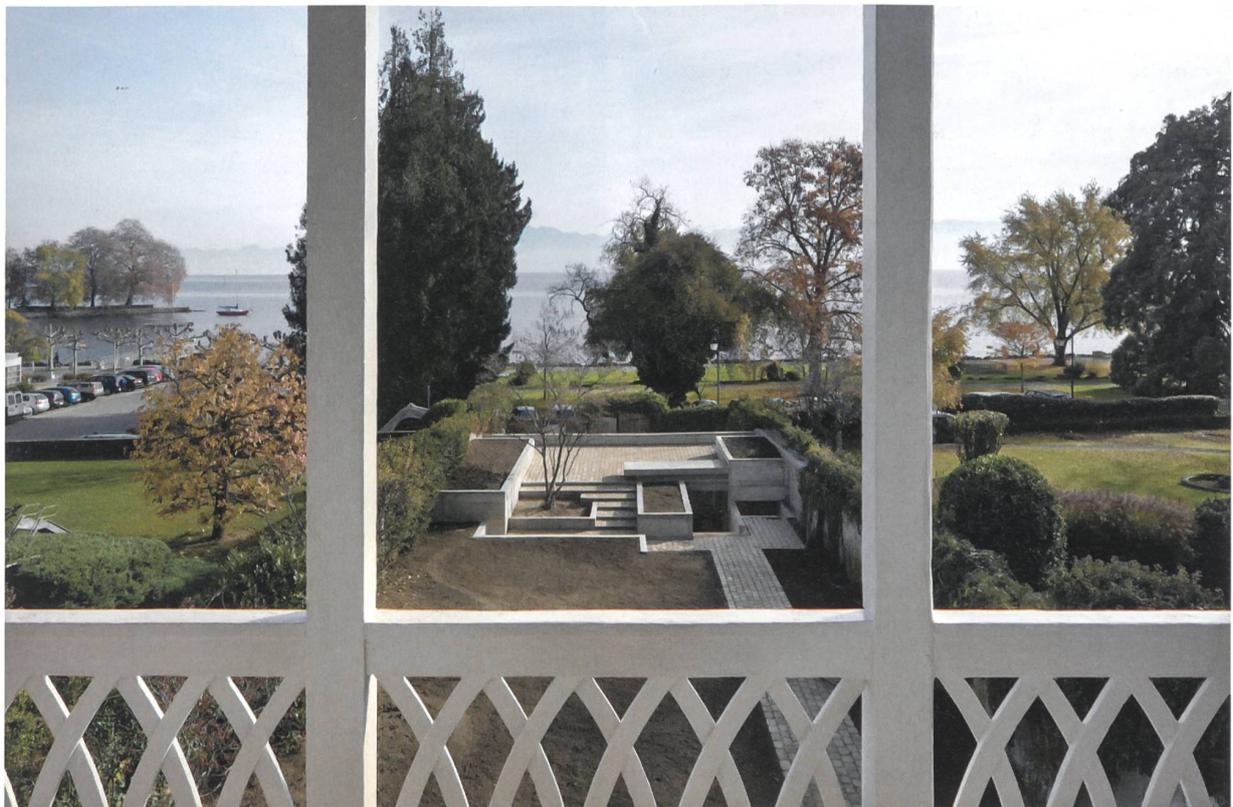
Als ein geducktes Arrangement aus geometrischen Volumen erinnert das Gartenhaus, das den neuen Zugang markiert, an Elemente klassischer Gartengestaltung von Carlo Scarpa.

schen Haus und See lag, ist einem sichtbar zeitgenössischen Gartenhaus gewichen, das ein Portal bildet. Es beherbergt funktionale Bereiche wie die Eingangstreppe und den Fahrzeugunterstand. Das Garagendach ist gleichzeitig die Aussichtsterrasse, von der sich der Genfersee überblicken lässt.

Ein fast über die gesamte Grundstücksbreite messender Betonbalken markiert die Vorderkante der neuen Terrasse. Er nimmt das Spitzbogenornament der hölzernen Balkonbrüstungen des Haupthauses in einem Relief auf. Dieses Motiv wirkt, obwohl in Beton gegossen, keineswegs modern, sondern unterstreicht im synthetischen Geist des Hauses den Gesamteindruck, der ganz dem Erbe des 19. Jahrhunderts verpflichtet ist.

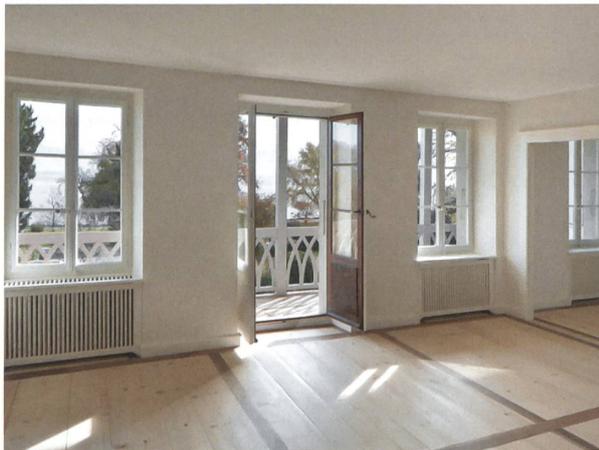
Die grafischen Muster im Parkett betonen die Achsen des Innenausbaus. Durch die reduzierte Formensprache bleibt der Boden als hinzugefügtes Bauteil erkennbar.

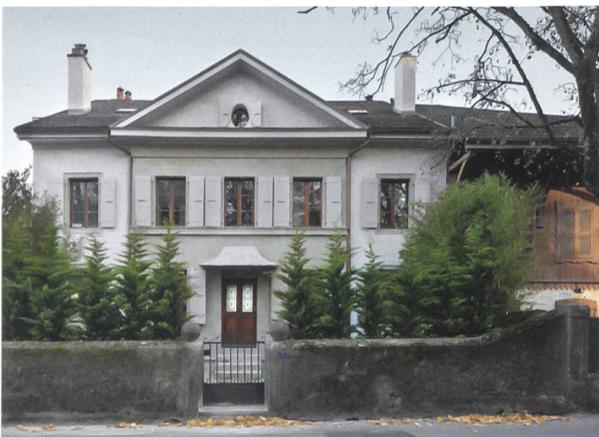
An der klassischen Strassenfassade ist die ursprüngliche Zweigeschossigkeit noch ablesbar. Der ehemalige Haupteingang dient nun als Verbindung von der Strasse zur Küche.
