## Versuche mit Rostschutzanstrichen unter besonderer Berücksichtigung von Unterwasseranstrichen.

Berichtersteller: A. V. Blom, Zürich.

(Mitteilung der Eidgenössischen Materialprüfungsanstalt (EMPA) an der Eidgenössischen Technischen Hochschule Zürich.)

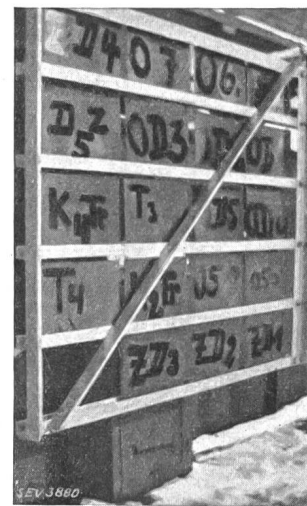
Fig. 3.  
Ein Rahmen mit den Bezeichnungen auf der Rückseite der Versuchsbleche (Stat. Nr. 7).

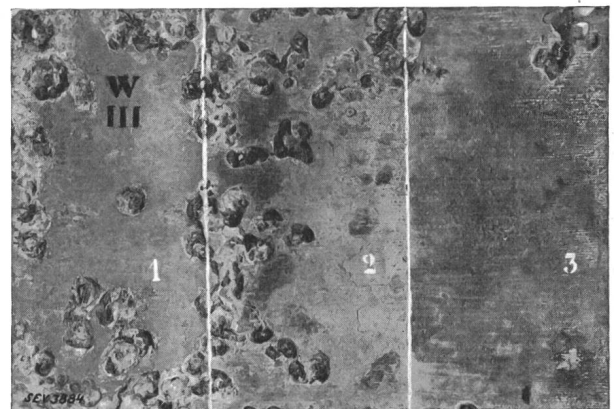
Fig. 7.

Oelfarbe, die wasserfest sein soll, links einmal, Mitte zweimal, rechts dreimal gestrichen. Zustand nach zwei Jahren dauernder Wasserlagerung. Bei pendelnder Beanspruchung war das Ergebnis ähnlich.

Konstruktionsteile, die dauernd oder zeitweise ganz in Wasser tauchen, dürfen mit Oelfarben nicht gestrichen werden. Der Leinölfilm quillt unter diesen Umständen, lässt Wasser bis aufs Eisen durchdiffundieren und schützt dann nicht mehr vor Rost. Fig. 7 zeigt einen Anstrich von einer Oelfarbe nach zwei Jahren Wasserbeanspruchung, die uns als besonders wasserfest zur Prüfung übergeben worden war. Sogar der dreifache Anstrich ist erledigt. Manche Gewässer wirken so korrosiv, dass selbst wasserfeste Lacke auf Menniggrundierung nach zwei Jahren schwere Unterrostungen nicht verhindern konnten. Bei Lavorgo haben wir die stärksten Rosterscheinungen festgestellt. In solchen Fällen half gelegentlich ein spezielles Rostschutzpigment, das eingedrungenes Wasser auf chemischem Wege unschädlich machte und die Unterrostung wirksam verhütete, wie auf der rechten Seite der Platte des Bildes 8 zu sehen ist.

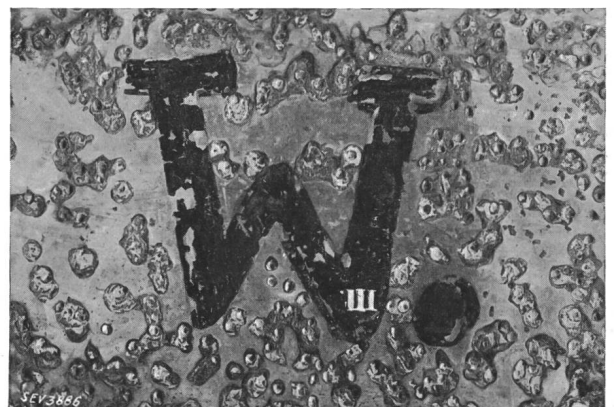
Rückseite eines Bleches aus dem Pfaffensprungtausee, wo sehr wahrscheinlich vagabundierende Ströme schwere Korrosionserscheinungen auslösten, die teilweise die Bleche von der Rückseite her vollständig durchlöcherten.

In der Nähe von Elektrizitätswerken oder elektrifizierten Bahnlinien beachte man die Gefahr vagabundierender Ströme. Welche Verheerungen sie hervorrufen können, zeigt Fig. 9. Isolierend wirkende bituminöse Anstriche sind in solchen Fällen angezeigt.
